# La tornade du 4 novembre 2009 à Camiers (62) *Rapport d'enquête*

Un phénomène venteux violent, d'origine convective, a été observé sur la commune de Camiers, dans le Pas-de-Calais, en début de soirée du mercredi 4 novembre 2009. La presse écrite et télévisée régionale s'est fait l'écho de cet événement dès le lendemain matin, en spécifiant quelques dégâts assez spectaculaires et notamment le renversement d'un camion-friterie. Ces informations, rapportées à l'Observatoire par Stéphane Calonne, ont justifié l'organisation d'une enquête sur place, afin d'éclaircir la nature du phénomène en cause.

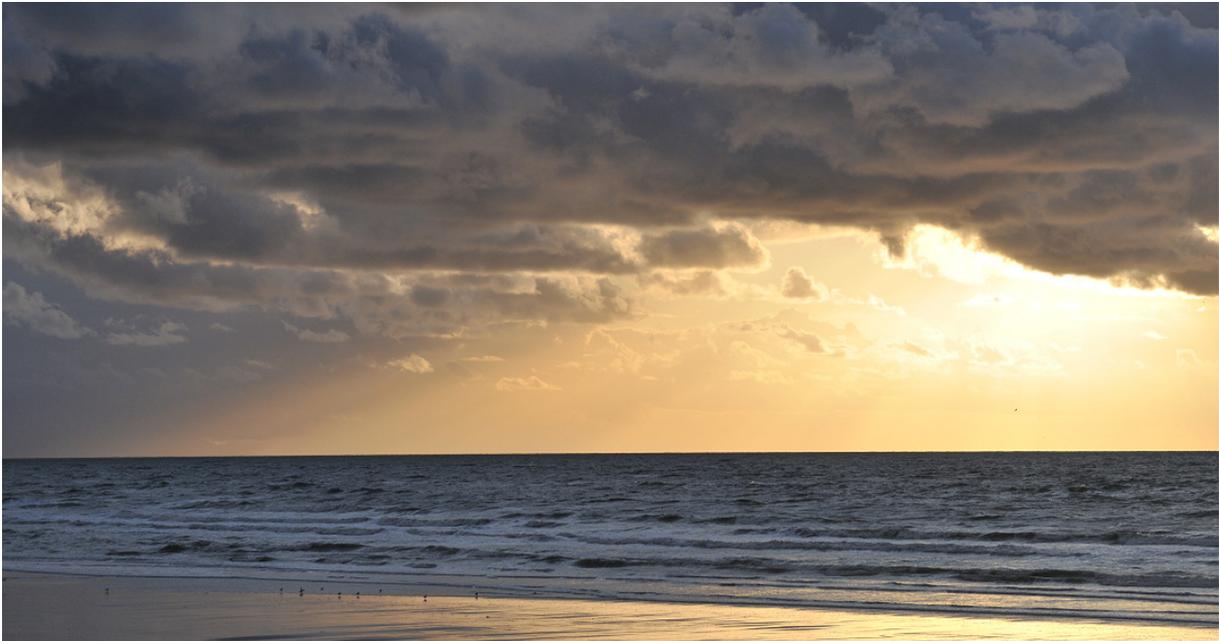
*Vue de la plage de Sainte-Cécile (commune de Camiers), quelques jours après le passage de la tornade.*

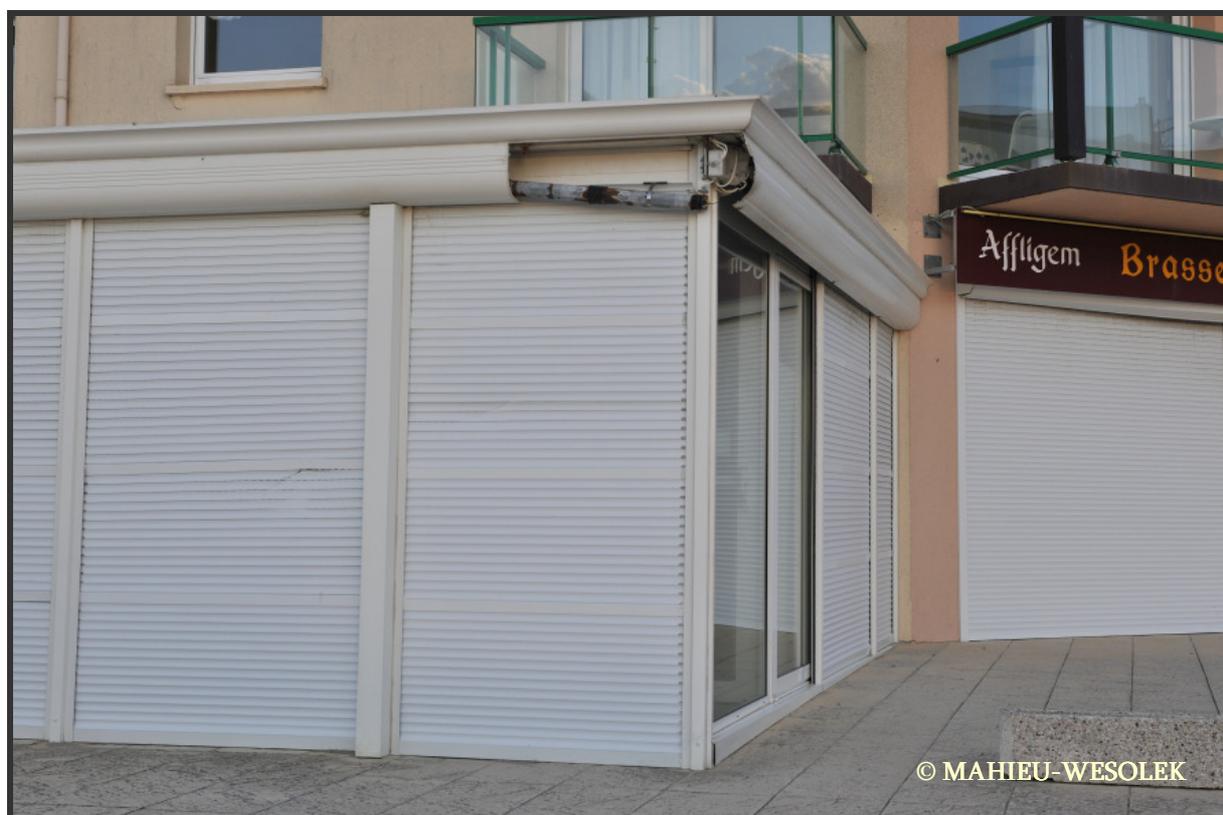
- 1 Les premiers dégâts apparaissent sur l'Esplanade de Sainte-Cécile, résidence Holiday Beach. On note des vitres brisées, des persiennes fracassées ou gondolées, des roulements de volets explosés.

*Brasserie située sur le front de mer – Premiers dégâts liés à cette trombe marine désormais sur la terre ferme*

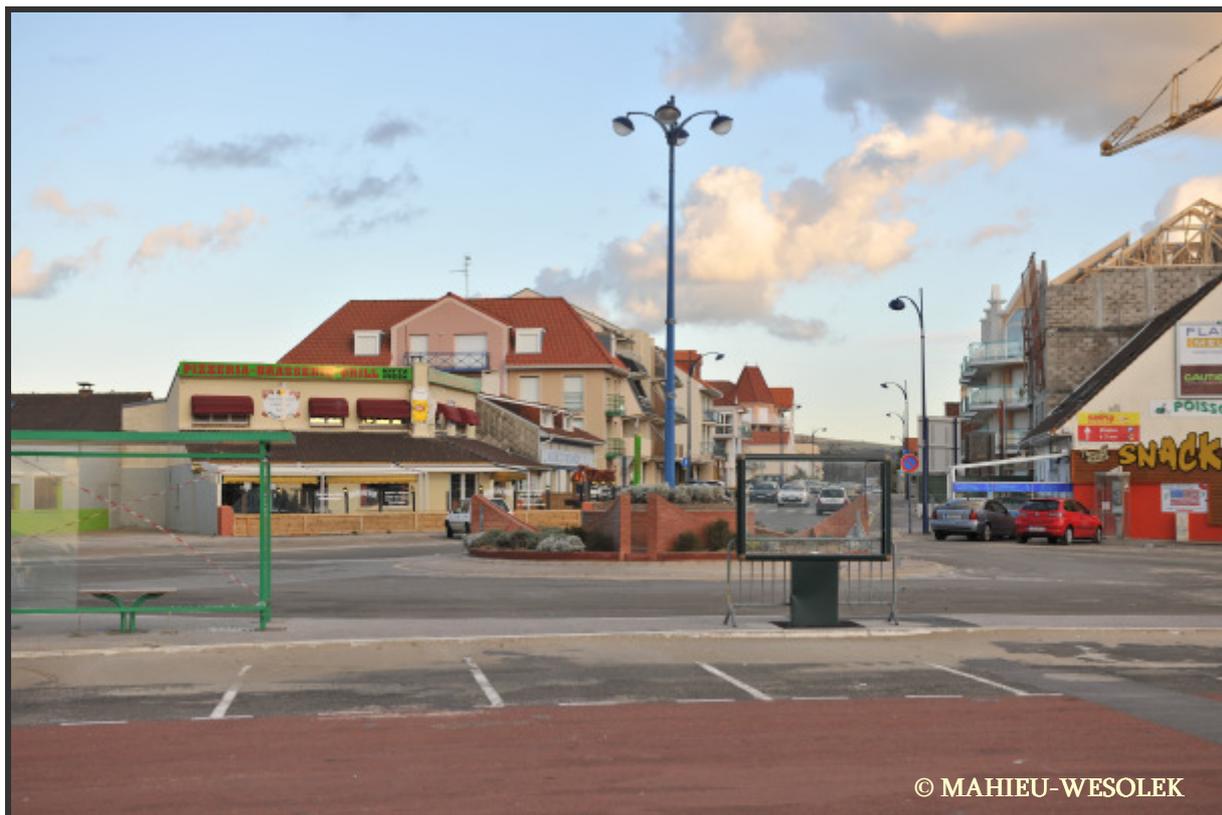
- 2 La tornade, en pleine puissance, poursuit sa route vers le boulevard de Sainte-Cécile. Elle brise plusieurs vitres de voitures, renverse et emporte bon nombre d'objets transformés en projectiles. Le paroxysme est atteint à l'extrémité de l'esplanade : un abribus et un panneau d'affichage sont soufflés, tandis que la baraque à frites voisine se couche sur la chaussée. L'intensité maximale EF-1 est atteinte.

*Esplanade - Vue d'ensemble en direction du boulevard de Sainte-Cécile et à l'angle de l'avenue de Cambrai – Atribus et panneau d'affichage soufflés – Sur la droite, une habitation en chantier parfaitement intacte*

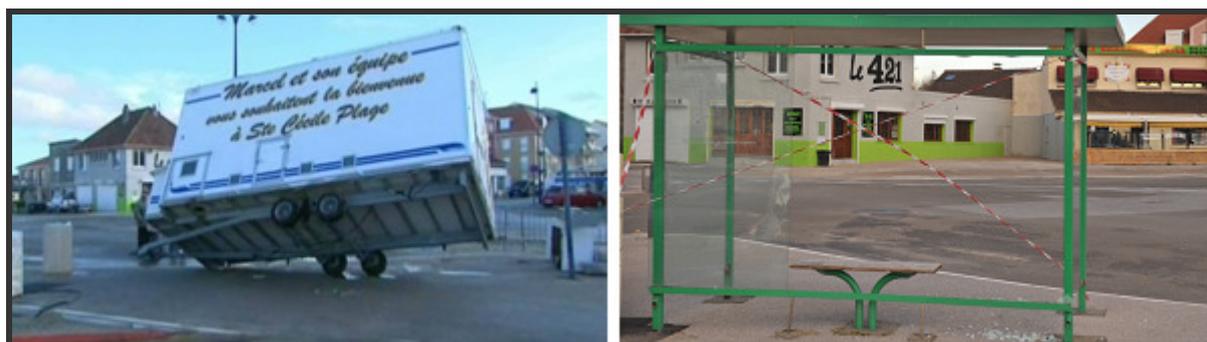
*Esplanade - Remorque retournée par le tourbillon (© France 3) – Détails de l'atribus*

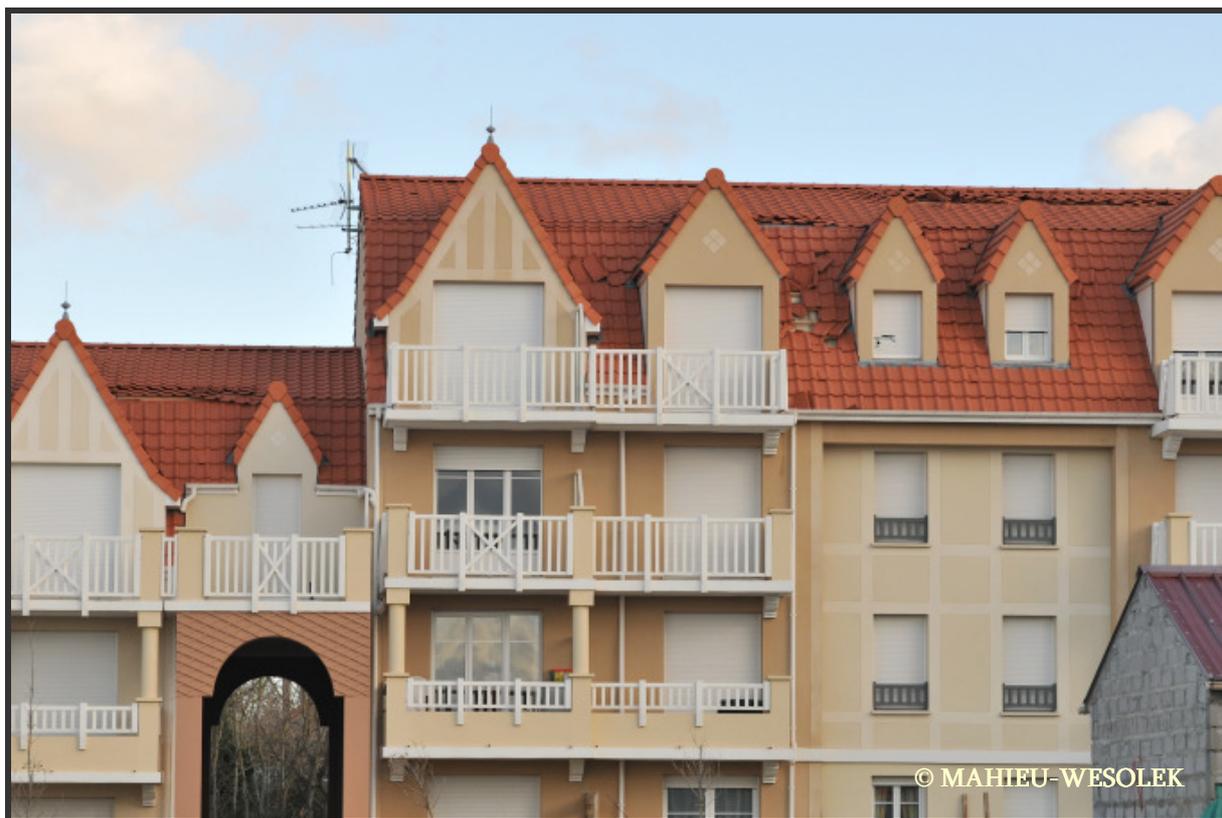
- 3 Rétrogradée à une intensité EF-0, la tornade longe le boulevard de Sainte-Cécile côté pair et endommage plusieurs résidences récentes situées entre les rues de Saint-Pol et de Rocquigny. On observe généralement des chutes de tuiles, des antennes brisées ou des toitures endommagées à moins de 20% de leur surface.

*Rue de Rocquigny - Résidence traversée par le tourbillon – Dégâts sur le faîte des toitures, tuiles envolées, antennes pliées*

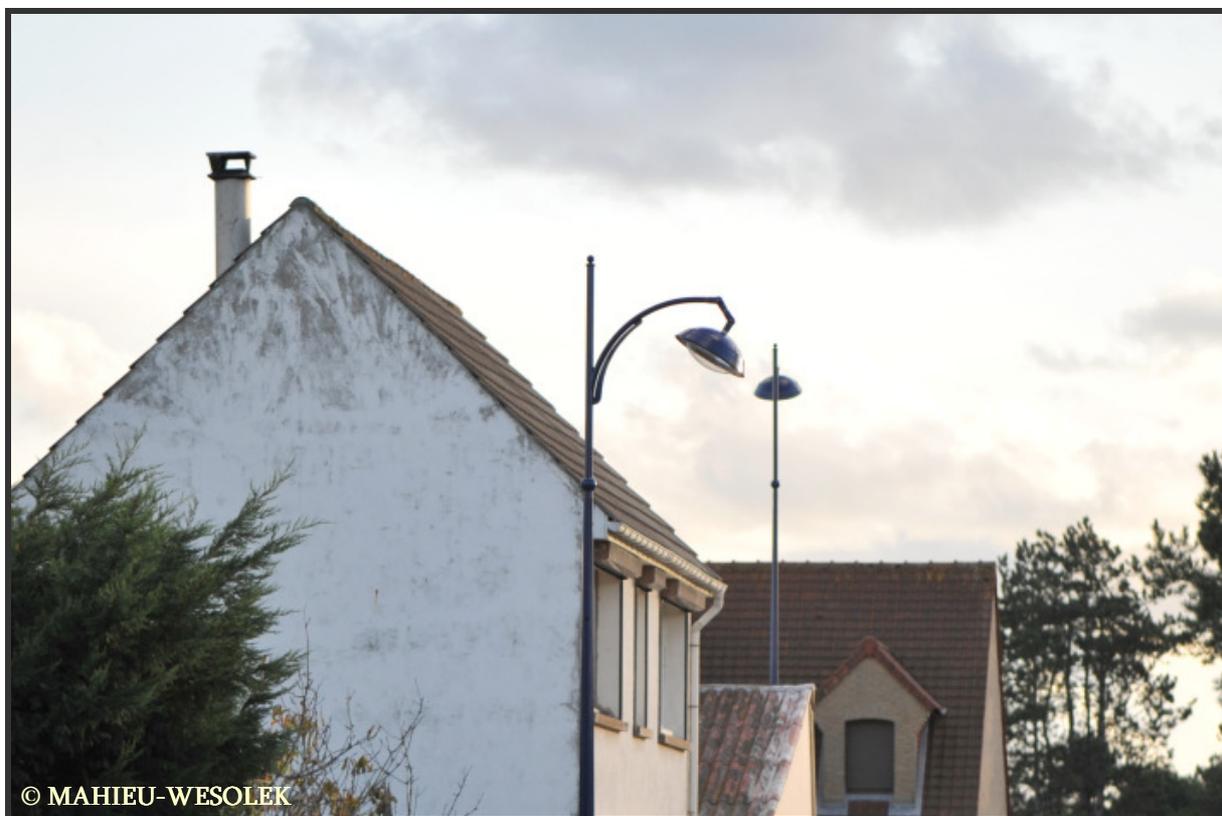
- 4 Toujours EF-0, la tornade traverse plusieurs rues adjacentes au boulevard Sainte-Cécile et tord certains candélabres. Quelques paraboles sont décrochées.

*Rue des Nations – Candélabre plié au passage du vortex*

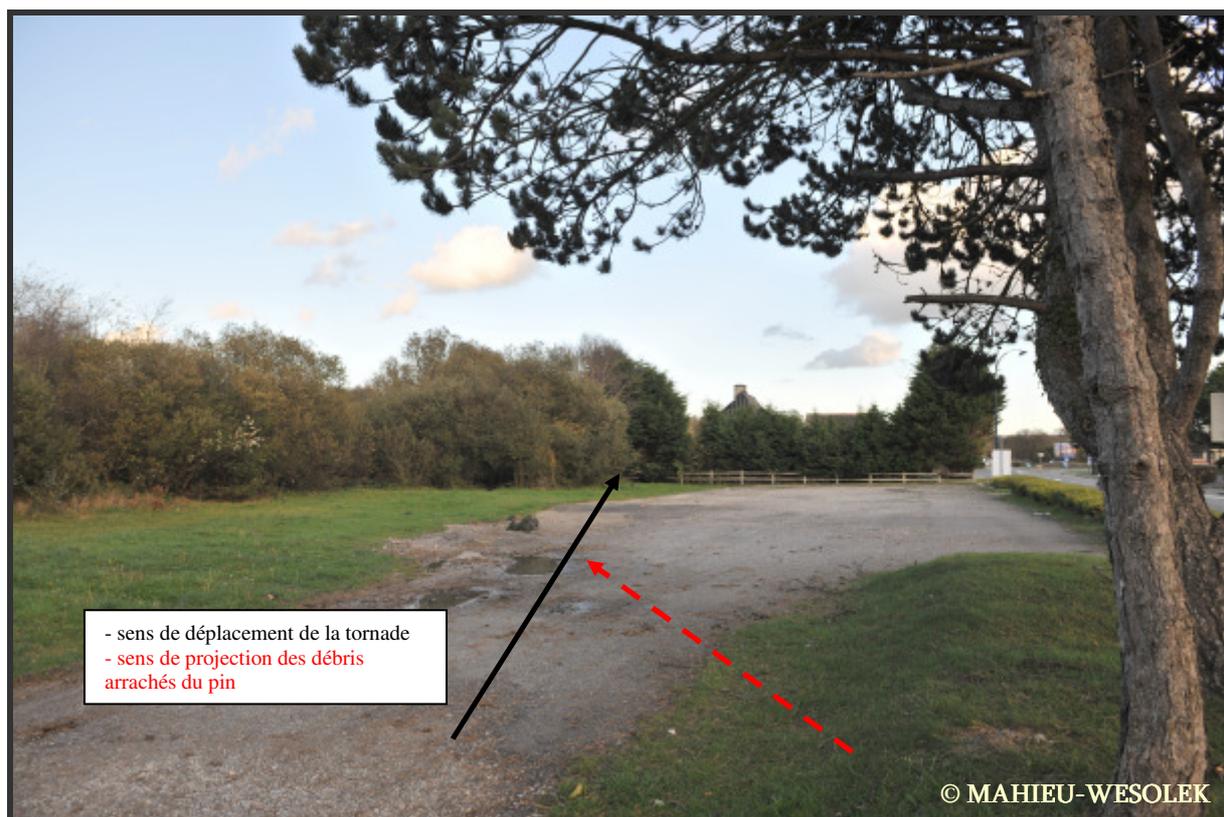
*Boulevard de Lille – Branches cassées et projetées selon un angle de 45° par rapport au tourbillon – Convergence des dégâts traduisant une rotation cyclonique*

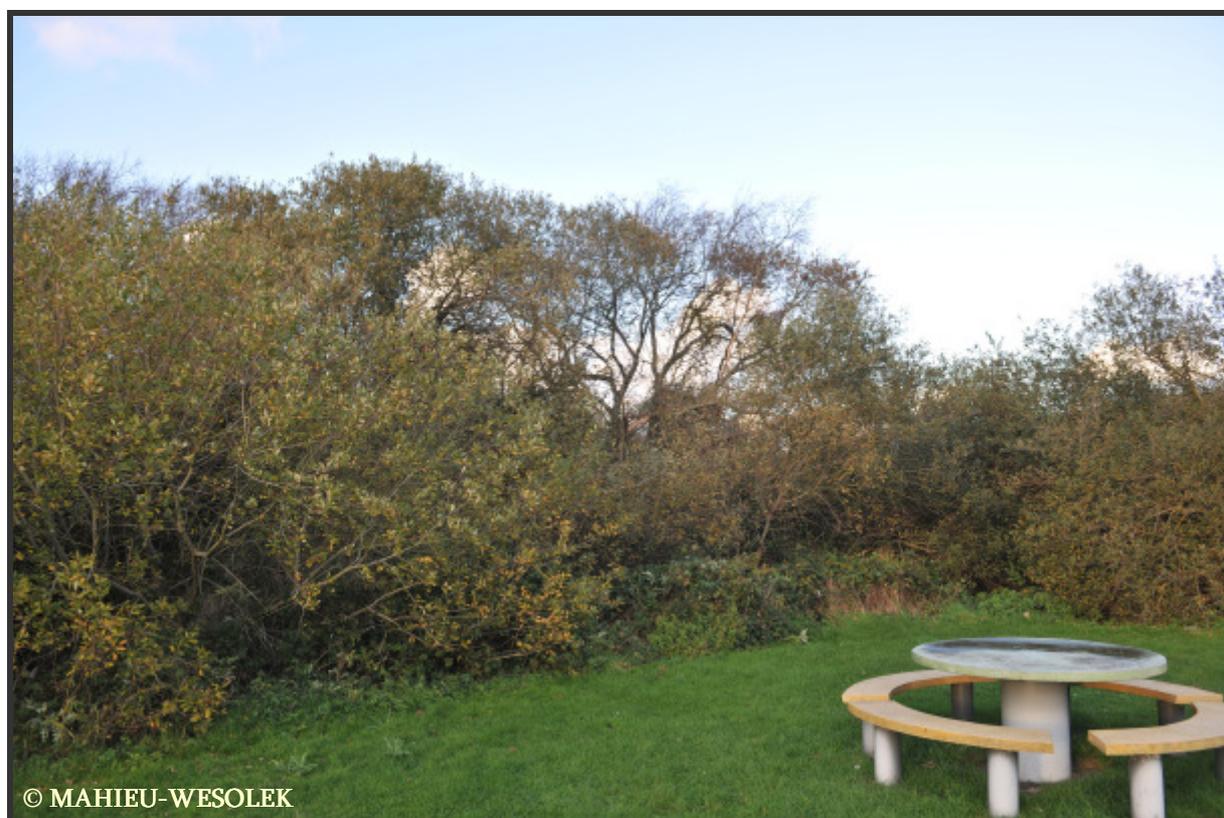
- 5 A la sortie de l'agglomération, la tornade a faiblement endommagé une forêt d'essences basses. On observe le plus souvent de grosses branches cassées.

*Boulevard de Sainte-Cécile – Aire de pique-nique – Multiples branches cassées*

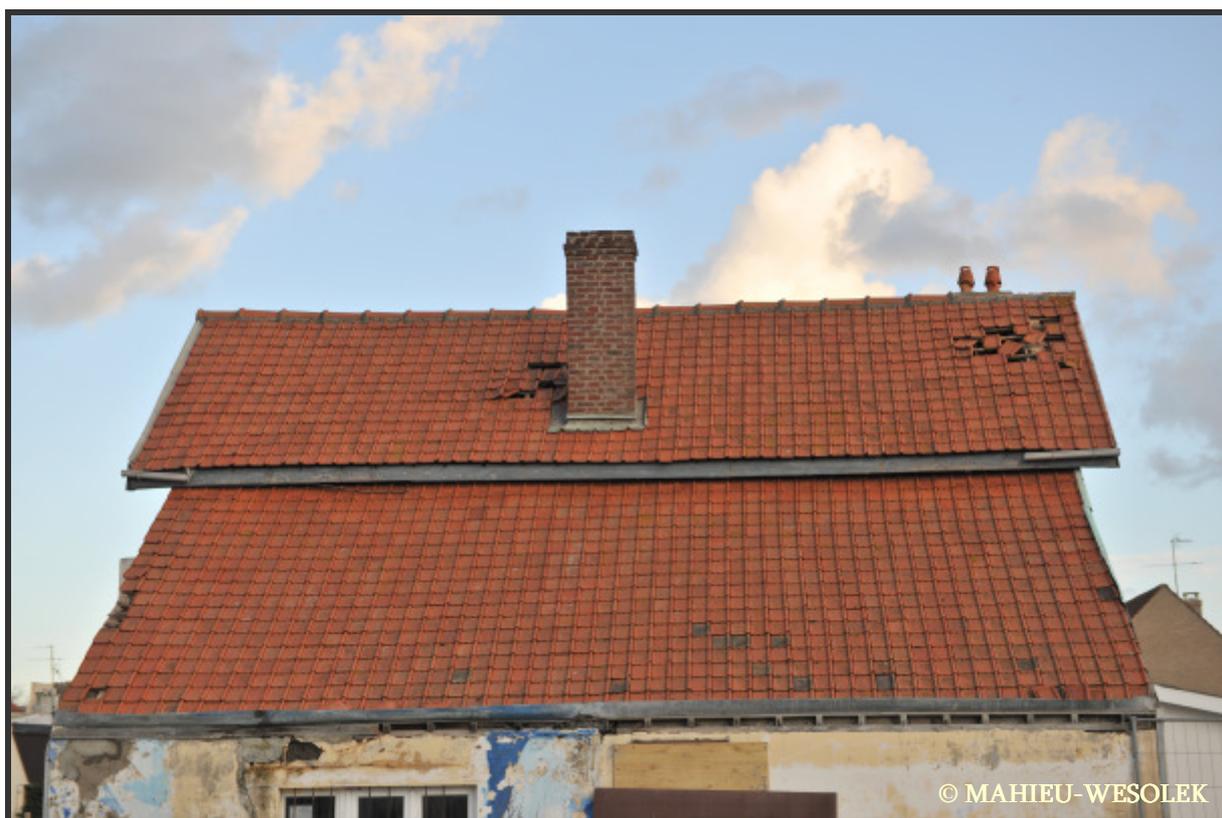
- ① En périphérie nord du tourbillon, la zone touchée demeure extrêmement étroite et on ne note aucun dégât périphérique de grande ampleur. Au pire, quelques branches sont cassées et on observe quelques projections d'objets à faible hauteur.
- ② En périphérie sud du tourbillon, la zone touchée est de plus grande importance. On recense localement quelques dégâts matériels (tuiles renversées ou projetées au sol, mais à très faible distance).

*Boulevard de Sainte-Cécile – Périphérie sud du vortex – Habitation faiblement endommagée peu avant l'allée des Azalées*
