La tornade de Hautmont du 3 août 2008

Analyse des dommages à l'appui de vues aériennes à haute résolution

KERAUNOS, Observatoire Français des Tornades et des Orages Violents

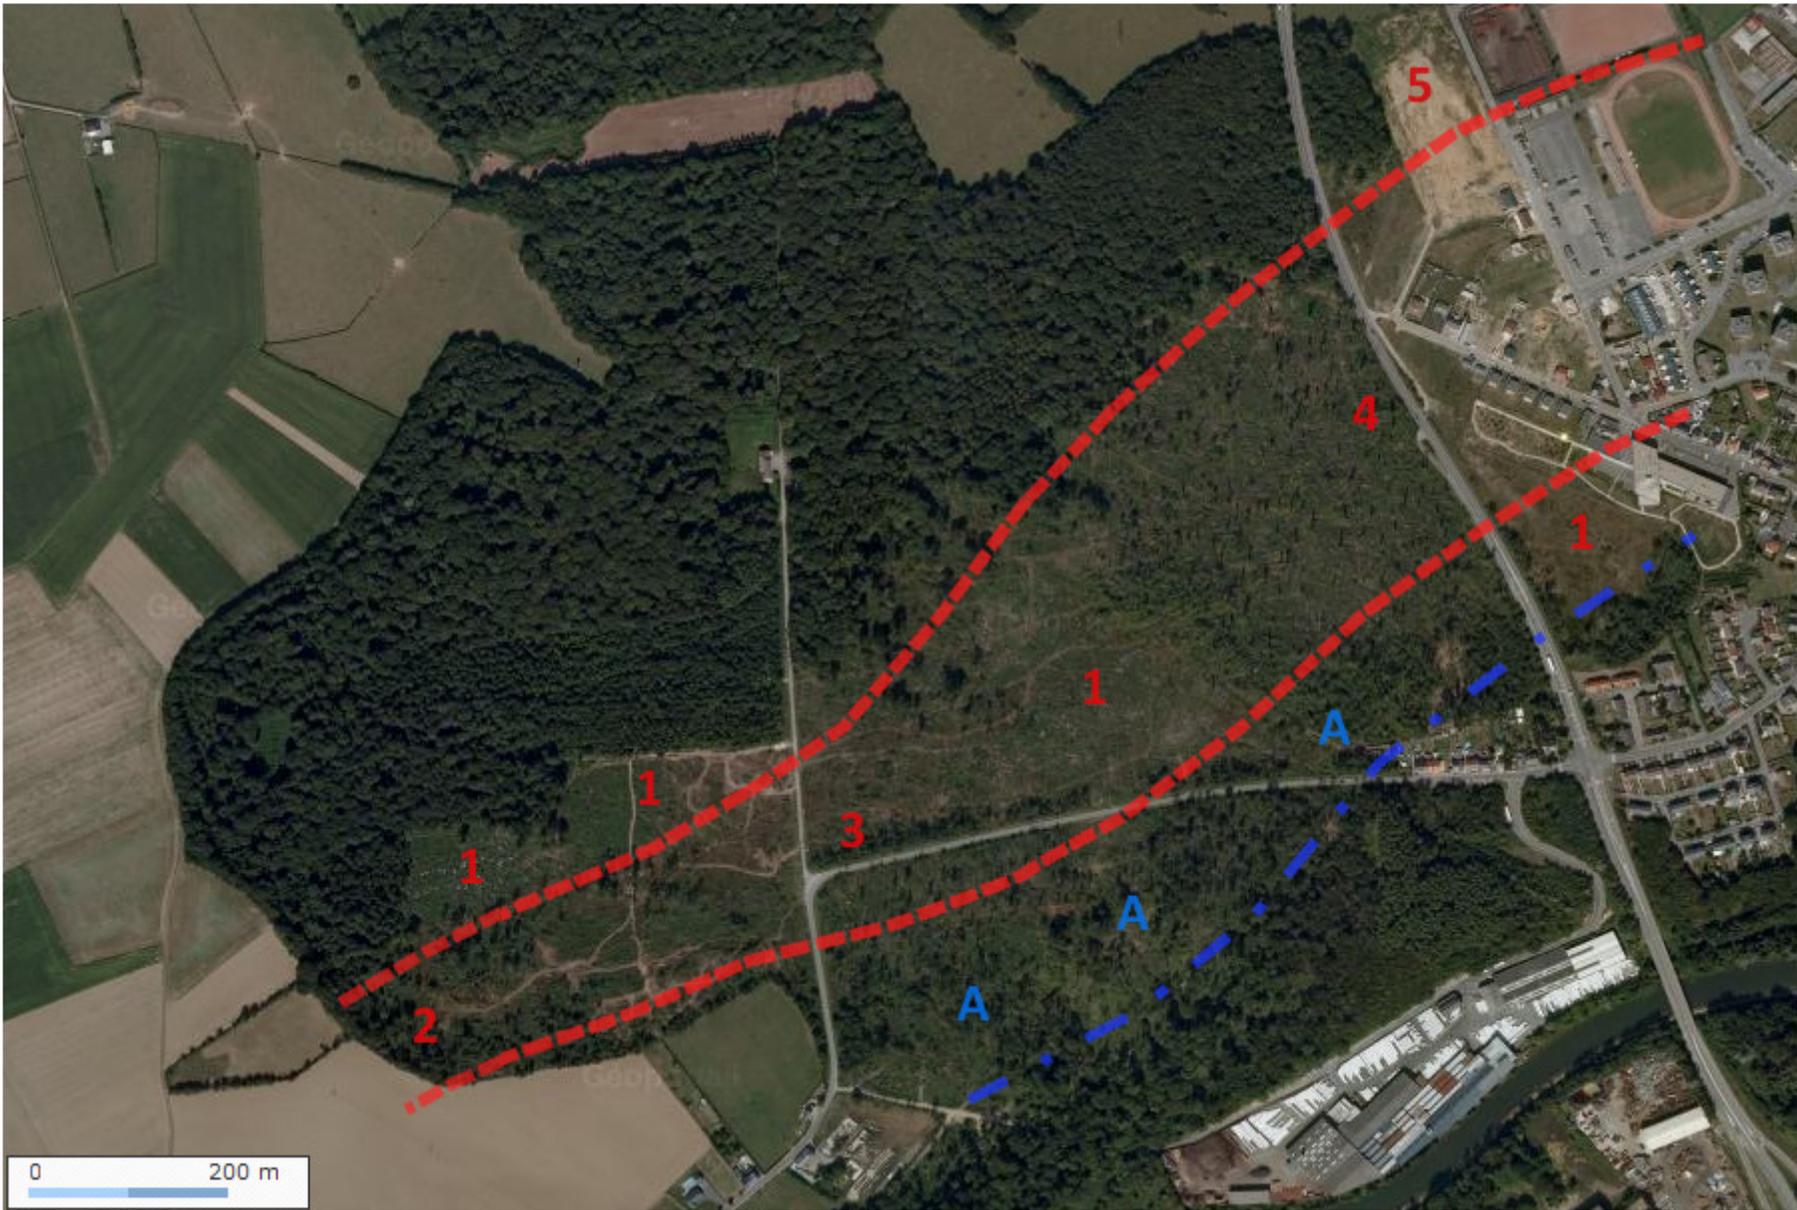
PLANCHE A Bois du Fayt (Hautmont) après la tornade

Ce bois, bien que partiellement déblayé depuis le phénomène (1), présente le plus lamentable aspect : de nombreux troncs enchevêtrés jonchent encore le sol, un an après les événements. Lors de l'enquête de terrain, cette zone boisée était totalement inaccessible et impraticable, tant les troncs d'arbres et les branches cassées étaient mêlés de manière inextricable. L'analyse aérienne apporte ici toute sa valeur, et permet de constater que la trajectoire suivie par la tornade au travers de ce bois est conforme à celle identifiée depuis le sol lors de l'enquête préliminaire.

On remarque que la largeur de la tornade, lors de son entrée dans le bois (2), n'excède pas 100 mètres (si l'on considère une largeur de dégâts continus), élément cohérent avec la trace laissée par le tourbillon dans le champ de maïs attenant et qui avait été analysée dans les heures qui ont suivi la tornade.

L'apport de l'analyse aérienne est plus substantiel au cœur du bois, rendu longtemps impropre à une analyse depuis le sol. On note notamment une certaine discontinuité dans les dégâts : quelques parcelles demeurent épargnées (3), alors que d'autres, situées dans le même axe de déplacement, sont entièrement ravagées. Cette observation est intéressante, dans la mesure où elle montre que des tornades, même de très forte intensité, peuvent présenter un flux manifestement irrégulier en surface, avec succession de zones totalement anéanties et de zones peu impactées.

A l'approche des premières habitations, la colonne dépasse 400 mètres de largeur (4) et les dégâts deviennent très homogènes, même si certaines zones ont été rasées par l'action de l'homme, de part et d'autre du couloir principal de dégâts, afin de permettre la reconstruction. Ce dernier élément doit en effet être pris en considération afin de ne pas surestimer la largeur réelle du tourbillon.

élevée. En effet, on peut remarquer que des aspirations périphériques importantes, à tendance hélicoïdale, se dessinent progressivement sur la partie sud du couloir principal (A) lorsque la tornade pénètre dans le bois du Fayt. Elles finissent par se densifier au point de se confondre avec le corps central de la tornade, ce qui finit par lui conférer une largeur importante en sortie de bois. C'est en somme le mécanisme d'élargissement de la tornade au niveau du sol qui nous est ici donné à voir.

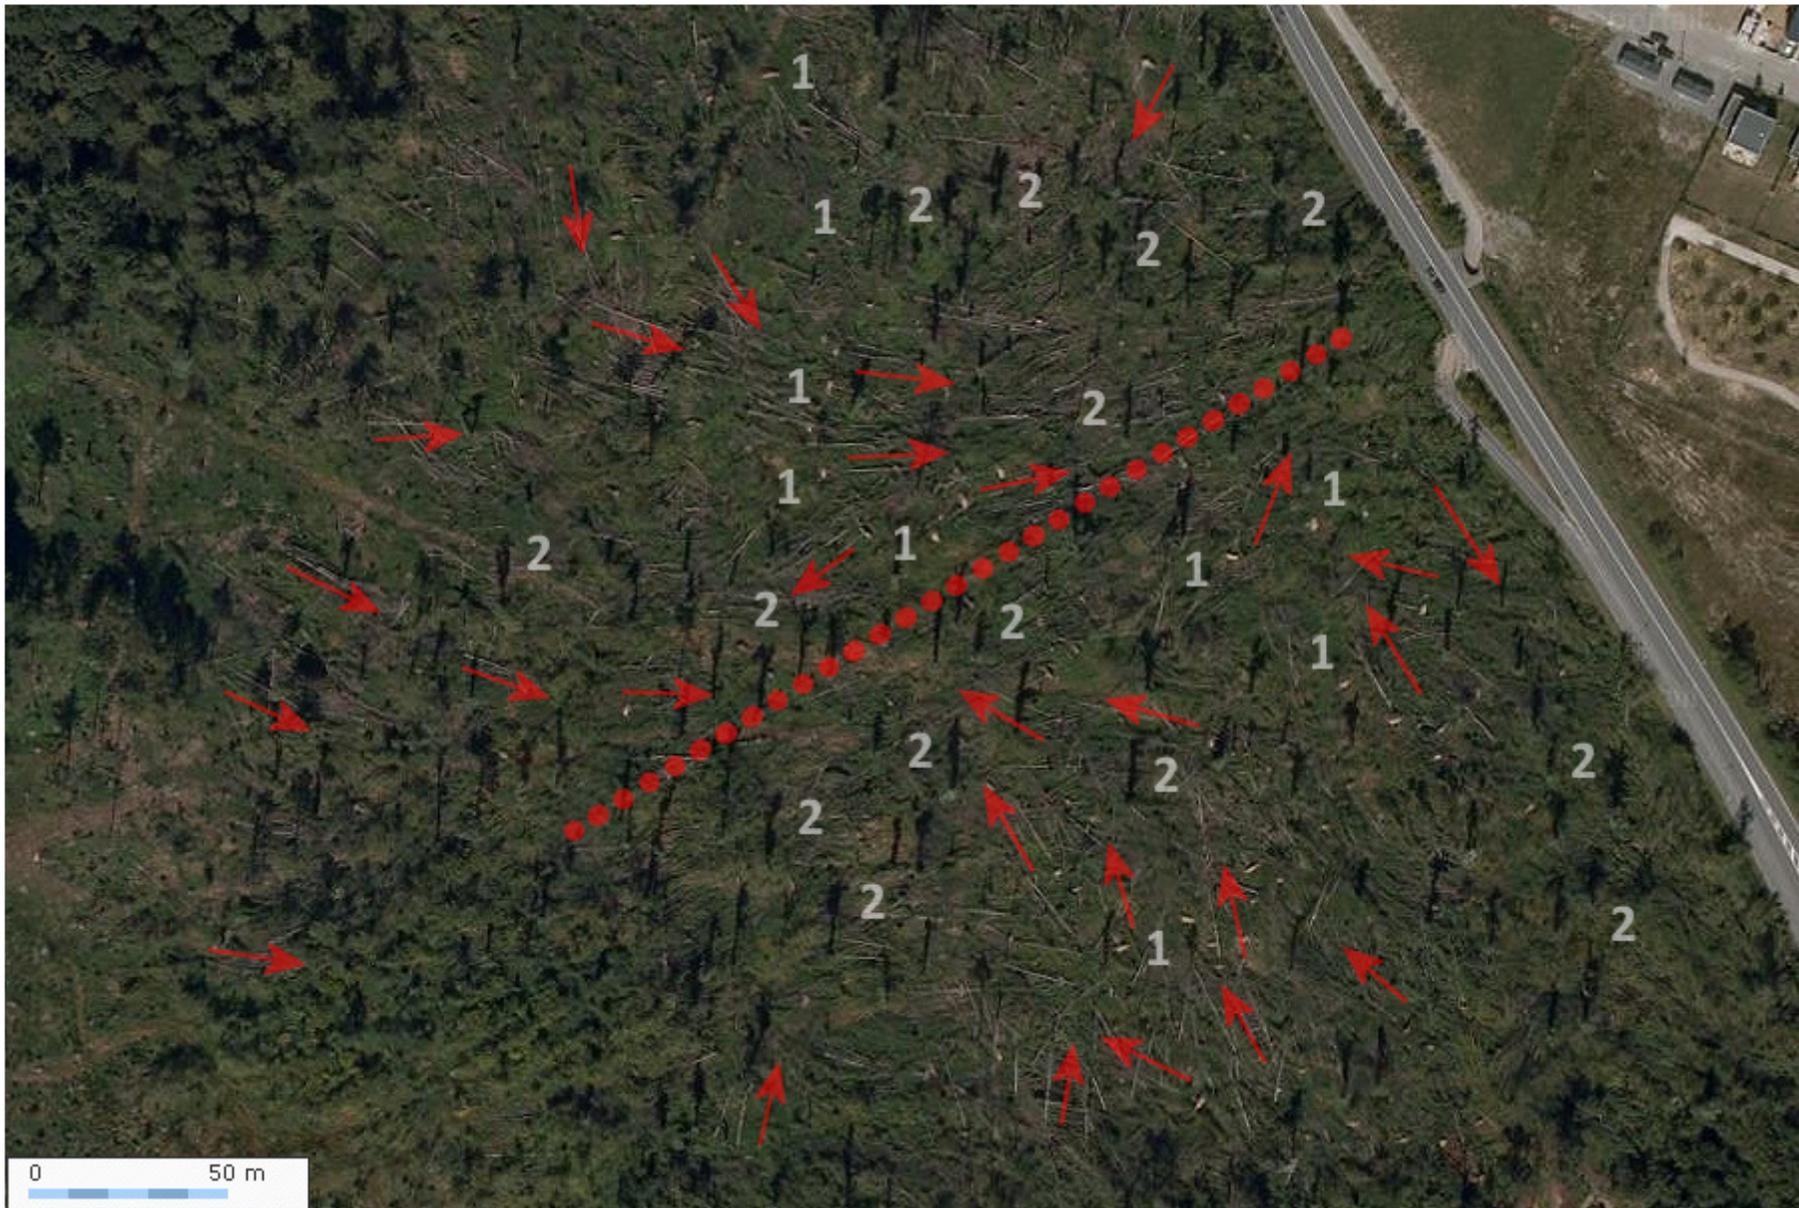
Bois du Fayt (Hautmont) – détail après la tornade

Le cœur du bois du Fayt n'est qu'un amas de souches à découvert (1), de débris et d'arbres dépouillés, dont seuls les troncs encore debout (pour certains) projettent une ombre sinistre (2).

L'organisation des dégâts infligés aux arbres (encore laissés en l'état sur cette parcelle) permet de retracer le passage du cœur du vortex (pointillés rouges). Toutes les souches à nu, couchées de part et d'autre, convergent vers un même axe central (flèches rouges) qui définit la trajectoire empruntée par la tornade. L'apport de l'analyse aérienne est ici significatif, dans la mesure où elle corrige de quelques dizaines de mètres vers le sud la trajectoire de la partie centrale de la tornade, en comparaison de celle déterminée dans l'étude de terrain initiale. En effet, le bois du Fayt était alors trop impraticable pour permettre de définir précisément la position de l'axe principal de convergence.

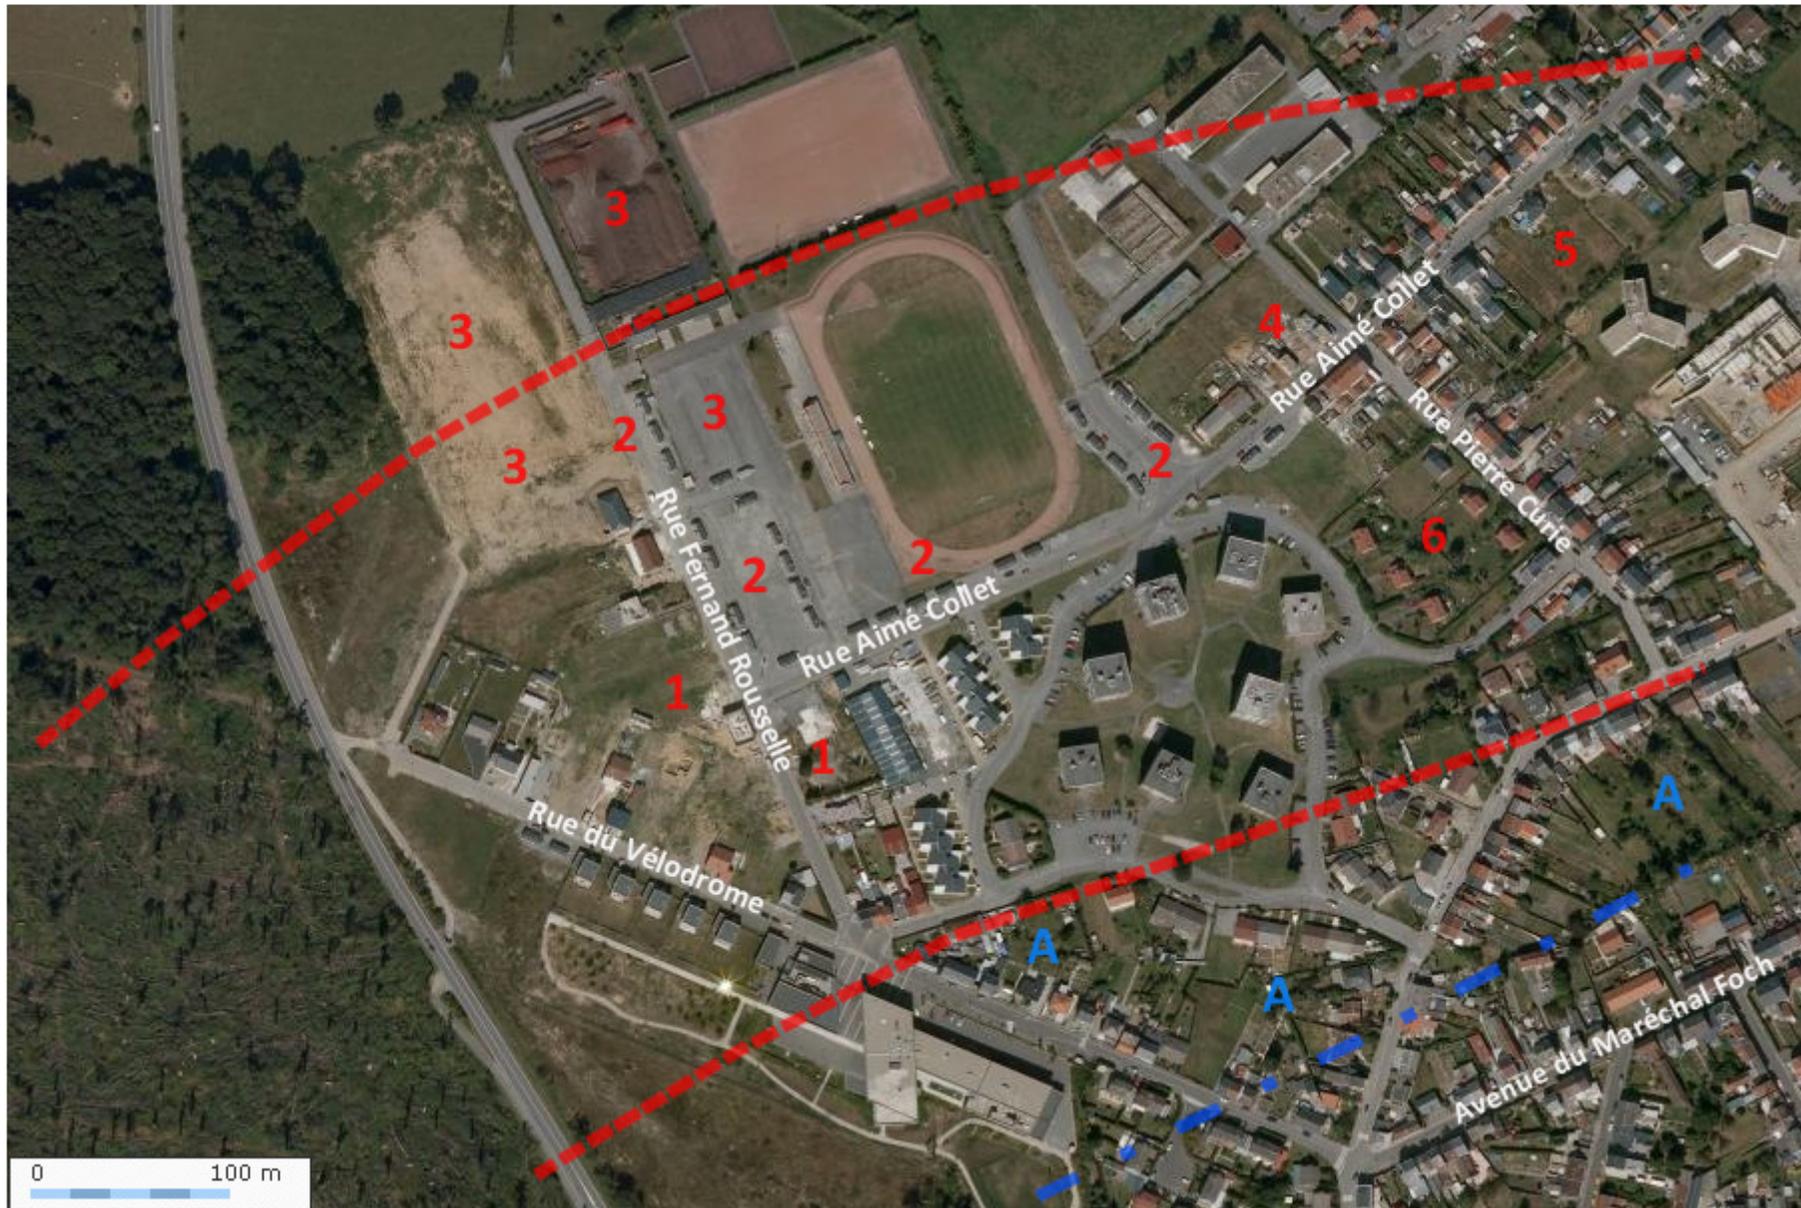
Quartier du stade (Hautmont) après la tornade

La mutation importante imposée au paysage est ici frappante. L'intersection formée par les rues Aimé Collet, Fernand Rousselle et du Vélodrome (dans lesquelles trois personnes ont trouvé la mort) est totalement méconnaissable. La plupart des habitations sont rasées ou laissées à l'abandon. L'analyse de détail des dommages avait en effet fait

apparaître, dans cette zone, 5 maisons avec des dommages d'intensité EF3 et 3 maisons avec des dommages d'intensité EF4 (Mahieu, Wesolek, 2010). Comme le montrent les images aériennes de 2009, certaines ont aujourd'hui conservé leurs fondations de l'époque et laissent une empreinte indélébile sur le sol (1).

On note par ailleurs la présence de mobiles-homes, qui ont remplacé temporairement les habitations détruites, près de l'ancienne salle des sports ou le long du stade (2). L'analyse aérienne est ici essentiellement illustrative, dans la mesure où l'étendue des dévastations apparaît pleinement, mais elle n'apporte pas d'élément significativement nouveau par rapport à l'étude de terrain menée initialement.

L'établissement scolaire et les infrastructures qui entourent le stade n'existent plus (3). Il est vrai que leur état inspirait les plus vives inquiétudes dès le lendemain de la catastrophe, tant la tornade avait impacté sévèrement les structures mêmes des bâtiments. Au-delà du stade, quelques habitations de la rue Aimé Collet sont abandonnées ou détruites (4). Après l'angle formé avec la rue Pierre Curie, le parcellaire est reconstitué, mais la végétation arborée a totalement disparu (5). Certaines habitations proches de la rue Pierre Curie présentent de nouvelles toitures, tandis que les arbres qui les entouraient ont également été détruits (6).

En périphérie sud de la trajectoire, des dégâts irréguliers sont infligés aux arbres jusqu'aux abords de l'avenue du Maréchal Foch (A). Bon nombre de jardins ont perdu leur végétation arborée et présentent un aspect strictement minéral. L'analyse des images aériennes permet ici une vue pertinente des limites d'action périphériques de la tornade. La dispersion des dommages dans ces zones non confrontées à la partie la plus active du phénomène est en effet analysée avec plus d'efficacité par ce biais que par l'analyse depuis le sol.

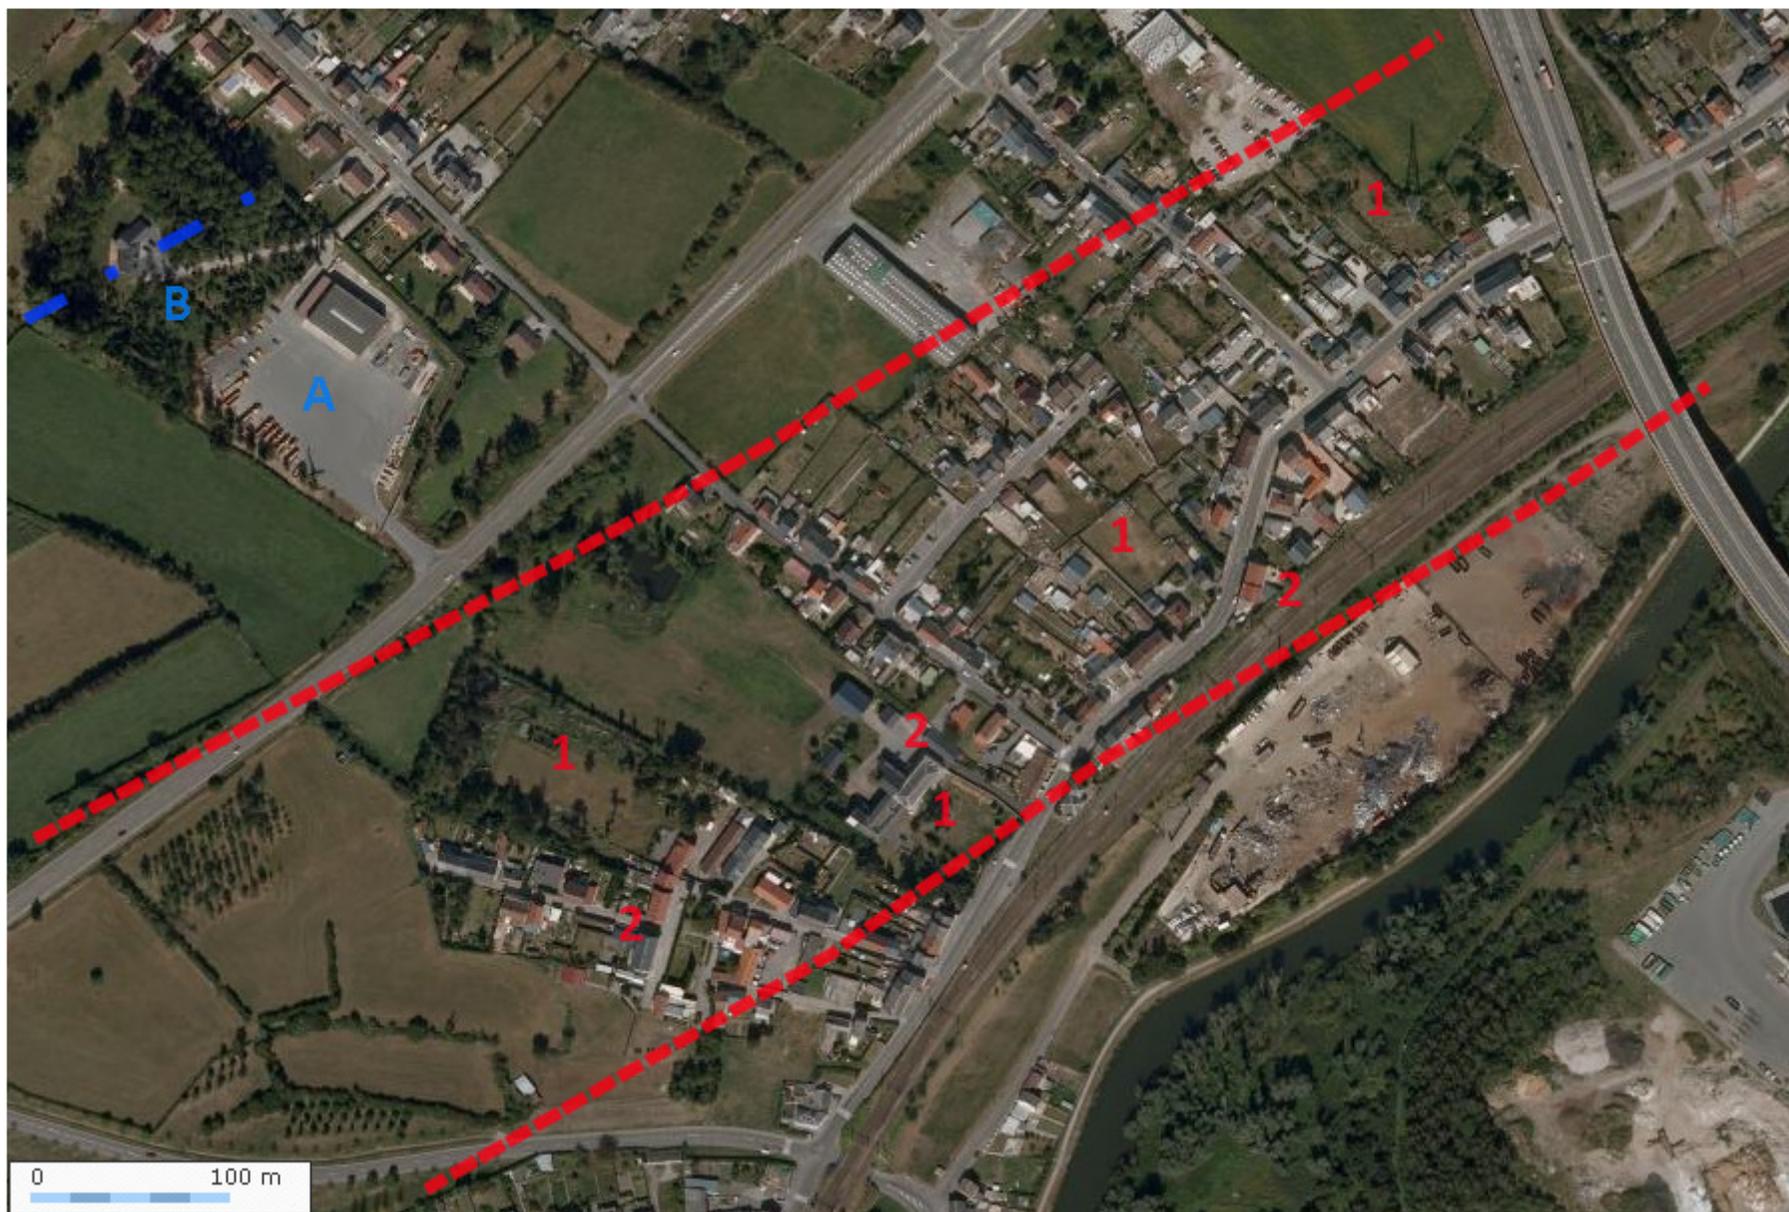
Quartier de Grattières (Hautmont) et Neuf-Mesnil après la tornade

Dans la continuité des dégâts observés à Hautmont, la raréfaction du parcellaire végétal est ici encore frappante. Dans les jardins de Grattières et de Neuf-Mesnil, de très nombreux arbres ont disparu ou semblent présenter un aspect très dégradé (1).

De nombreuses toitures d'habitations, fortement endommagées par le tourbillon, ont été intégralement reconstruites (2). Cette situation se vérifie par l'emploi de matériaux d'une couleur différente. Il est cependant possible que toutes ces réfections ne soient pas directement liées au passage dévastateur du tourbillon, mais à de simples travaux de rénovation liés à la vétusté naturelle des toits. C'est ici que l'importance d'une analyse aérienne rapidement menée après le passage d'une tornade trouve son importance, afin d'éviter les biais d'interprétation.

L'abattis complet effectué sur une peupleraie, causé par une aspiration périphérique au nord du vortex (information vérifiée lors de l'enquête du 4 août 2008) laisse place à un parking d'entreprise. Dans cette zone positionnée tout à fait en bordure de ce qui constituait jadis un espace boisé de 20 000 m², quelques arbres encore vigoureux côtoient des essences fragiles malmenées par la tornade (B). Il s'agit ici de l'un des dommages périphériques les plus significatifs qui aient été observés.

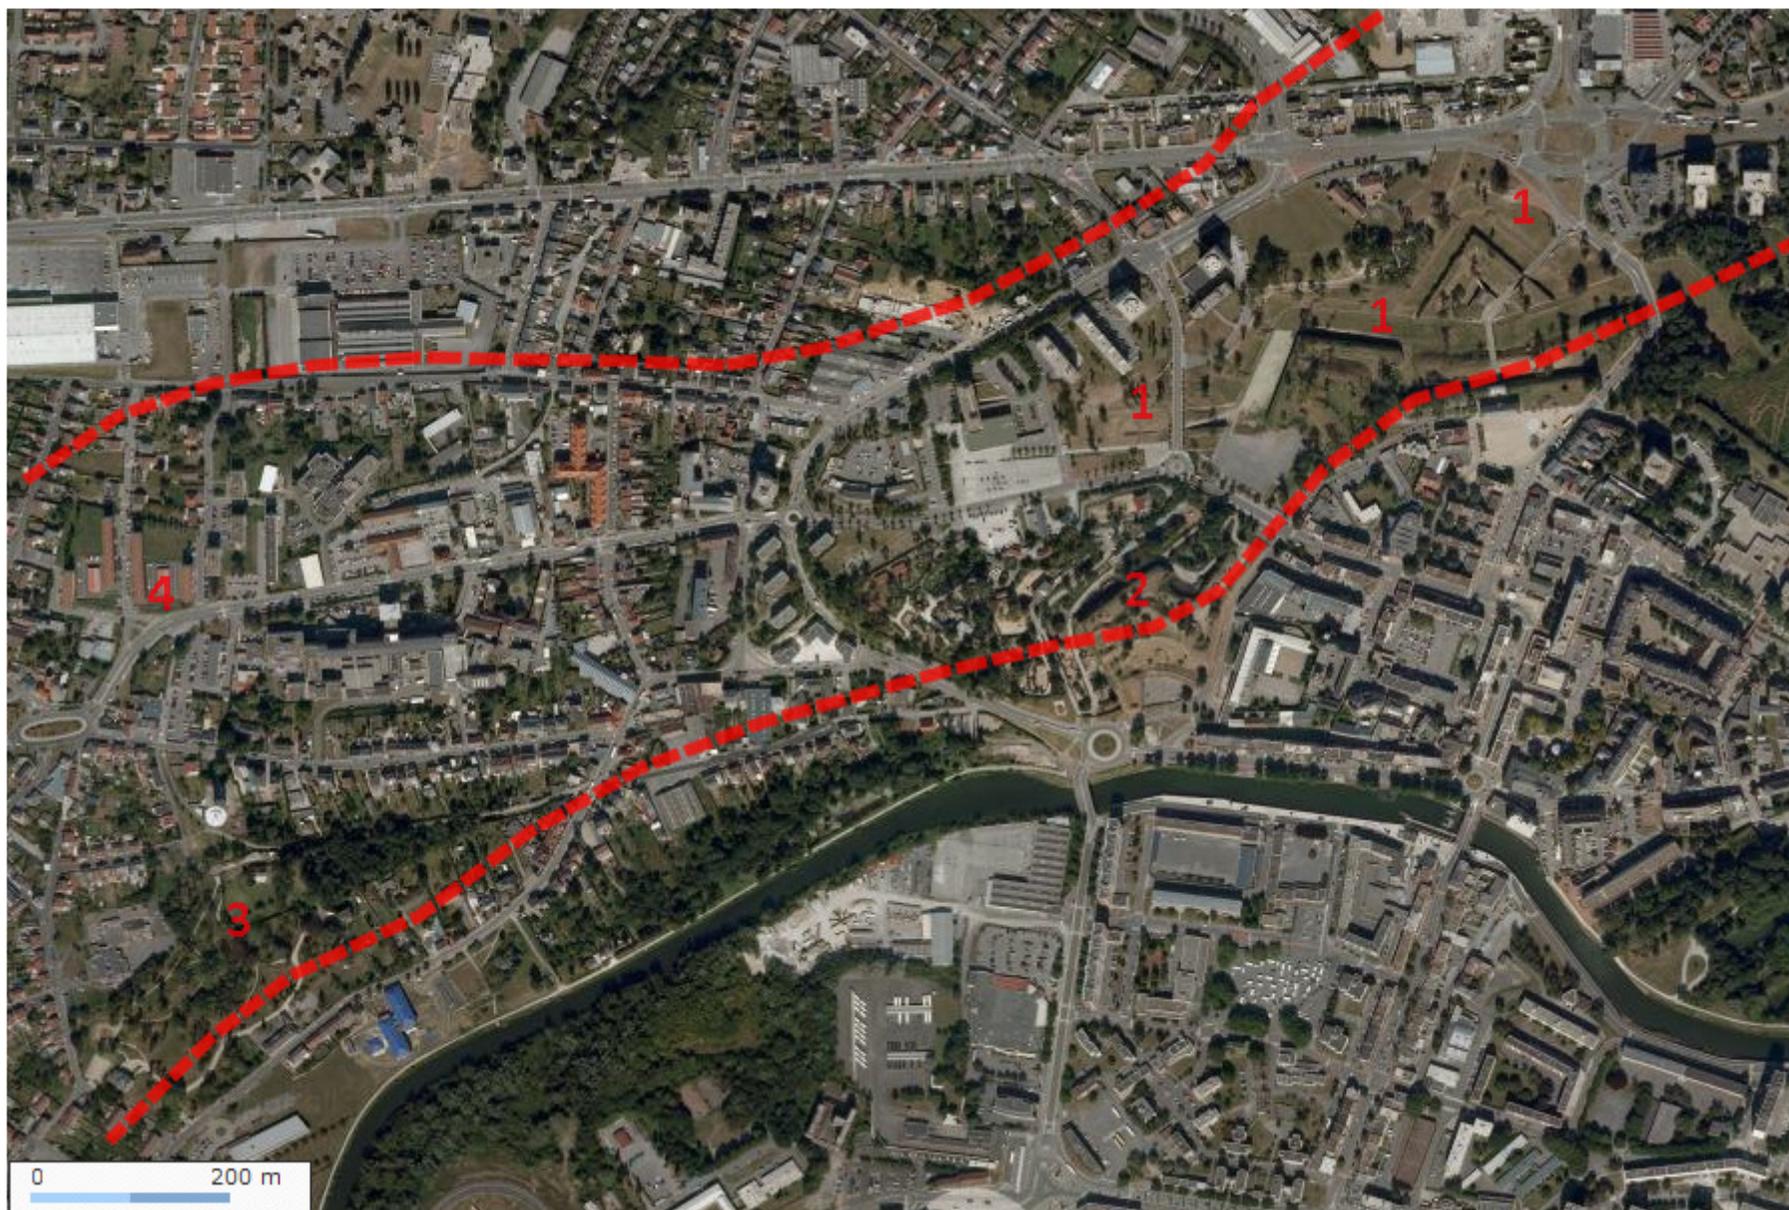
PLANCHE E Maubeuge après la tornade

Le quartier des fortifications, entièrement mis à nu (1), montre de manière évidente les stigmates du passage de la tornade, alors même que celle-ci entrait dans une phase progressive d'affaiblissement : tous les arbres ont été vrillés, brisés net ou déracinés. Ceux dont l'état n'a pas été jugé satisfaisant, ont été supprimés. Même constat en bordure du zoo (2). A l'inverse, la végétation du centre-ville, épargnée par la tornade, a gagné en

volume. La comparaison entre l'évolution positive de la végétation dans les zones épargnées, et celle observée sur les zones frappées par la tornade, est ici éloquente.

Enfin, aux abords de la Sambre et du faubourg Saint-Quentin (3), un bois est, là aussi, fortement endommagé. Quelques toitures ont également été remplacées (4).

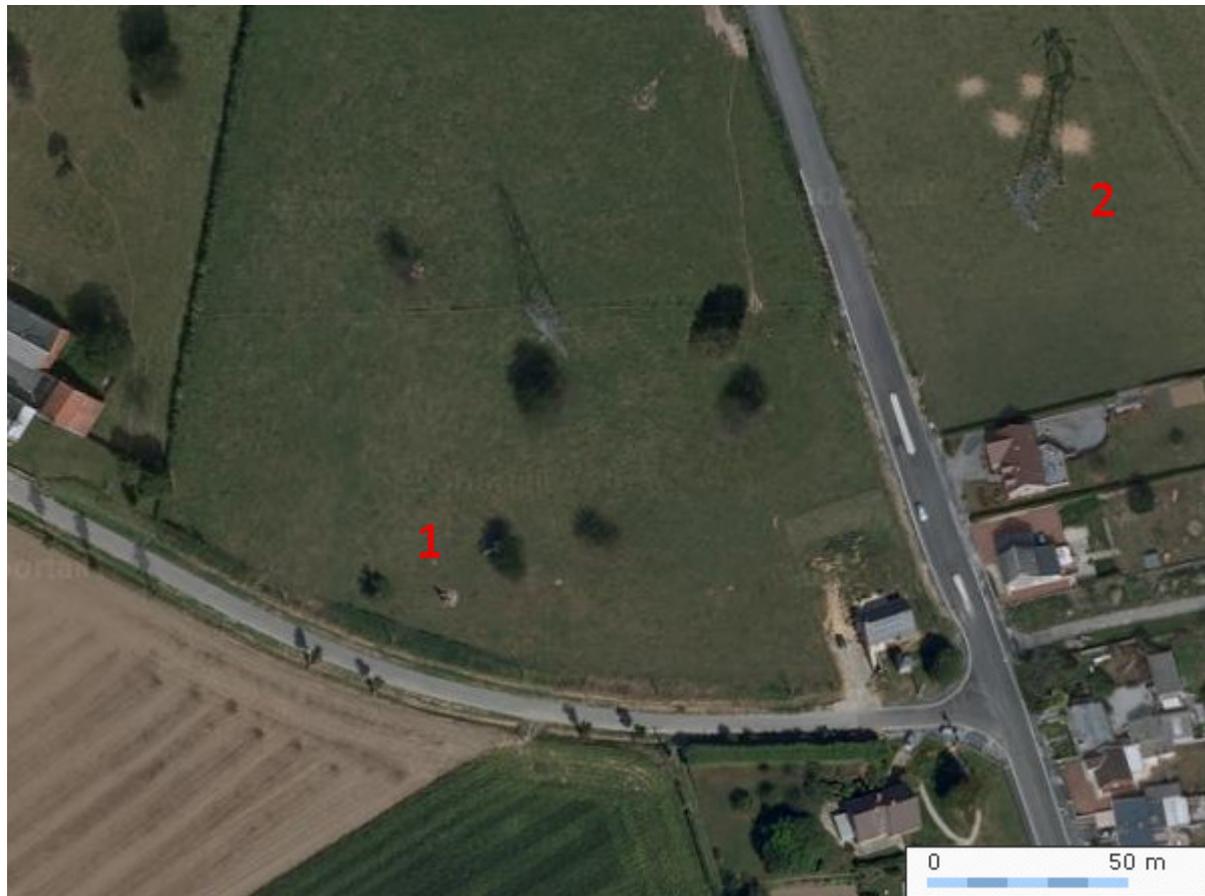
Après la tornade

Le premier contact au sol de la tornade a été observé sur un champ de maïs situé sur le territoire communal de Pont-sur-Sambre. Cette première saignée dans le paysage se poursuit rapidement en direction de la D961, précédée par une prairie occupée par quelques arbres. Plusieurs d'entre eux sont malmenés, dont un est déraciné. On note ainsi sur l'image aérienne la présence résiduelle de ce qui s'apparente à une souche d'arbre (1). Le pylône électrique (2) a pour sa part été remis en place, après avoir été jeté au sol par la tornade.

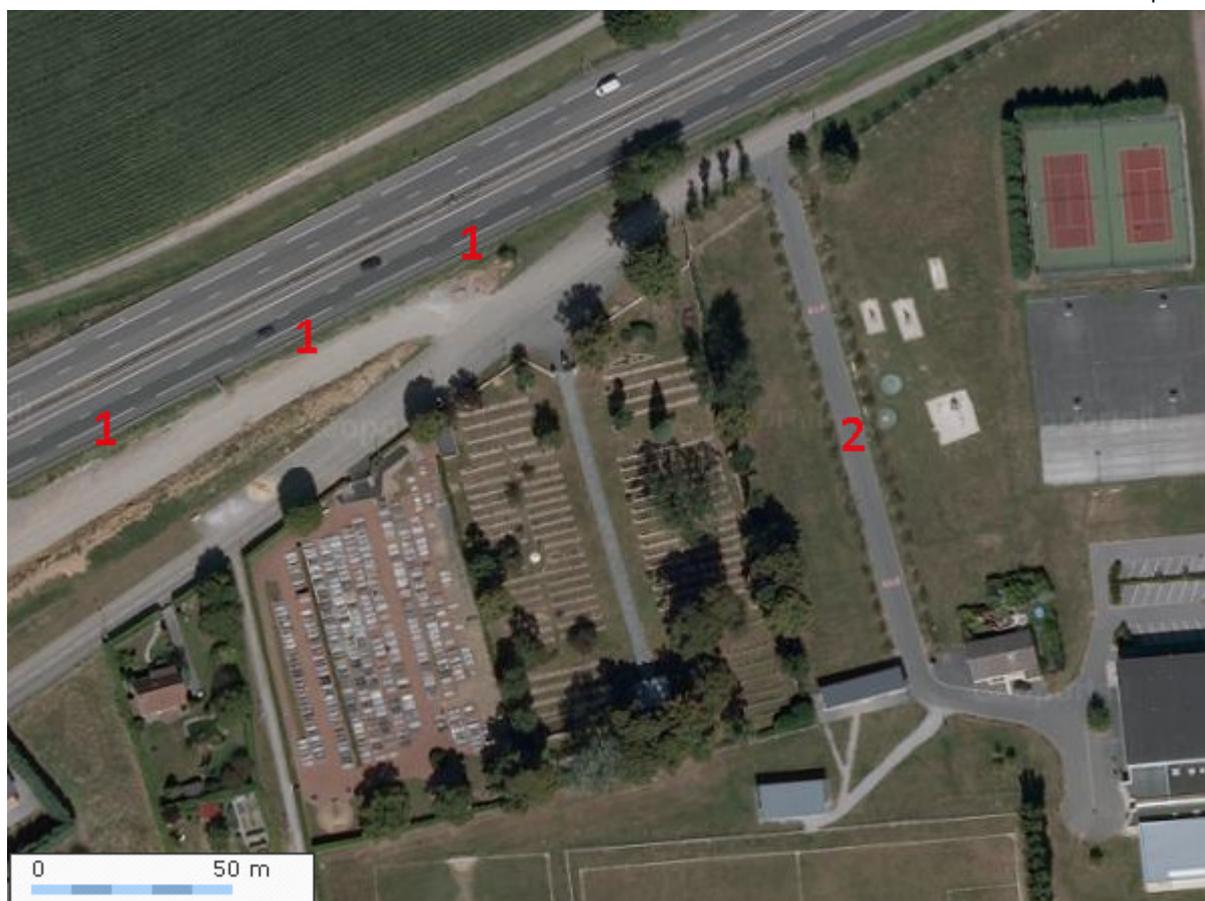
Après la tornade

Le cimetière militaire d'Assevent est méconnaissable. Les arbres ont été abattus sur la quasi-totalité des lieux. Les peupliers d'Italie, malmenés par la tornade, ont été coupés net en bordure de la route départementale (1). La petite allée boisée qui mène au terrain de sport (2) est désormais à nu : les jeunes essences touffues qui la bordaient avaient presque toutes été couchées par le tourbillon.
