# LES TORNADES DU 23 OCTOBRE 2022 DANS LE NORD DE LA FRANCE

Inventaire des dégâts, caractéristiques des tornades et  
analyse du contexte météorologique

*KERAUNOS – Observatoire Français des Tornades et des Orages Violents*

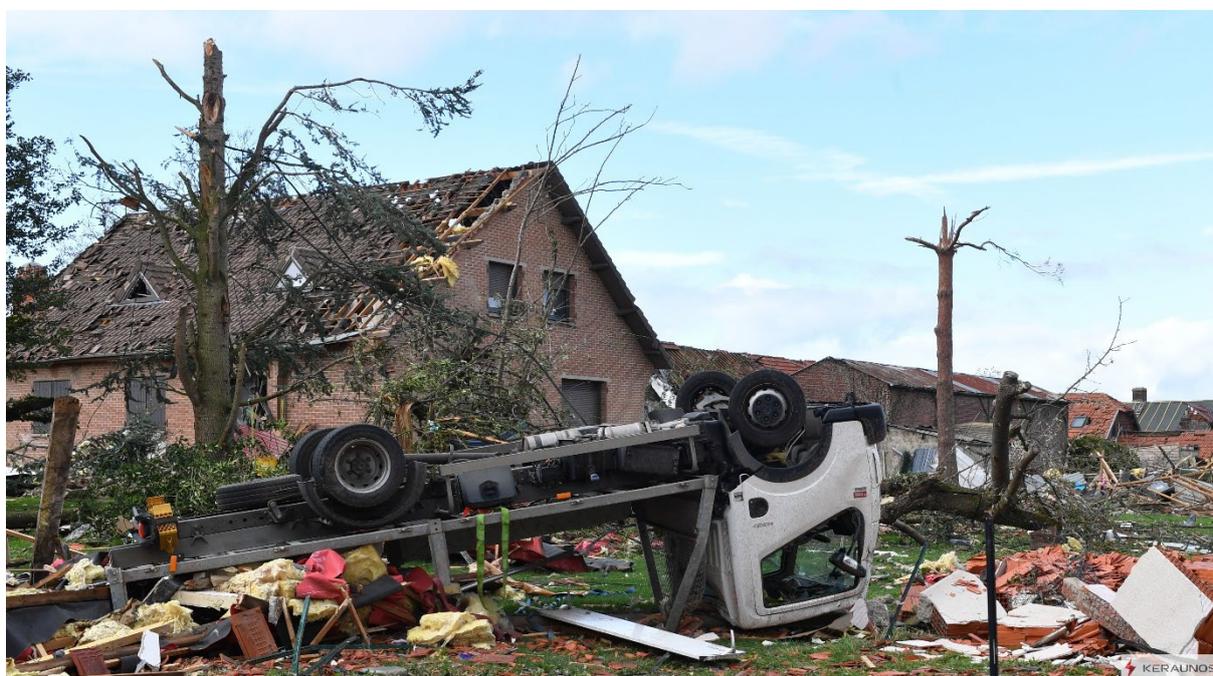
Domages causés par la tornade EF3 du 23 octobre 2022 à Bihucourt (Pas-de-Calais). © P. Mahieu, E. Wesolek.

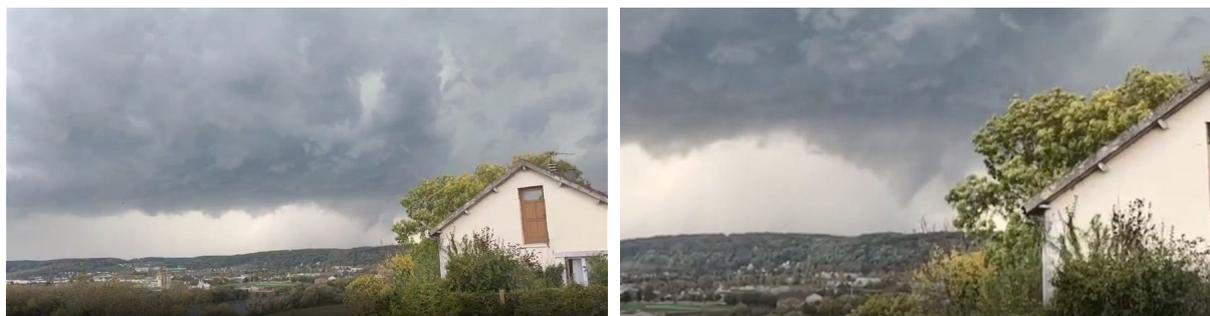
A 14h28 TU, Etienne Farget filme ce qui s'apparente à un tuba bien développé en direction d'Heudebouville (Eure), à 11 km à l'ouest de sa position. Sans le savoir, il saisit l'instant où un tourbillon s'apprête à toucher le sol dans la vallée de la Seine et perdurer presque sans discontinuer jusque dans le Hainaut Belge, à plus de 200 km de là.

Aperçu de la tornade depuis Courcelles-sur-Seine en direction d'Heudebouville © Etienne Farget

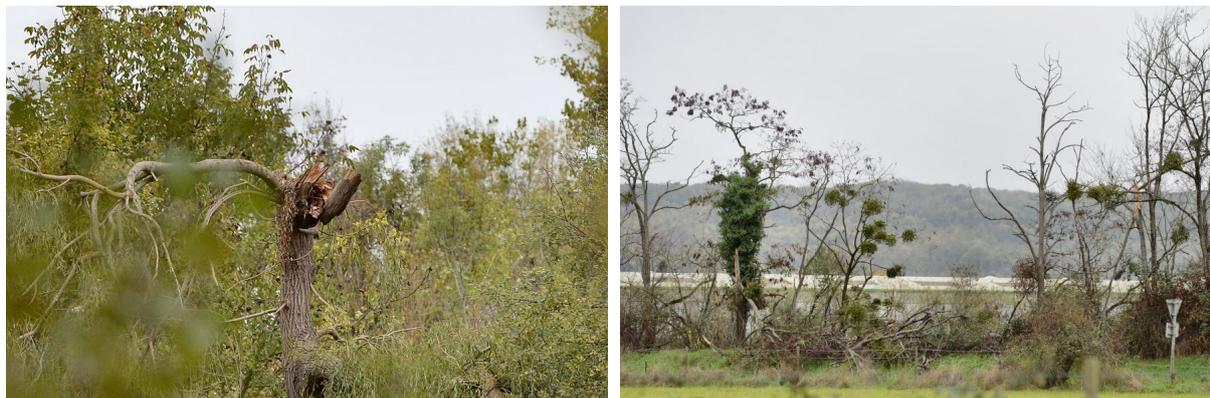
C'est donc en bordure de Seine, à 10 mètres d'altitude, que des branches sont brisées sur des peupliers et des saules, le long de la route de l'Ormais et sur l'île du même nom [1]. Il est alors 14h31 TU.

[1] Heudebouville – Saule sectionné sur l'île de l'Ormais / [2] Muids – Haie d'arbres arrachée © Keraunos

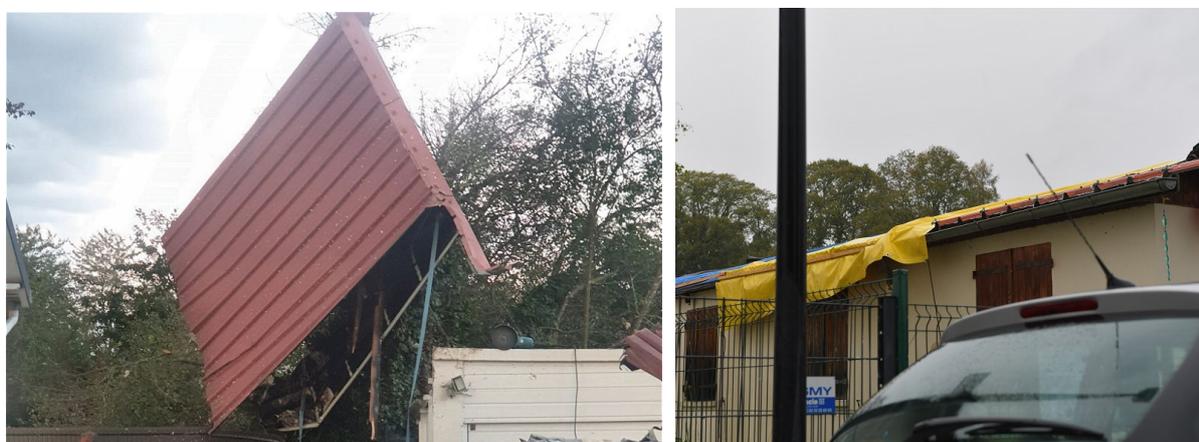
Plus spectaculaire, un pan entier de la toiture d'un des bâtiments de l'école est arraché [4], avenue Pierre-Dupont. La structure en bois et en tôles est projetée à 40 mètres vers le NNE (200°). Ce type de dommages relève du niveau d'intensité EF1 (bas de l'échelon) sur l'échelle de Fujita améliorée.

[4] Muids – Pan de toiture de la cantine arraché © Bruno Lethiais / Ce qu'il reste du bâtiment © Keraunos

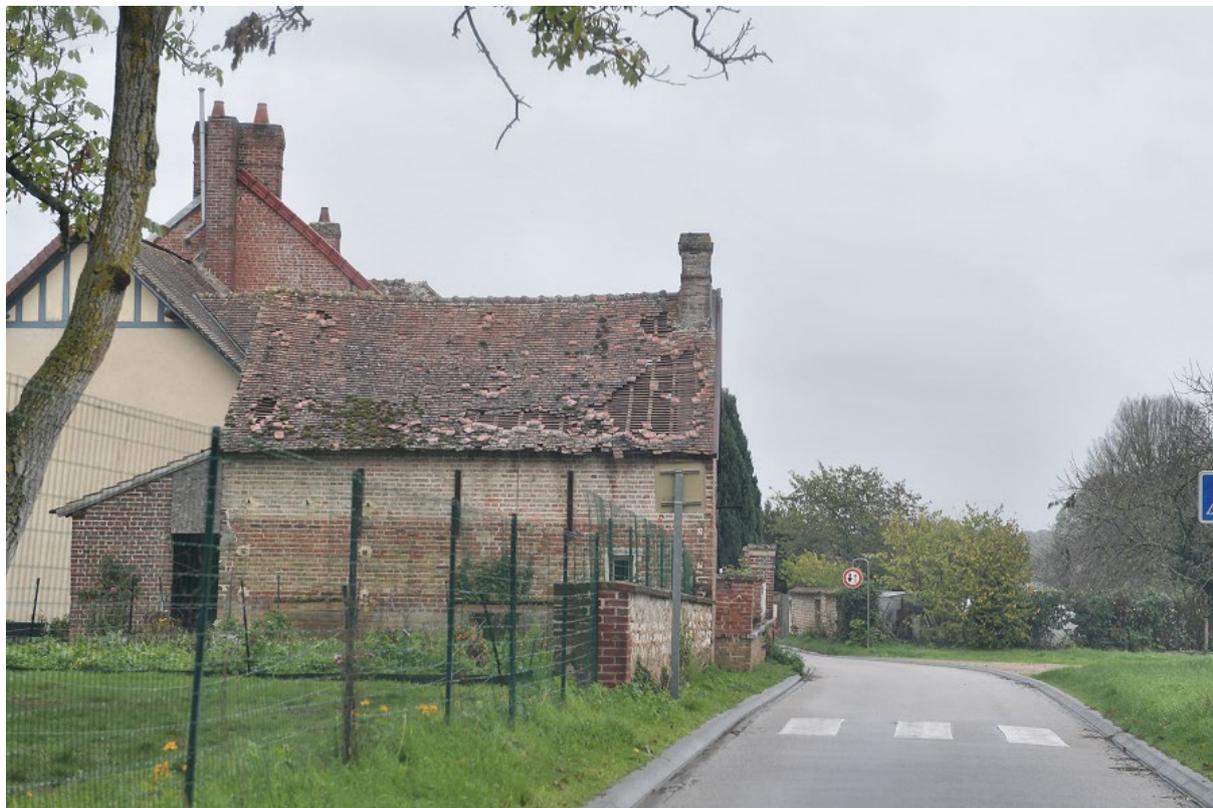
Le tourbillon traverse ensuite la rue de la Messe où quelques toitures sont faiblement endommagées près de la Croix des Tilleuls [5].

[5] Muids – Tuiles arrachées sur une toiture, rue de la Messe © Keraunos

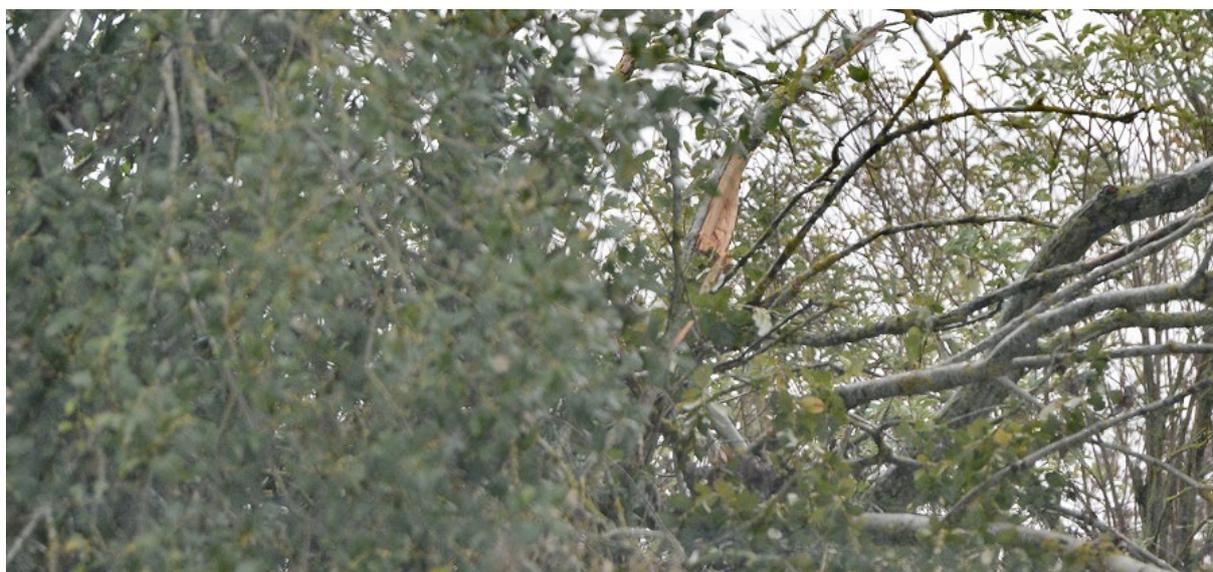
Quelques branches d'arbres sont également arrachées près du château d'eau [6], le long de la route d'accès au coteau de la Roquette. Les dommages sont dans ce secteur rétrogradés en intensité EFO.

[6] Muids – Grosse branche arrachée près du château d'eau © Keraunos

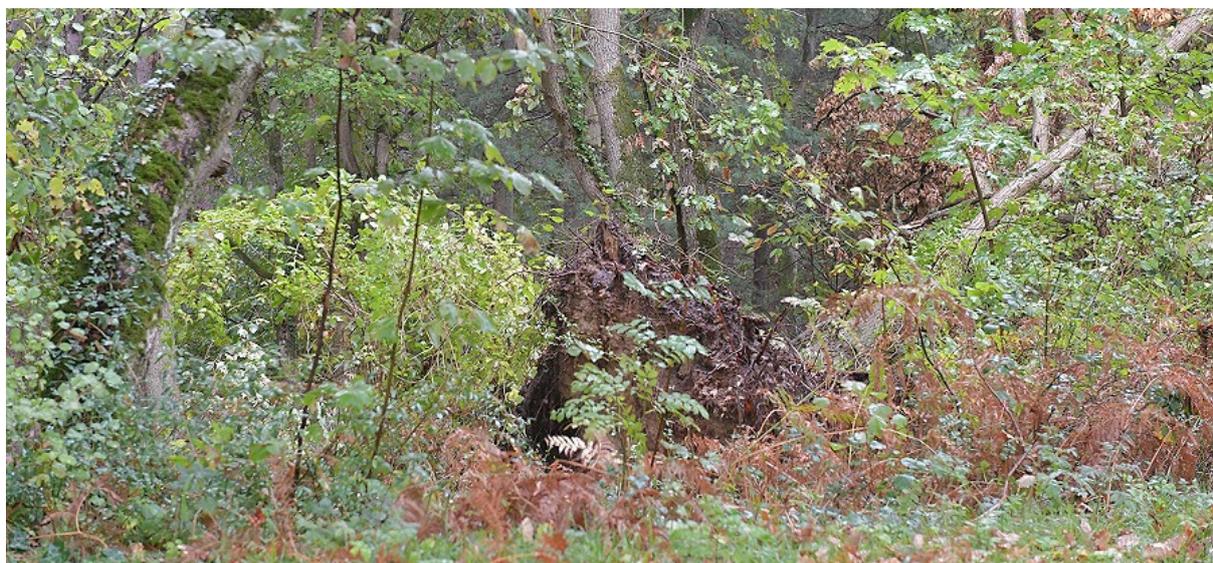
La tornade remonte le coteau de la Roquette et traverse le bois du Collet à **Daubeuf-près-Vatteville**, où de nombreuses branches sont arrachées et quelques arbres couchés le long de la route [1]. La disposition du bois, sur un coteau bien exposé et très abrupt (100 mètres de dénivelé), peut expliquer le léger regain d'intensité sur cette parcelle.

[1] Daubeuf-près-Vatteville – Arbre déraciné dans le bois Collet © Keraunos

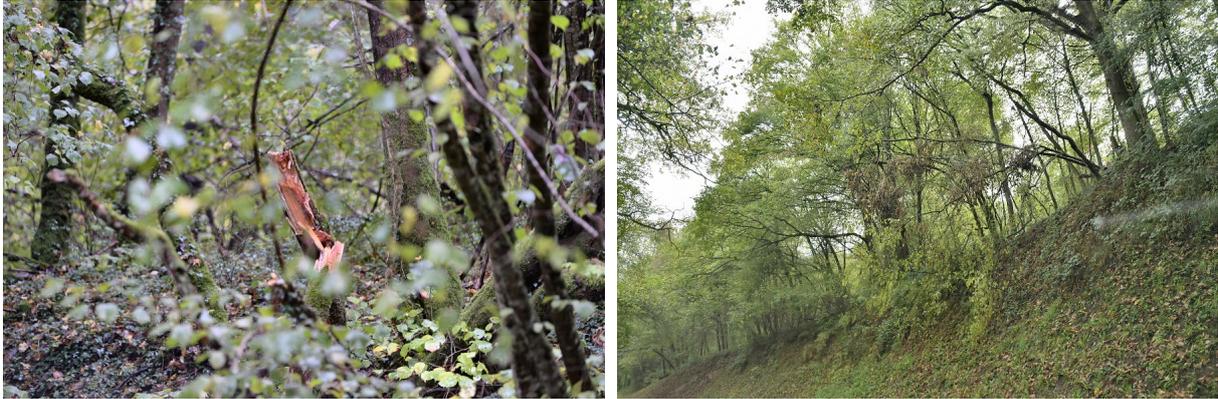
C'est précisément dans cette dépression naturelle, parcourue par la route du Perrey (limitrophe avec **les Andelys** et **Cuverville**) qu'on observe encore quelques traces du tourbillon : des branches, parfois de bonne taille, sont fendues ou brisées [3].

[3] Cuverville – Petit arbre sectionné à la base et branches brisées, route du Perrey © Keraunos

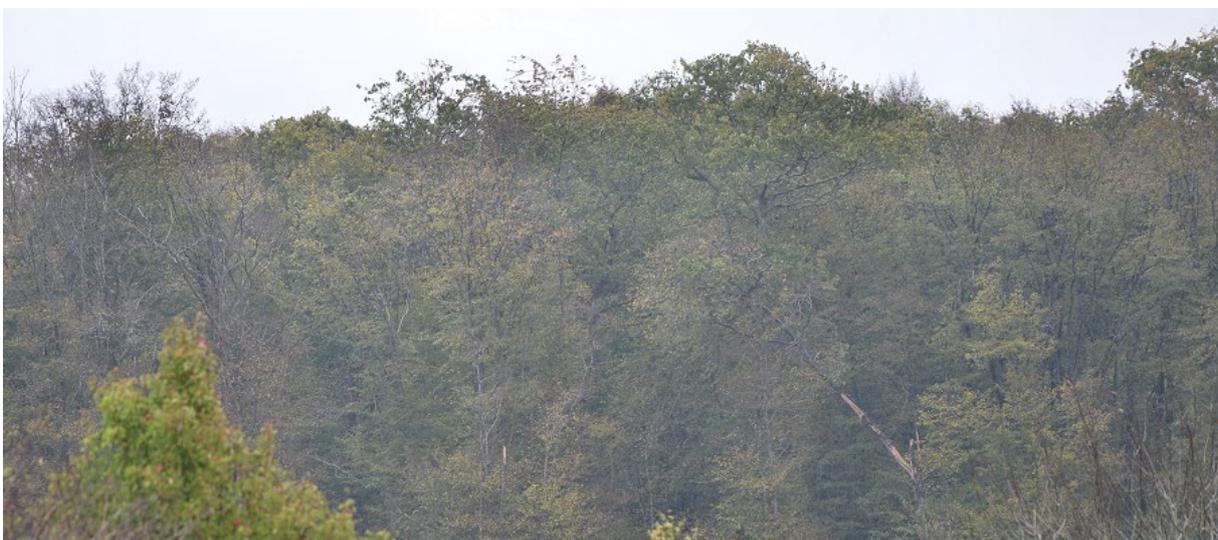
Après une interruption temporaire des dommages convergents sur une distance de 11,5 kilomètres, de nouveaux dégâts sont identifiés à l'orée du bois du Défens (commune de **Puchay**), où quelques cimes de petits arbres sont sectionnées ou fendues sur une largeur de 100 mètres [1]. Des branches sont arrachées vers le NO près de la route du Bois-du-Défens [2]. A l'inverse, au sud des Arpents, de petites branches de peupliers sont brisées en direction du SE [3].

[1] Puchay – Dégâts visibles à l'orée du bois du Défens © Keraunos

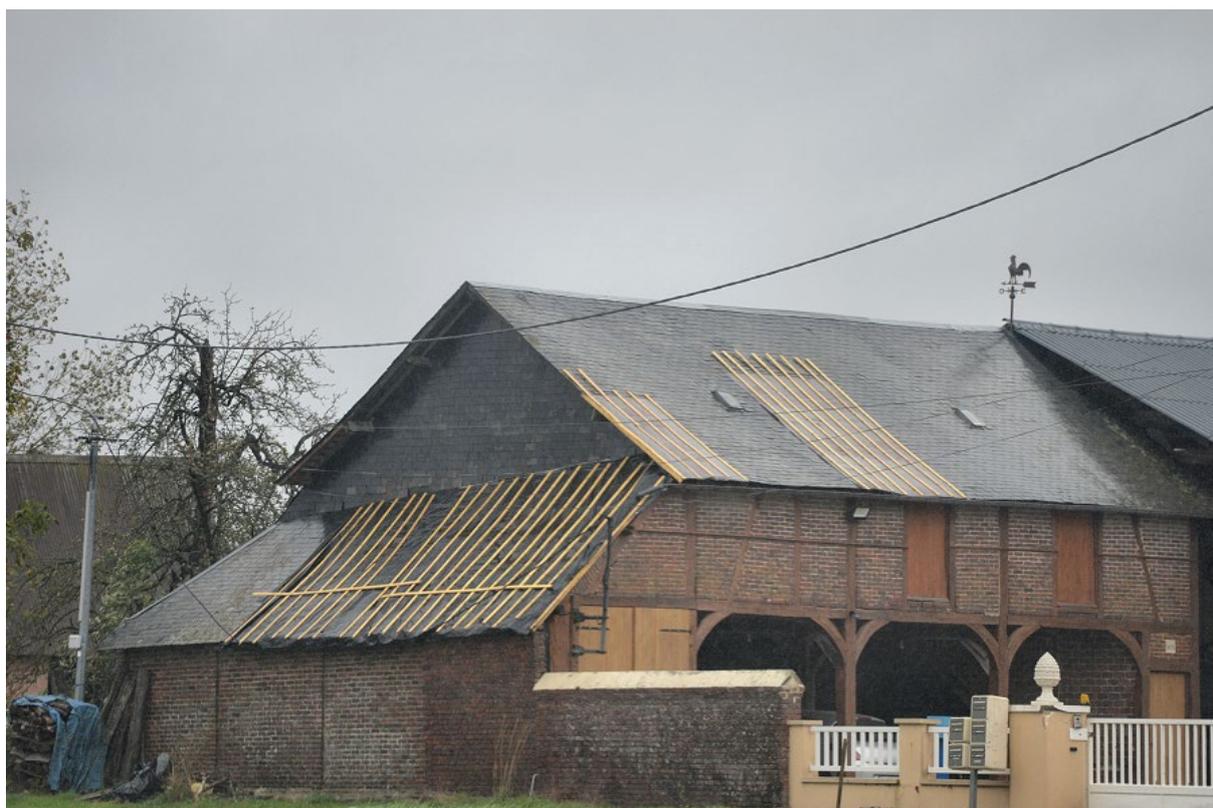
[5] La Neuve-Grange – Toiture d'un bâtiment agricole en réparation, impasse du Marronnier © Keraunos

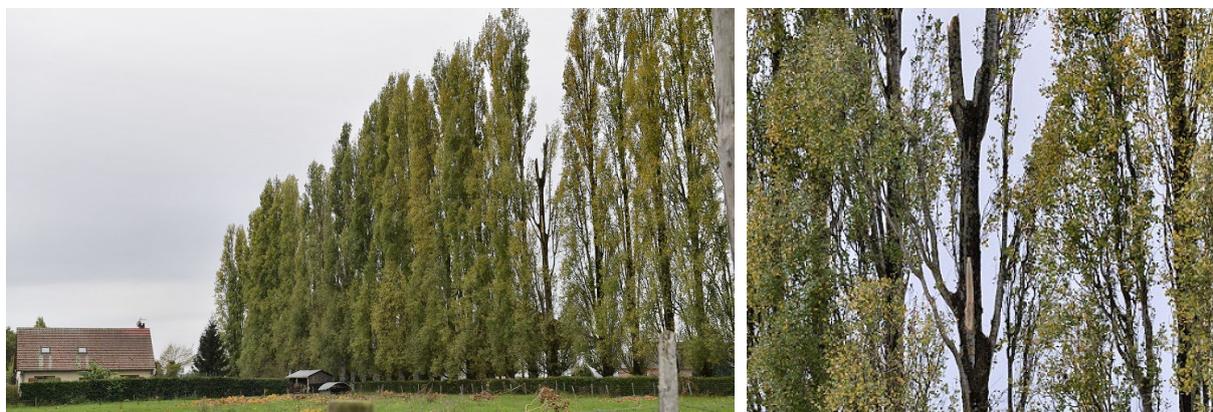
[6] La Neuve-Grange – Dégâts dans une peupleraie. Projections de branches © Keraunos

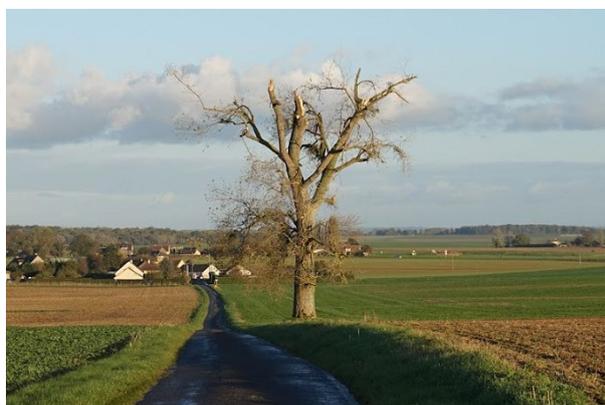
Selon un sens de déplacement très stable vers le NE (225°), la tornade frôle la ferme de la Curie à **Morgny** et dépouille un arbre de ses principales branches rue des Landeaux [1]. Les quelques branches de conifères arrachées à la Curie, en bordure sud de l'axe (environ 100 mètres) tendent à montrer que le tourbillon s'évase assez rapidement et produit déjà de fortes aspirations périphériques, voire de petits tourbillons secondaires.

[1] Morgny – Arbre dépouillé de ses branches © G. Milcareck / [3] Bézula-Forêt – Pylône électrique à basse tension incliné près de la Petite Panne © Keraunos

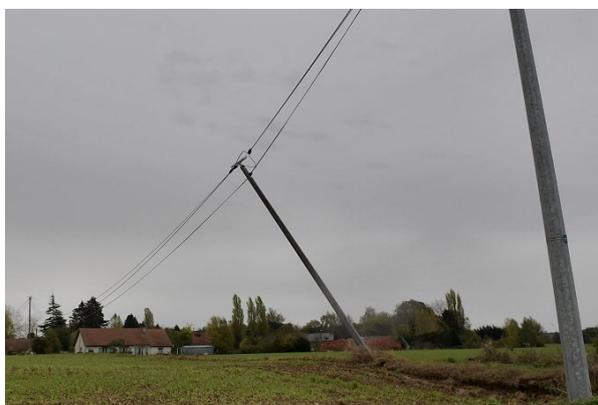
Après avoir faiblement endommagé un bois puis une toiture à l'Anglée (**Lilly**) [2], la tornade traverse l'ouest de la Petite Panne (**Bézula-Forêt**) où un pylône électrique à basse tension est incliné [3].

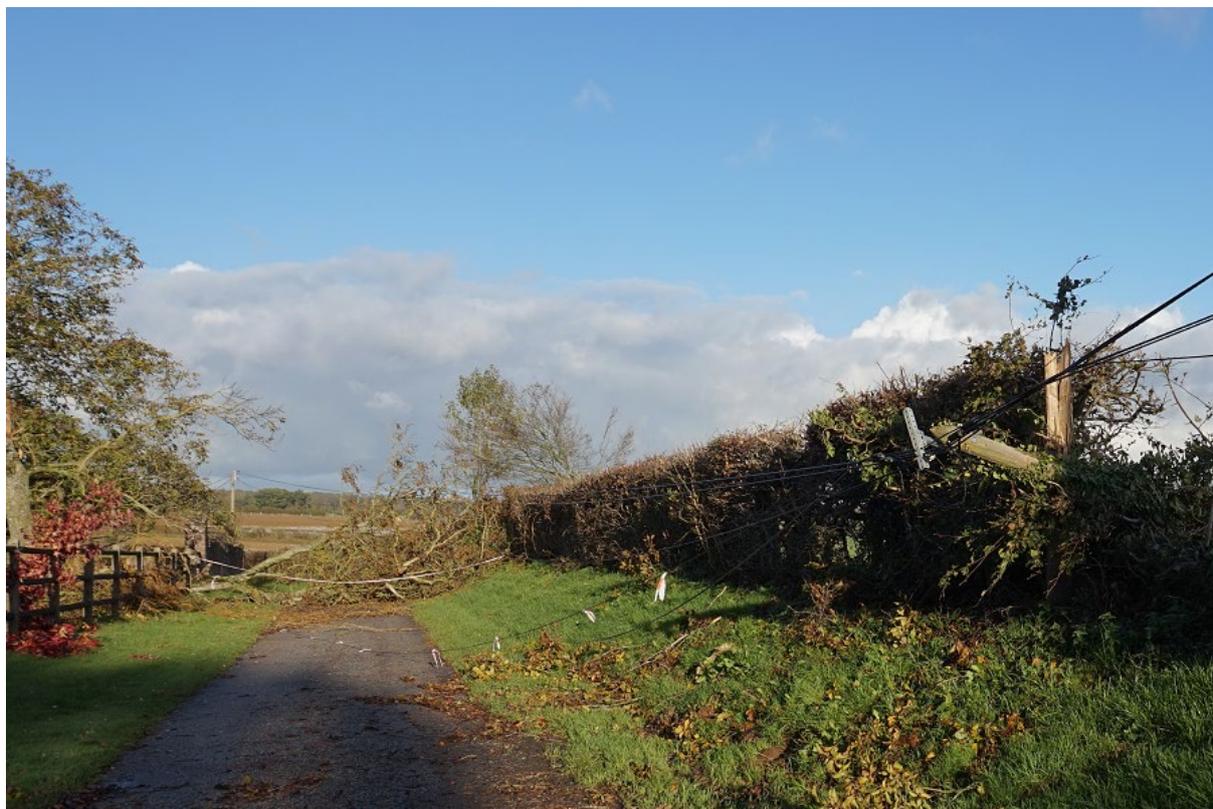
A la Grande Panne cette fois (commune de **Bosquentin**), plusieurs arbres sont déracinés, quelques toitures abîmées et des poteaux électriques en bois sectionnés [4]. La disposition des branches (en direction de l'est) indique que ces points sont situés à l'extrême nord-ouest du couloir de dégâts.

[4] Bosquentin – Branches arrachées et poteau électrique sectionné à la Grande Panne © G. Milcareck

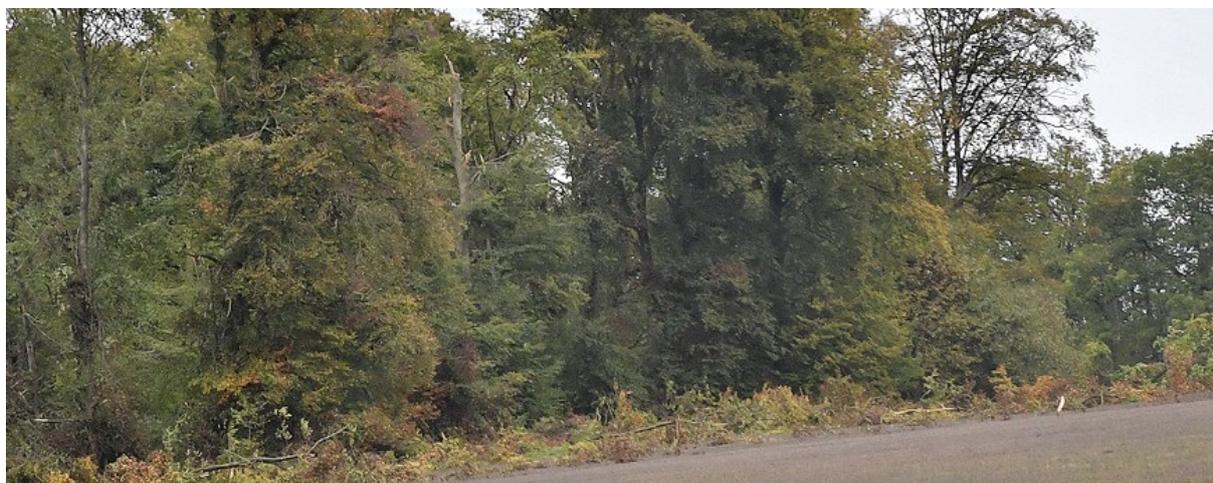
Tout en s'évasant assez fortement, la tornade prend la direction de la forêt domaniale de Lyons, partagée à cet endroit entre les territoires de Bézancourt, de Bézu-la-Forêt et de Montroty. Près des sources de la Lévrière (Bézu-la-Forêt) [5], mais aussi dans la parcelle dite de la Vallée Thomas (**Montroty**) [6], la tornade arrache ou sectionne des arbres parfois vigoureux. Les projections de branches s'accroissent et l'on peut considérer que le niveau d'intensité EF1 est désormais constamment atteint, sur une largeur moyenne de 300 mètres.

[6] Montroty – Branches cassées et arbres endommagés dans la Vallée Thomas © Keraunos

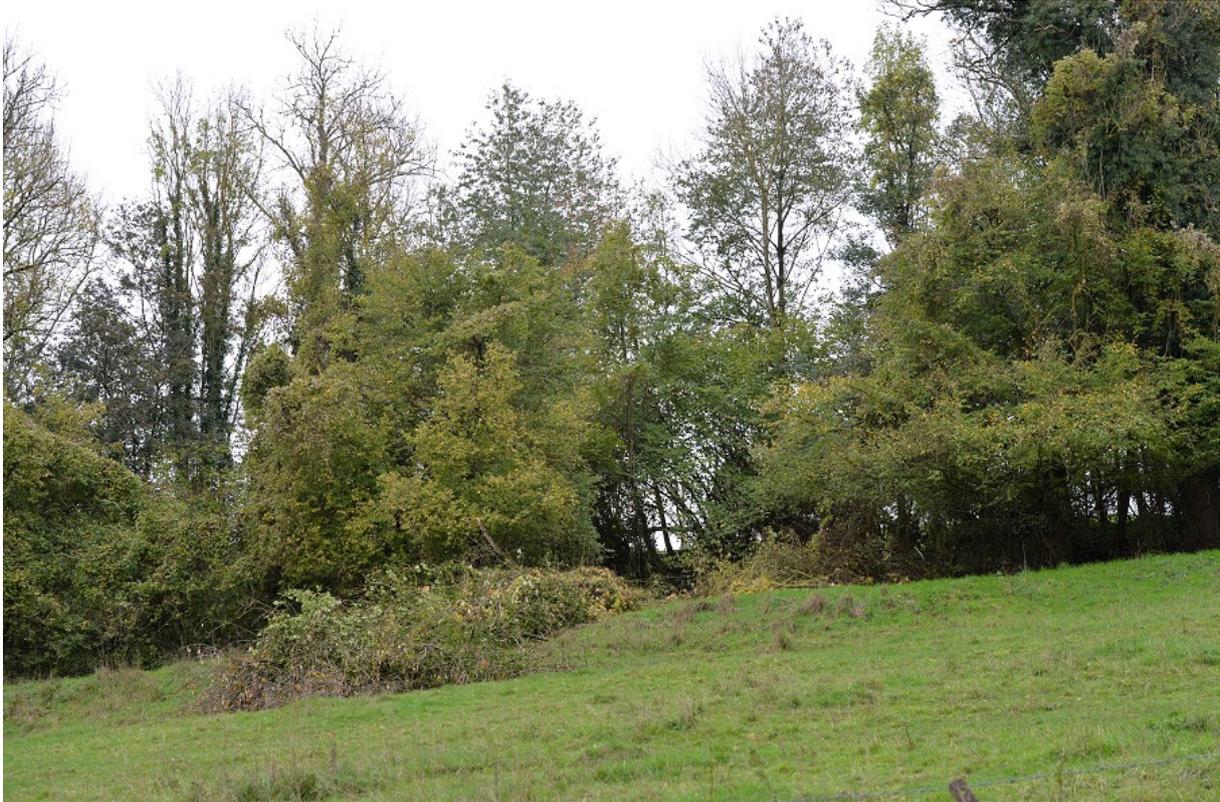
Il est également intéressant de noter que dans le village de Bézu-la-Forêt, distant de la tornade d'environ 800 mètres, plusieurs toitures d'habitations sont atteintes dans un point bas [7]. Des branches d'arbres sont également brisées vers le NO près de la D316.

La topographie a, selon toute vraisemblance, joué un rôle pour favoriser cette aspiration périphérique qui peut être le fait d'un tourbillon secondaire. On observera par ailleurs ce type de dégâts périphériques, parfois significatifs, en plusieurs points de la trajectoire (Hannaches, le Hamel, Conteville, Warlaing, Hainaut Belge) et éloignés parfois jusqu'à 1,5 km du couloir tornadique *stricto sensu*.

[7] Bézu-la-Forêt – Branches cassées le long de la D316 © Keraunos

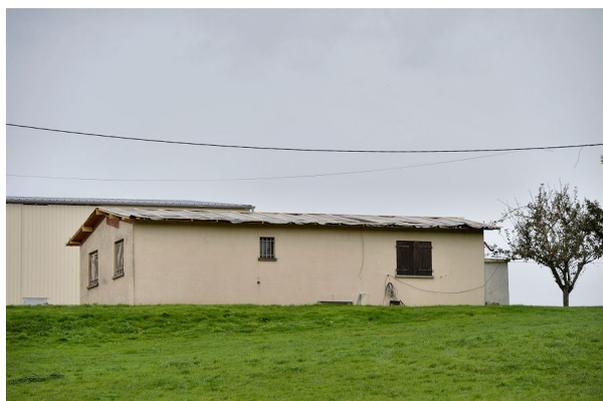
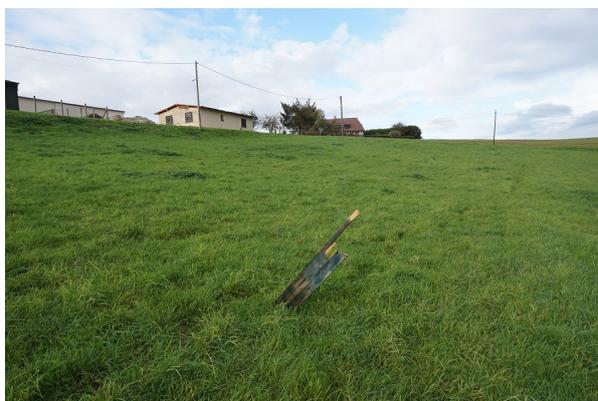
A 14h57 TU, la tornade entre dans le département de la **Seine-Maritime** après un parcours de 11,5 km. Elle arrache plusieurs tôles [1] à la ferme de la Saussaye (**Bézancourt**), puis endommage toute une parcelle de bois située à l'intersection de la rue du Bord-du-Bois et de la D916 à **Montrotty** [2]. Les arbres sont fréquemment sectionnés et même déracinés au cœur de la parcelle.

[1] Bézancourt – Vue d'un bâtiment endommagé de la ferme de la Saussaye (à gauche) © Keraunos / Un des éléments de toiture fiché dans le sol (à droite) © G. Milcareck

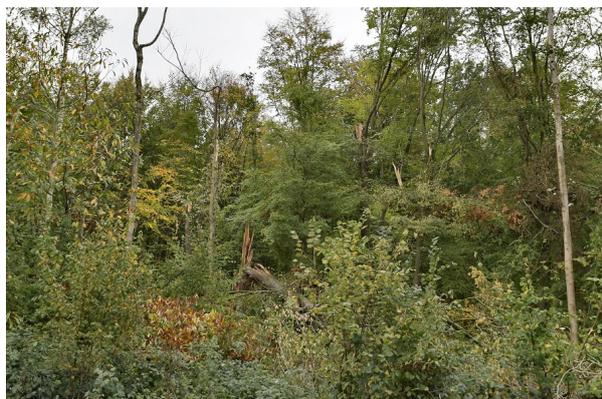
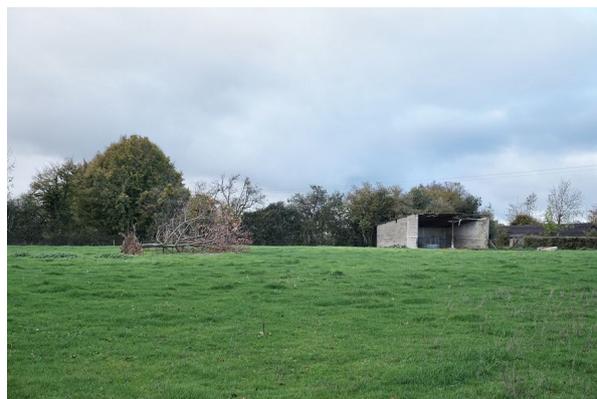
Au Bord du Bois (**Bosc-Hyons**) et à Montrotty même, les dommages sont infimes ; on retrouve davantage d'arbres endommagés sur le plateau exposé de Folleville (altitude de 200 m), et quelques tôles de hangars arrachées [3]. Beaucoup plus au nord, des branches sont aussi arrachées dans le grand

[2] Montroty – Arbres vigoureux sectionnés ou fendus au bord de la D916 (à gauche) © Keraunos / [3] Arbre déraciné vers le nord et petite construction endommagée à Folleville © G. Milcareck

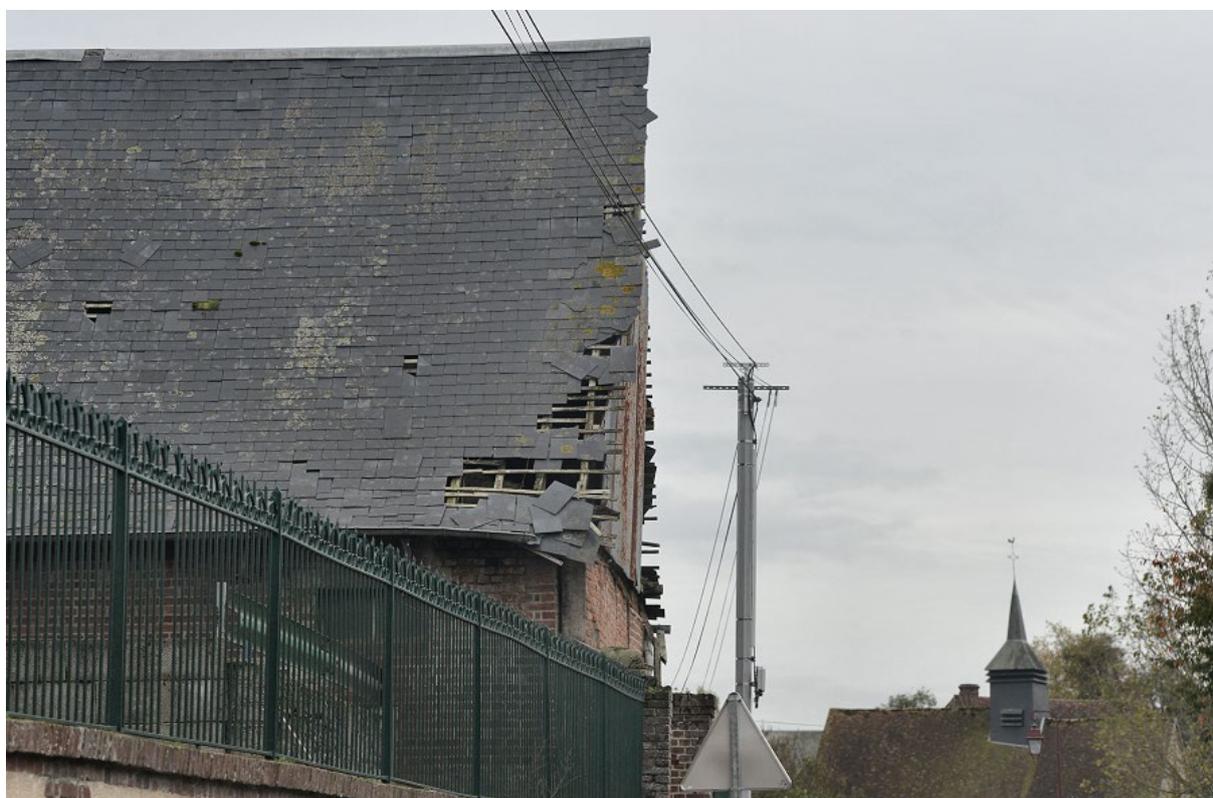
virage de la D916 [4] à **Ernemont-la-Villette**, tout comme dans le village lui-même [5] où quelques tuiles sont envolées.

[5] Ernemont-la-Villette – Quelques tuiles emportées à l'entrée du village, en bordure nord-ouest du couloir. Elles sont principalement aspirées vers le sud ou le sud-est. © Keraunos

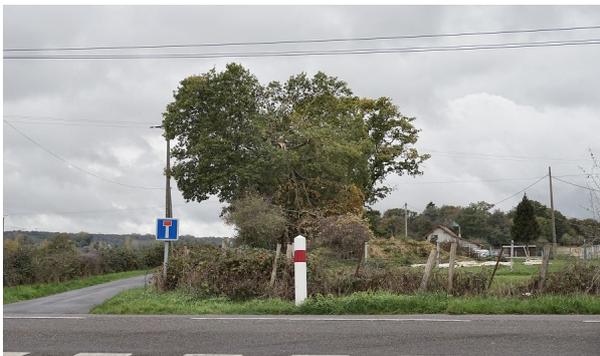
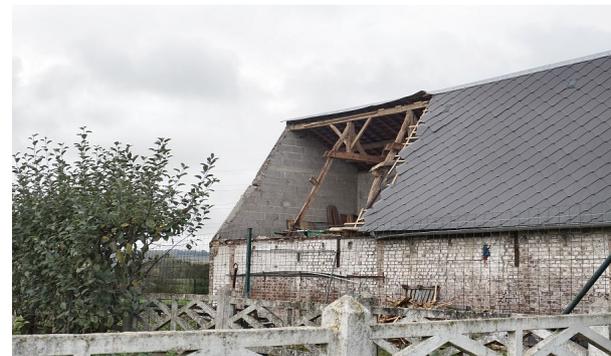
D'abord, de part et d'autre de la voie de chemin de fer (route de Beauvais, rue Leroy-Moulin), des couvertures d'habitations sont partiellement emportées et des tôles de hangars industriels arrachés [2].

[1] Gournay-en-Bray – Branche brisée dans la vallée de l'Epte / [2] Ferrières-en-Bray – Pan de toiture arraché, chemin du Grand-Pré © G. Milcareck

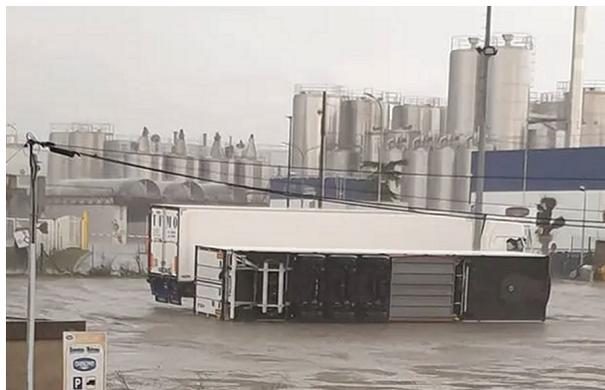
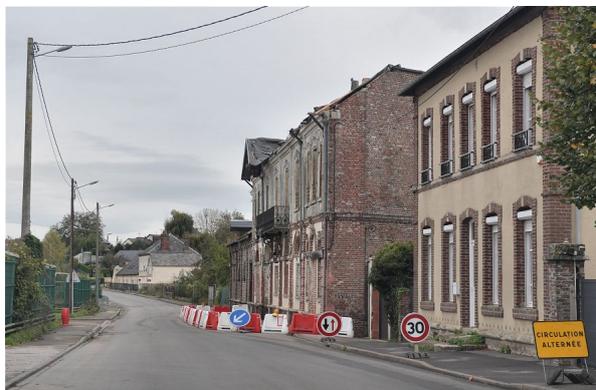
On note que les aspirations périphériques sont très importantes au sud de l'axe, avec des orientations de dégâts vers le NNE, voire vers le N. Sur l'un des parkings de l'usine Danone, la remorque d'un poids lourd est couchée par le vent, toujours en périphérie sud-est du couloir [3]. Un peu plus loin, la toiture d'une ancienne cidrerie est soulevée [4] et quelques débris emportés. Un périmètre de sécurité est mis en place dans la rue Leroy-Moulin.

[3] Ferrières-en-Bray – Remorque d'un poids lourd couchée par le vent, sur un parking de l'usine Danone © Facebook (Tony) / [4] Toiture d'une ancienne cidrerie soulevée, rue Leroy-Moulin © Keraunos

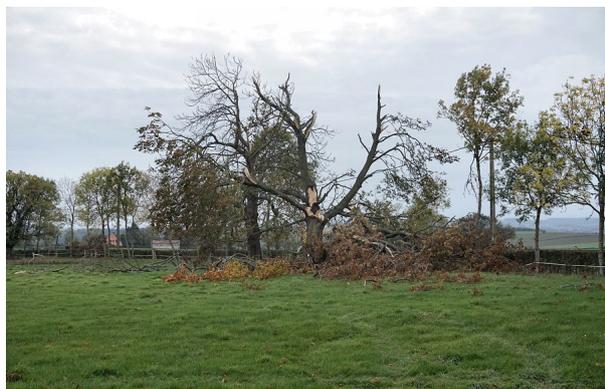
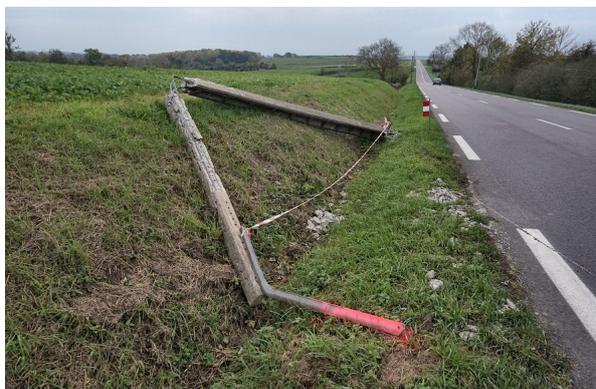
La tornade prend ensuite la direction du Forêt où les dégâts les plus importants sont relevés au nord du hameau [6] : poteaux électriques en béton couchés, arbres sectionnés, projections de branches sur la chaussée, toitures d'habitations endommagées (l'une d'elles est en partie à découvert par effet d'aspiration). L'accès au hameau de Laudencourt par la D930 est temporairement interrompu en raison de débris sur la chaussée.

[6] Ferrières-en-Bray – Couronne d'un arbre en partie arrachée au Forêt (à gauche) / Ce qu'il reste d'un pylône électrique en béton, route de Gerberoy (D930) © G. Milcareck – J. Avalet

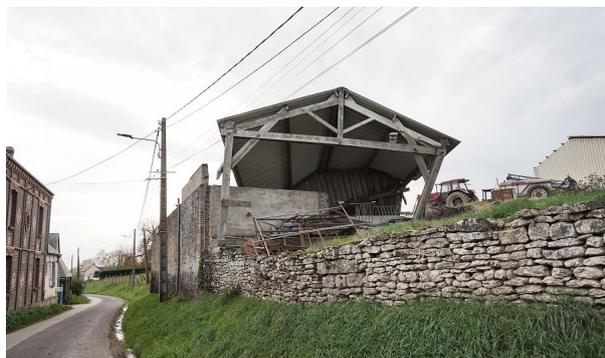
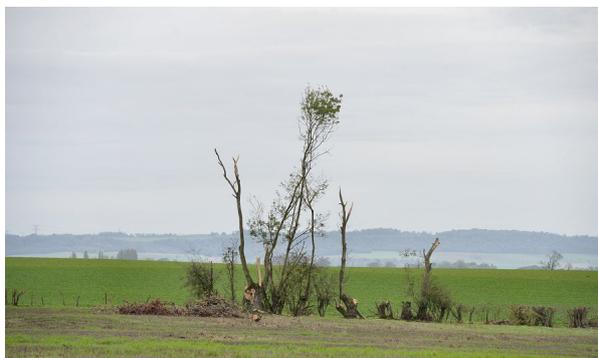
Le hameau de Mourseux [1] puis l’ouest de Bellefontaine à Hannaches [2], ainsi que toutes les prairies environnantes, sont donc touchés à leur tour.

[1] Hannaches – Hangar touché à Mourseux © G. Milcareck – J. Avalet / [2] Dégâts observés sur la végétation entre Mourseux et Bellefontaine © Keraunos

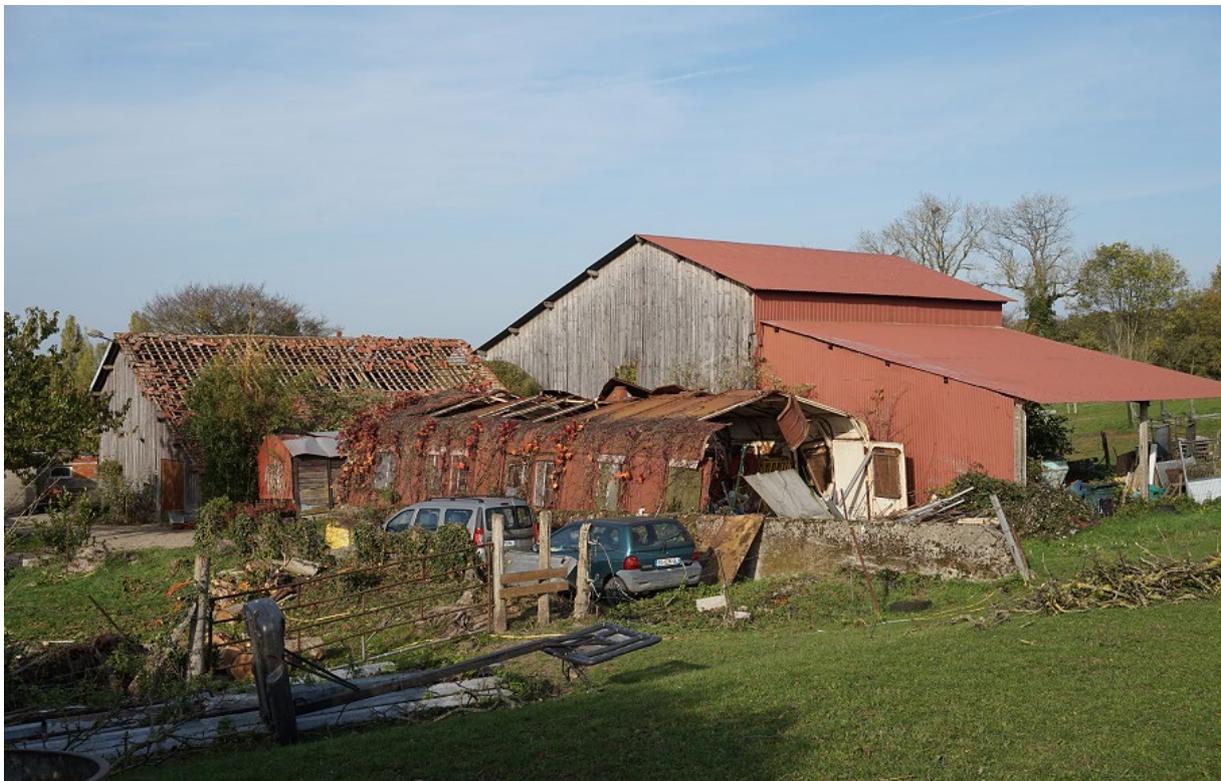
Les mêmes dommages (tuiles et tôles emportées, arbres arrachés) se répètent ensuite vers Buicourt avec une accélération des aspirations périphériques bien orientées vers le NNE et le N. La zone de dommages est très vaste (700 mètres maximum) et s'étend jusqu'en bordure de la D143 à **Hécourt [3]**, en périphérie nord-ouest du couloir.

*Buicourt – Exemple de tôles arrachées ou pliées, de tuiles emportées © G. Milcareck – J. Avalet*

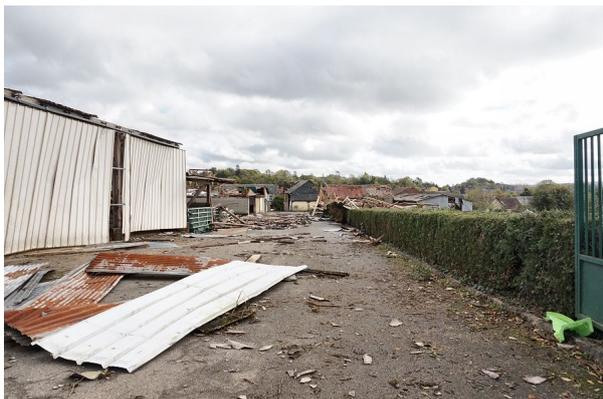
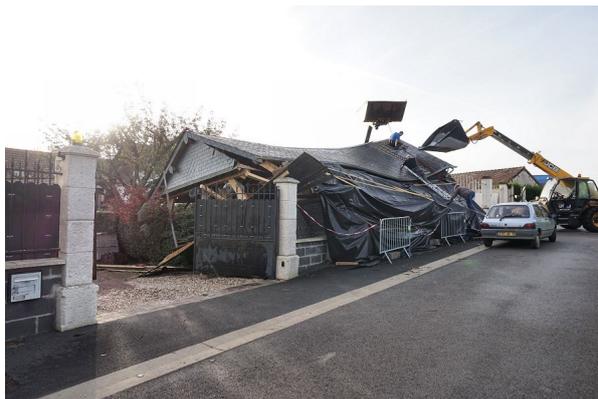
Les dégâts reprennent à partir de la rivière du Thérain, et jusqu'à la zone artisanale située route de Morvillers. La trajectoire commence à s'infléchir vers le nord (215°). Après inventaire, ce sont 10 rues et 50 maisons qui sont atteintes à des degrés divers, sans compter les hangars, les entreprises et un bâtiment communal. Un habitant témoigne : « *J'ai vu des tôles voler dans le ciel* » [L'Observateur du Beauvaisis]. L'intensité du phénomène plonge les habitants dans le noir, en raison de câbles sectionnés ou de poteaux électriques à terre. Dans les rues les plus atteintes, ce ne sont qu'amas de décombres, de tuiles et de tôles.

Songeons – Vue générale de débris / Petite construction effondrée © G. Milcareck

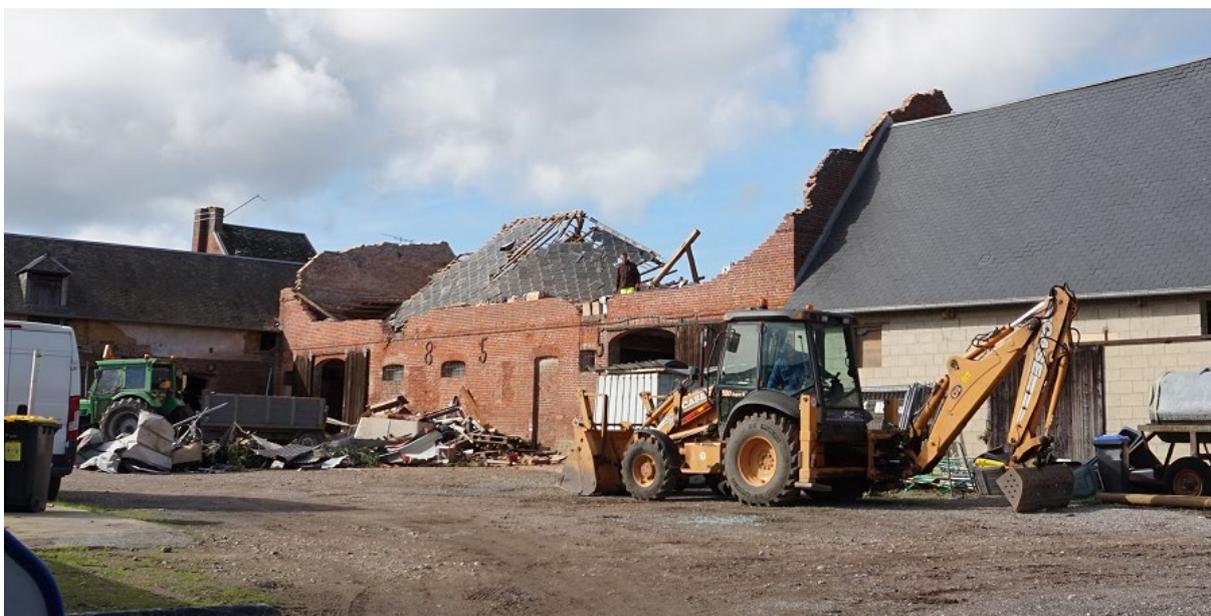
Rue Crignon-Fleury, dans un corps de ferme du XIX<sup>e</sup> siècle, deux solides bâtiments servant de hangar sont complètement éventrés. La toiture de l'un d'eux est arrachée vers le NNO [3]. Plusieurs maisons subissent le même sort, avec des toitures en partie arrachées dans le même secteur.

[3] Songeons – Premier bâtiment de ferme éventré, rue Crignon-Fleury © G. Milcareck

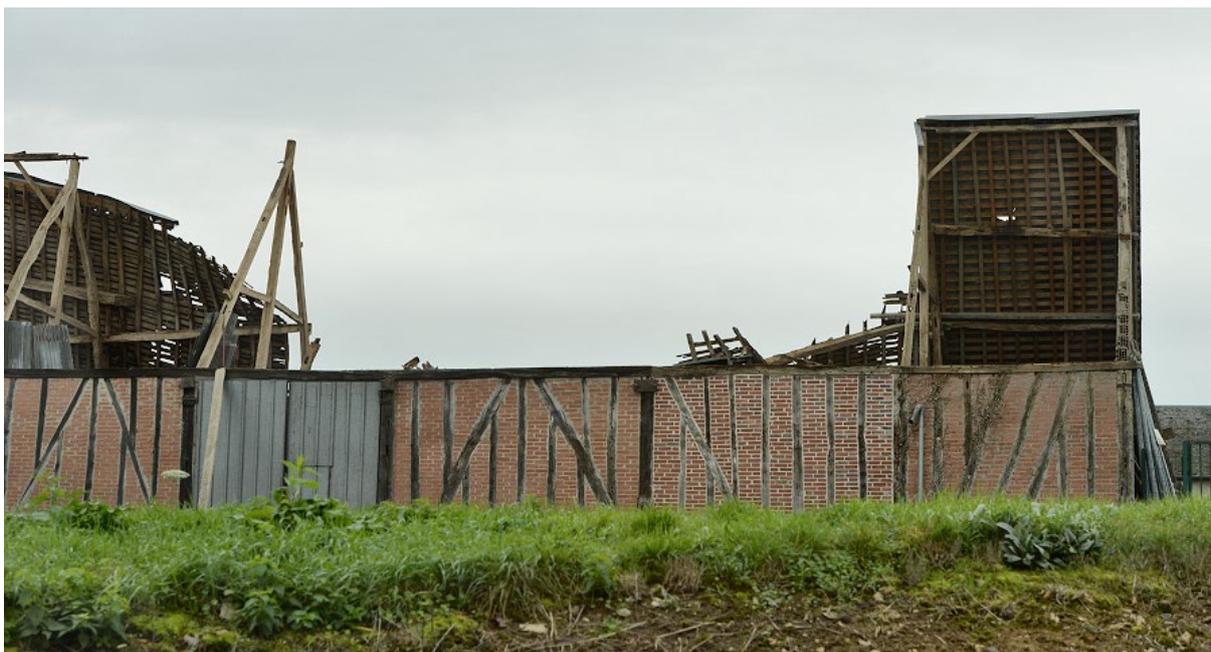
[3] Songeons – Second bâtiment de ferme éventré (façade côté rue des Champs) © Keraunos

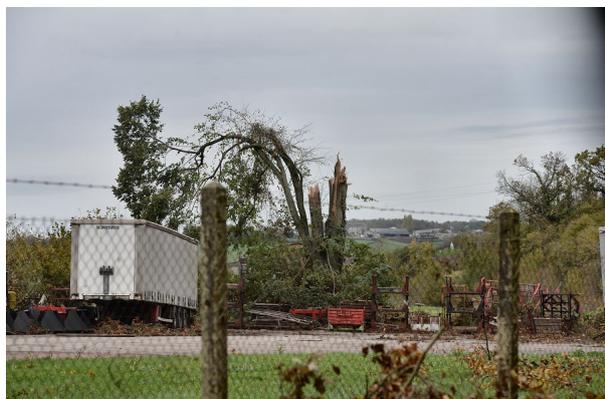
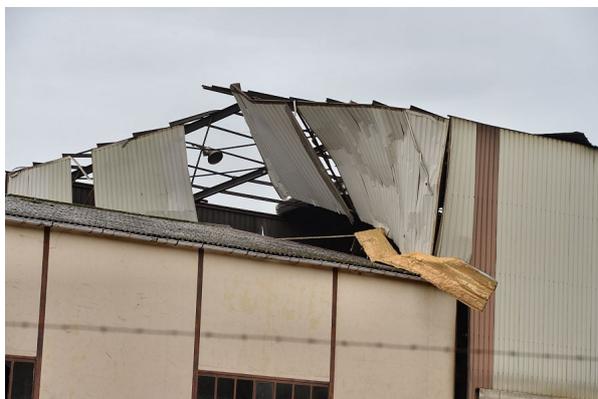
Route de Morvillers, la tornade arrache une bonne partie de la toiture de l'usine Agriform, spécialisée en tôlerie [4]. Les dégâts sont tels que l'usine doit momentanément fermer. Comme pour l'un des deux bâtiments de ferme, les éléments de la toiture sont propulsés vers le NNO et atterrissent à plus de 300 mètres. Le périmètre est jonché de débris, y compris de branches qui ont été projetées à distance.

[4] Songeons – Arbre vigoureux sectionné dans la zone artisanale / Toiture de l'usine Agriform partiellement arrachée et transportée à 300 mètres © Keraunos

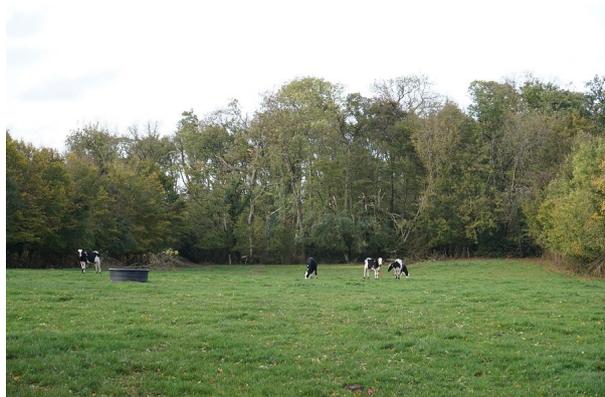
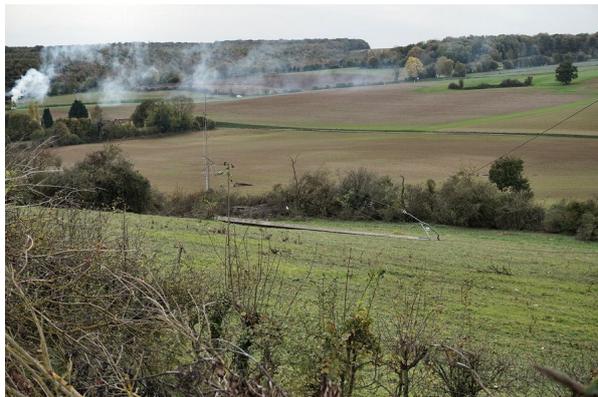
Dans la campagne de Songeons, la tornade traverse plusieurs bois, puis le hameau de Seronville où un camping est touché [5]. Plus largement dans le hameau, une quinzaine de toitures sont endommagées et de nombreux arbres arrachés.

[5] Songeons – Arbres arrachés et poteaux électriques en béton renversés à Seronville © G. Milcareck

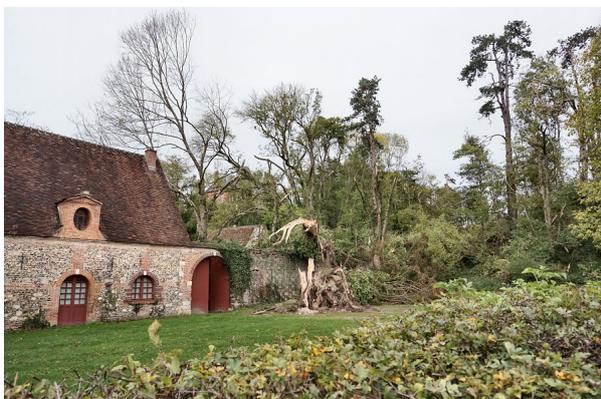
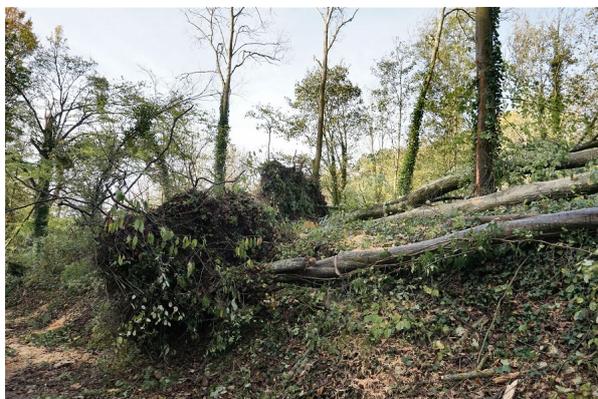
Toujours au sein d'un couloir de 400 à 500 mètres de largeur, la tornade touche le bois de Maroye au sud de **Thérines** [1], avant de traverser la vallée du Petit Thérain à **Roy-Boissy**. La dénivellation du terrain est moindre (30 mètres) mais suffisante pour influencer le comportement du tourbillon. Outre les arbres arrachés, la tornade endommage quelques toitures de l'ancienne abbaye de Lannoy [2], mais semble épargner les bâtiments du château. En revanche, des arbres centenaires, qui faisaient la réputation des lieux, sont balayés par le tourbillon [3]. Toute la route d'accès de Lannoy à Montaubert est également jonchée de branches [4].

[2] [3] Roy-Boissy – Arbres centenaires déracinés au domaine de Lannoy / [4] Aspect du bois proche de la route de Montaubert © G. Milcarek
