# LES TORNADES DU 23 OCTOBRE 2022 DANS LE NORD DE LA FRANCE

Inventaire des dégâts, caractéristiques des tornades et  
analyse du contexte météorologique

*KERAUNOS – Observatoire Français des Tornades et des Orages Violents*

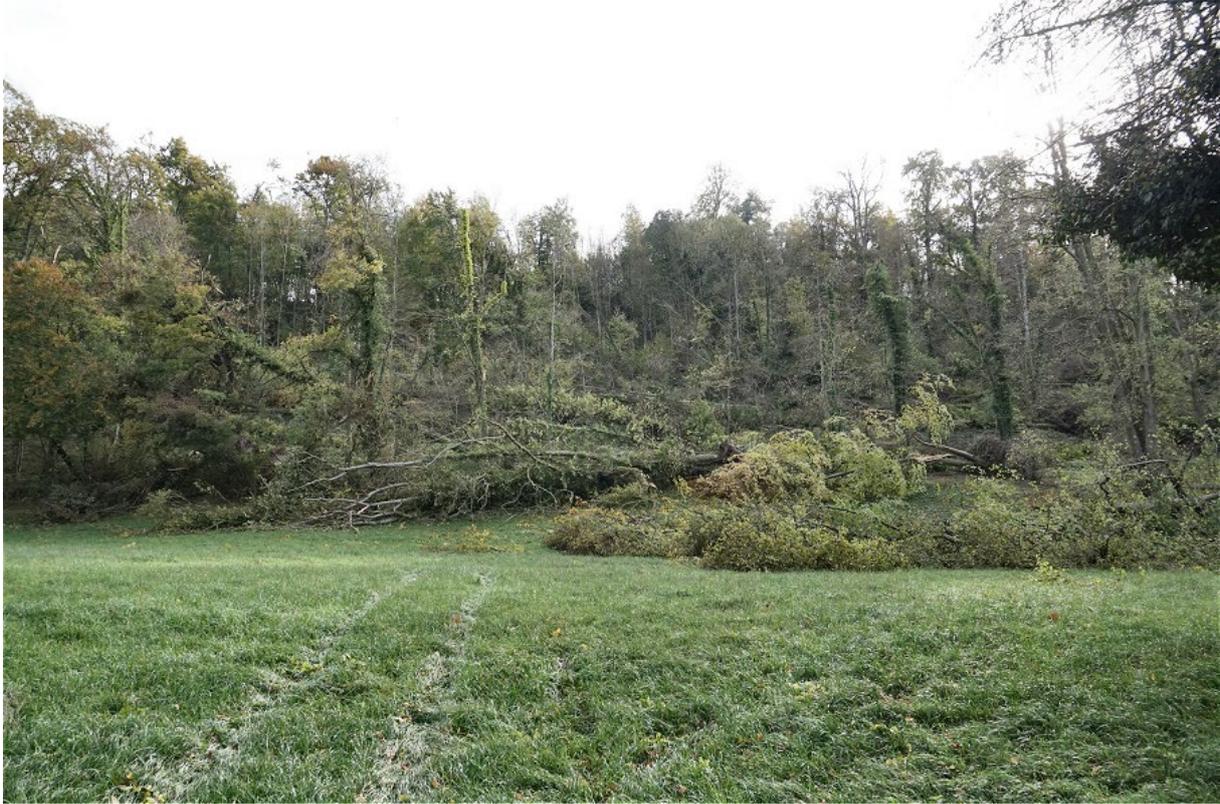
Au-delà du bois de Lannoy, et jusqu'à l'entrée de Gaudechart, le tourbillon perd en intensité tout en s'infléchissant encore un peu plus (240°). Les dommages sont beaucoup plus diffus là où le relief est peu marqué, sauf au nord de Verte Fontaine (**Fontaine-Lavaganne**) [5] et le long du coteau du bois des Pleurs (**Saint-Maur**), où le terrain est marqué par une soudaine déclivité de 20% (40 mètres de dénivelé). Dans cette petite dépression naturelle, le tourbillon semble épouser la forme du coteau disposé en arc de cercle, avec des chutes de branches ou d'arbres orientées du NE au NO [6].

[5] Fontaine-Lavaganne – Rangée d'arbres abattue le long du coteau du bois des Pleurs © G. Milcareck

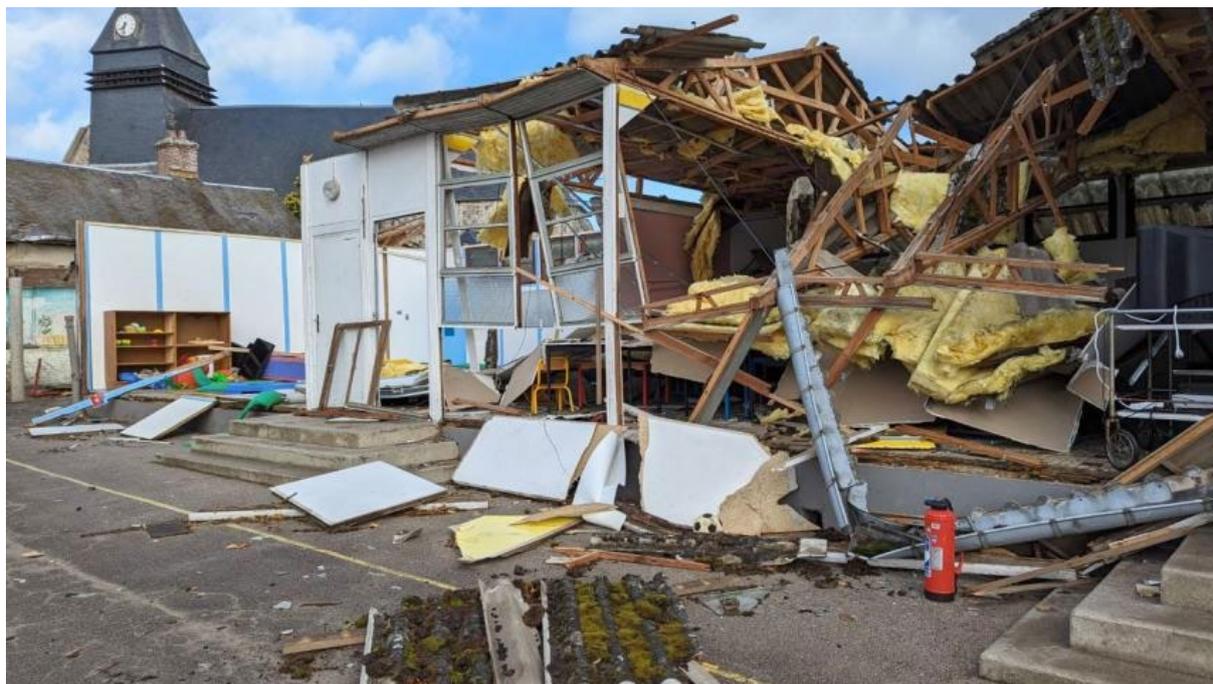
Mais les dégâts les plus spectaculaires sont observés à l'école de l'Immaculée Conception [2]. Les bâtiments en préfabriqué, qui abritaient une salle de motricité et une cantine, sont soufflés, tout comme le préau voisin. Des éléments modulaires ont même volé au-dessus du mur d'enceinte de

l'école, pour terminer leur course au beau milieu de la rue. Il est heureux que la tornade ait eu lieu un dimanche, lorsque l'établissement scolaire n'accueillait aucun élève.

[2] Gaudechart – Ce qu'il reste de la cantine et de la salle de motricité de l'école. Derrière, l'église n'a souffert que de la perte de quelques ardoises. © Courrier Picard

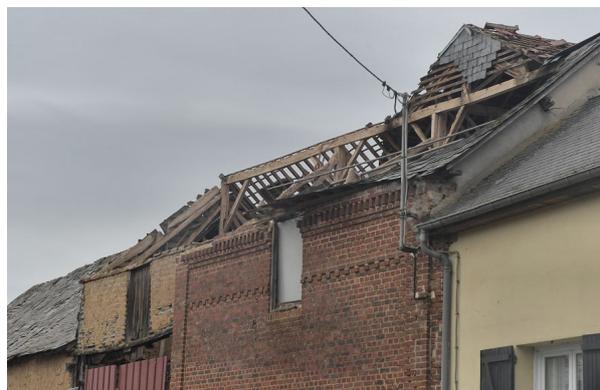
[2] Gaudechart – Éléments modulaires de l'école projetés dans la rue de Prévillers © Le Réveil / Toiture d'habitation en partie arrachée dans la rue principale du village © Keraunos

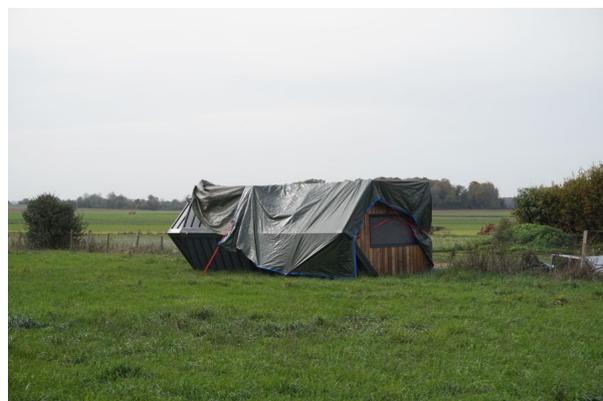
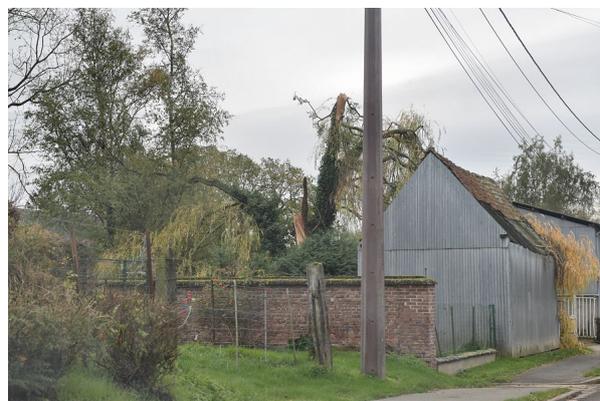
Gaudechart – Chalet de jardin retourné par le vent © G. Milcareck / Saule-pleureur vrillé © Keraunos

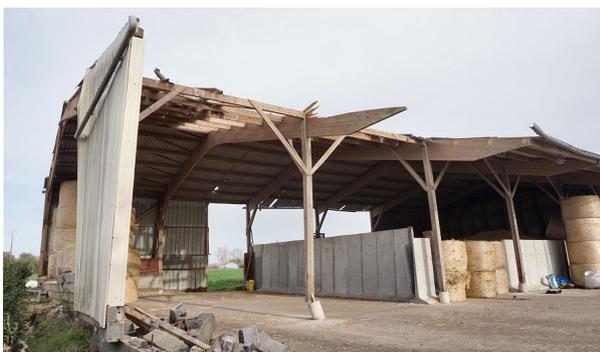
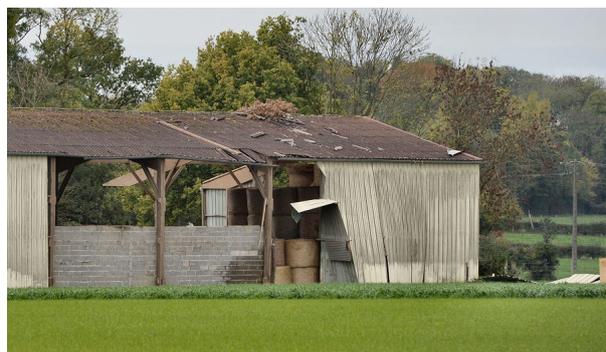
Pour ce qui est de l'axe principal [A], il traverse surtout l'est du bourg du Hamel où les dommages sont plus significatifs qu'à Grez : toitures de hangars emportées avec projections à distance, couvertures de maisons arrachées en partie, arbres déracinés ou brisés. La D151 en provenance de Grandvilliers doit être fermée à la circulation en raison d'une chute d'arbre [1].

[1] Le Hamel – Hangar endommagé, rue Notre-Dame-du-Hamel © G. Milcareck (gauche) - © Keraunos (droite)

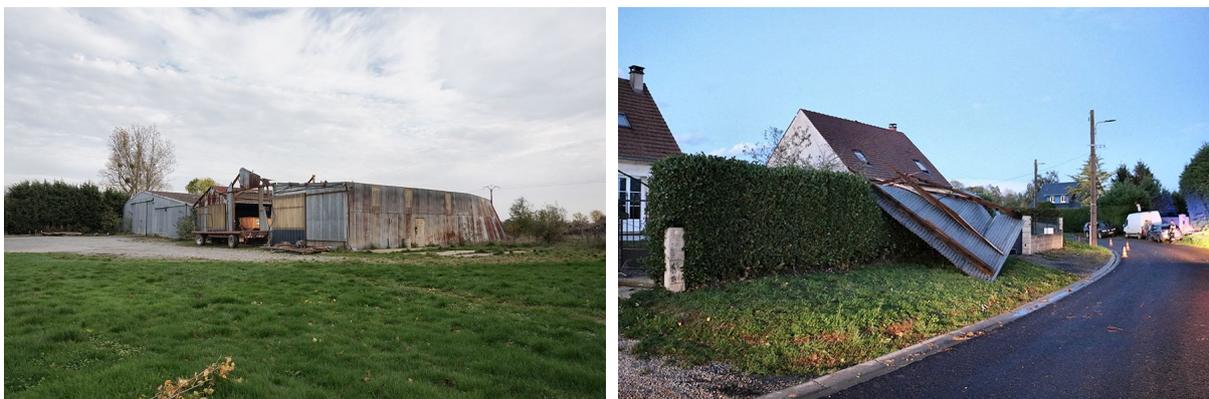
Toujours rue Notre-Dame-du-Hamel, une portion de toiture d'un hangar est arrachée et transportée à 40 mètres dans la direction du nord [2]. Elle entraîne dans sa chute un câble électrique, privant une partie de la commune d'électricité. Ce type de dommages relève d'une intensité EF1.

[2] Le Hamel – Portion de toiture d'un hangar arrachée, rue Notre-Dame-du-Hamel © G. Milcareck / Le même toit propulsé 40 mètres vers le nord, entraînant dans sa chute un câble électrique © Le Réveil

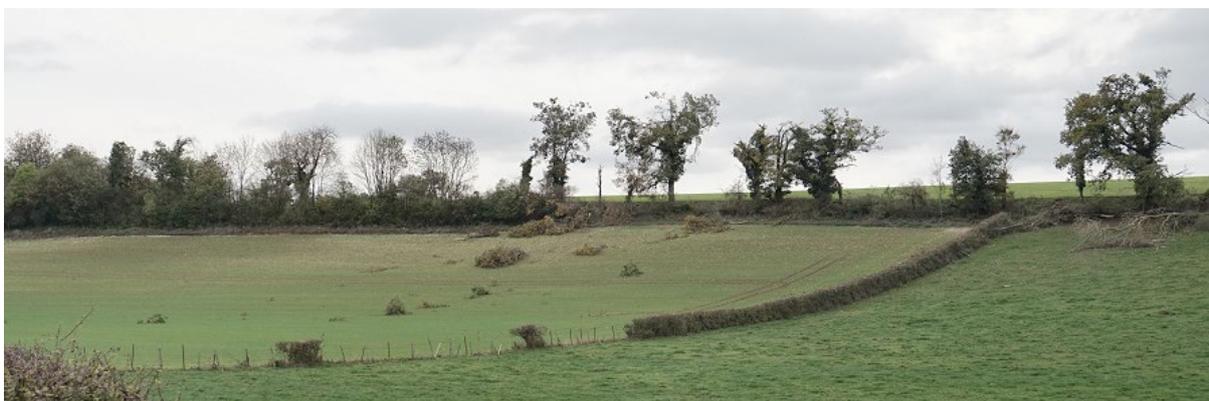
Il est précisément 15h23 TU. L'axe principal du tourbillon traverse ensuite plusieurs ravins partagés entre les territoires de **Cempuis** (bois Savary, la Renardière) [3], **du Hamel** (bois du Grand Mont Saquin) [4] et de **Sommereux** (bois des Châtaigniers). Au sein de cette vaste zone marquée par un faible relief, le tourbillon s'évase considérablement puisque le couloir de dommages atteint plus de 700 mètres.

[3] Cempuis – Aperçu de la végétation endommagée dans les ravins © G. Milcareck

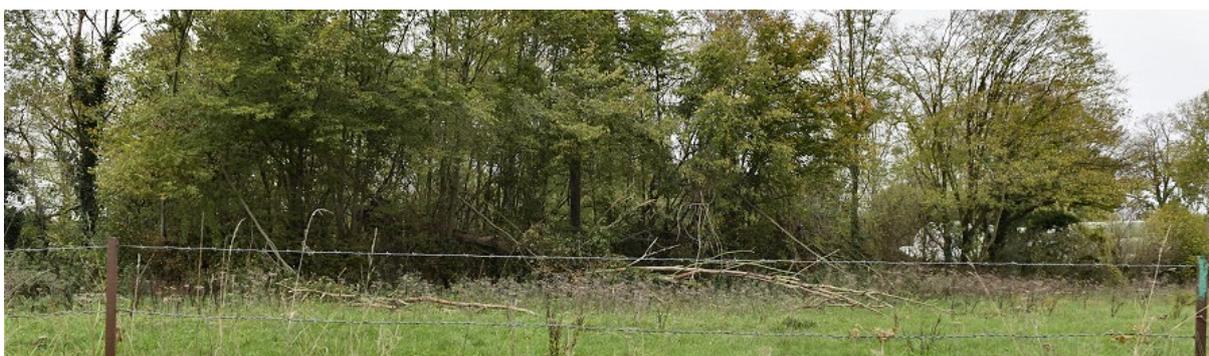
Au **Mesnil-Conteville**, là où les deux couloirs se rejoignent approximativement, toute la végétation est endommagée au nord de la commune, avec des projections vers le NNE principalement [5].

[5] Le Mesnil-Conteville – Arbres couchés au nord de la commune © Keraunos

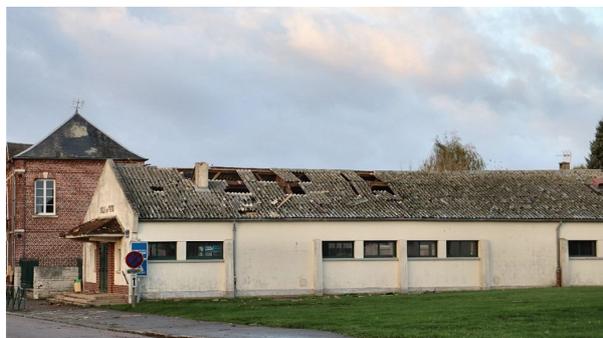
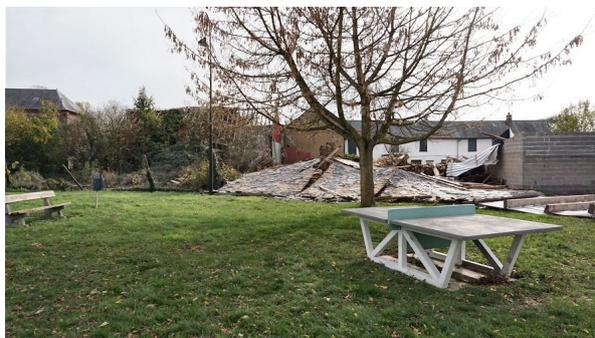
Alors que la trajectoire du phénomène subit une nouvelle inflexion vers le nord (220°), le village est traversé à son tour. Seul le quart nord-ouest de l'agglomération est épargné. Là encore, de nombreux arbres sont déracinés ou brisés et des portions de couvertures arrachées (habitations et hangars). Le toit de la salle des fêtes est lui aussi atteint [1]. Au total, une quarantaine de constructions sont endommagées.

[1] Beaudéduit – Toit de la salle des fêtes endommagé © Le Réveil / Portions de toitures qui ont atterri au niveau de l'aire de jeux © G. Milcarek

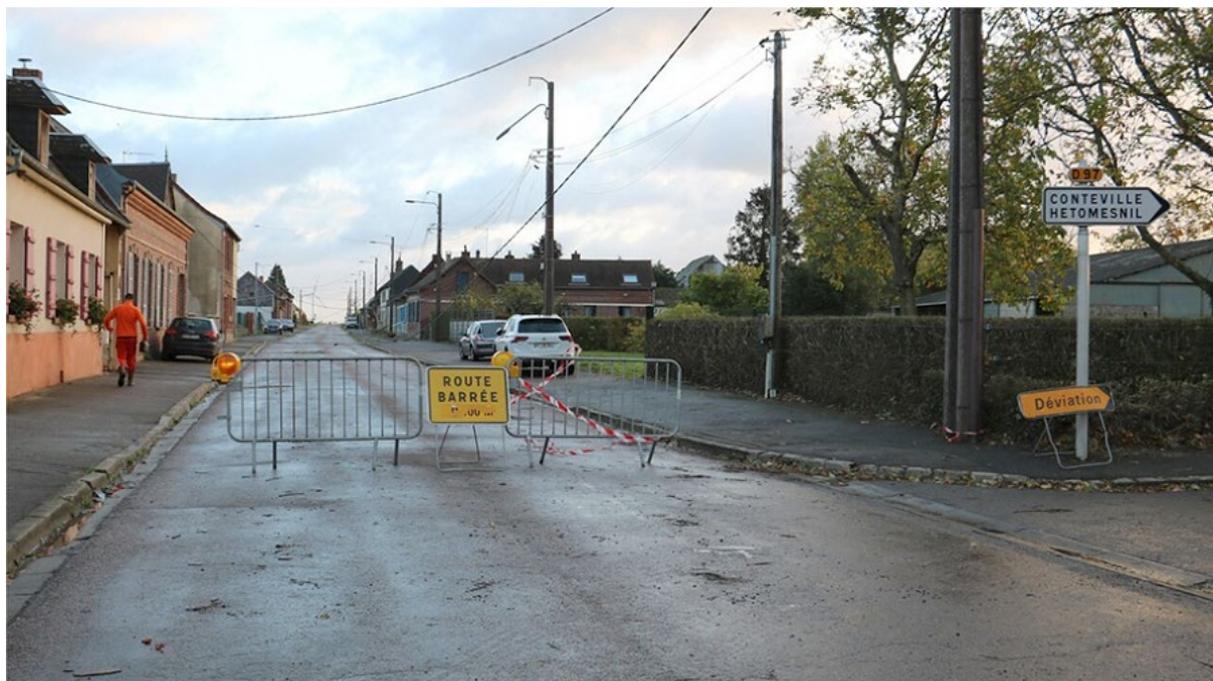
Comme au Hamel, l'électricité est coupée et la D124 doit être fermée à la circulation en raison de chutes de câbles électriques sur la route [2].

[2] Beaudéduit – Fermeture temporaire de la D124 en raison de chutes de câbles électriques © Le Réveil

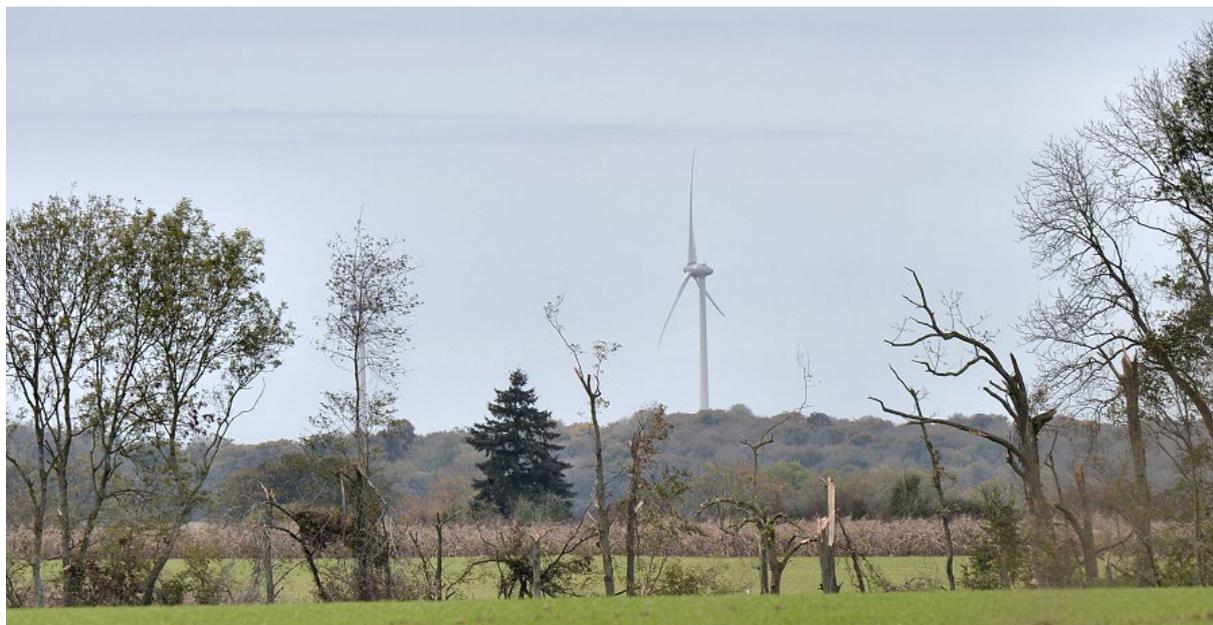
Au-delà de Beaudéduit, la tornade longe la frontière avec le département de la **Somme** qui est finalement traversé à 15h30 TU, après une trajectoire déjà remarquable de 57 kilomètres. Dans la vallée du Cul-de-Sac à **Thoix**, des arbres sont encore arrachés [3], avant que le tourbillon ne subisse une nouvelle inflexion vers l'est (225°), dans la direction de Belleuse.

[3] Thoix – Arbres sectionnés dans la vallée du Cul-de-Sac © Keraunos

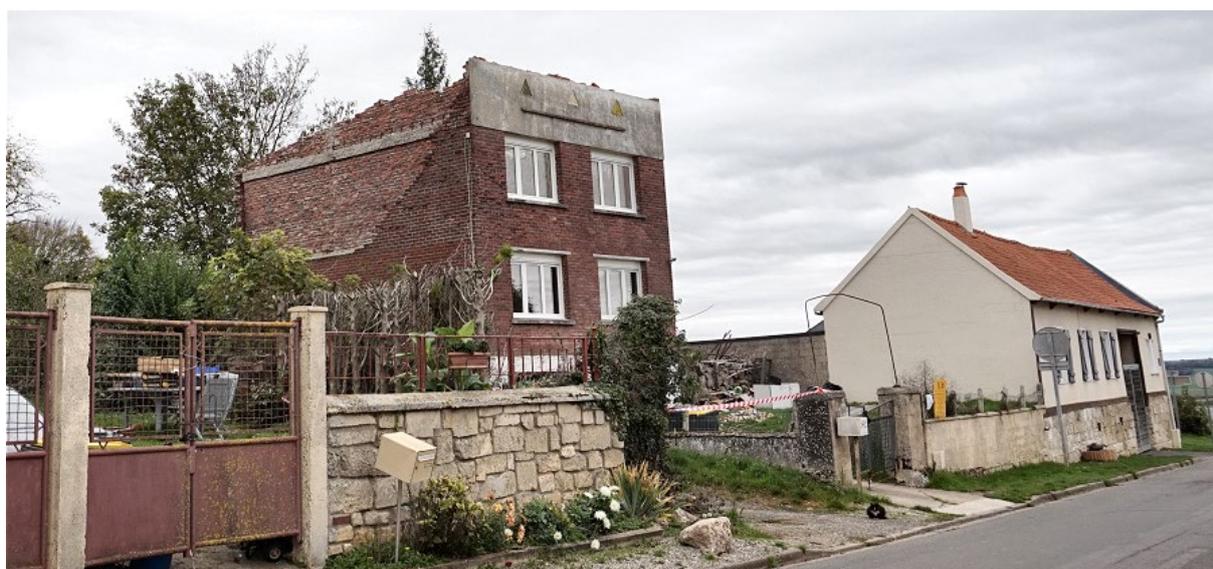
A **Belleuse**, ce sont surtout les rues de Là-Haut, Saint-Pierre, de l'Argillière et de Conty qui sont les plus atteintes. On dénombre une quinzaine de toitures endommagées, dont une qui est partie d'un bloc en direction de l'ENE (il s'agissait d'un toit plat) [1]. De nombreux arbres vigoureux sont également arrachés ou sectionnés au nord de la commune, avec des projections de branches [2].

[1] Belleuse – Toiture emportée d'un bloc vers l'ENE, rue de Conty © G. Milcarek

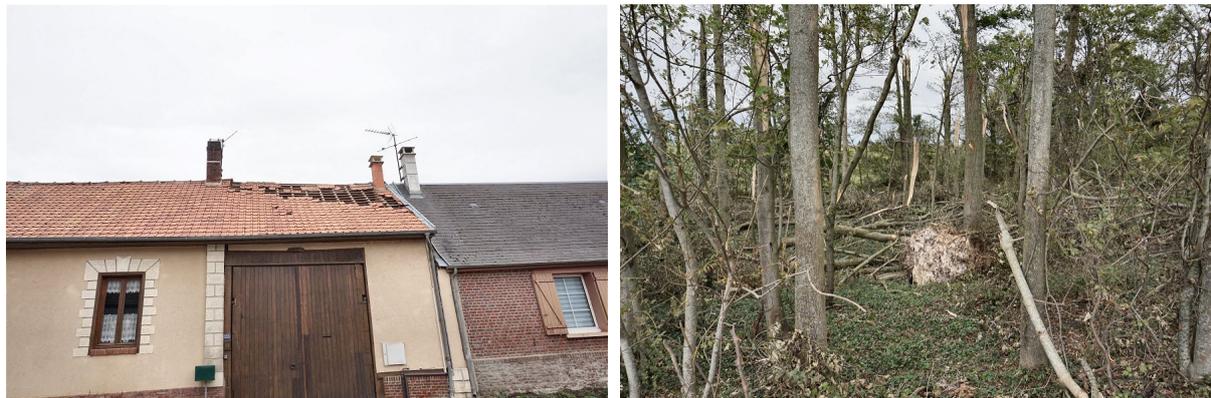
L'analyse des dommages tend à démontrer que la tornade retrouve un niveau d'intensité EF1+, avec une recrudescence de projections à distance.

*Belleuse – Exemple de tuiles arrachées sur une habitation / [2] Bois endommagé © G. Milcareck*

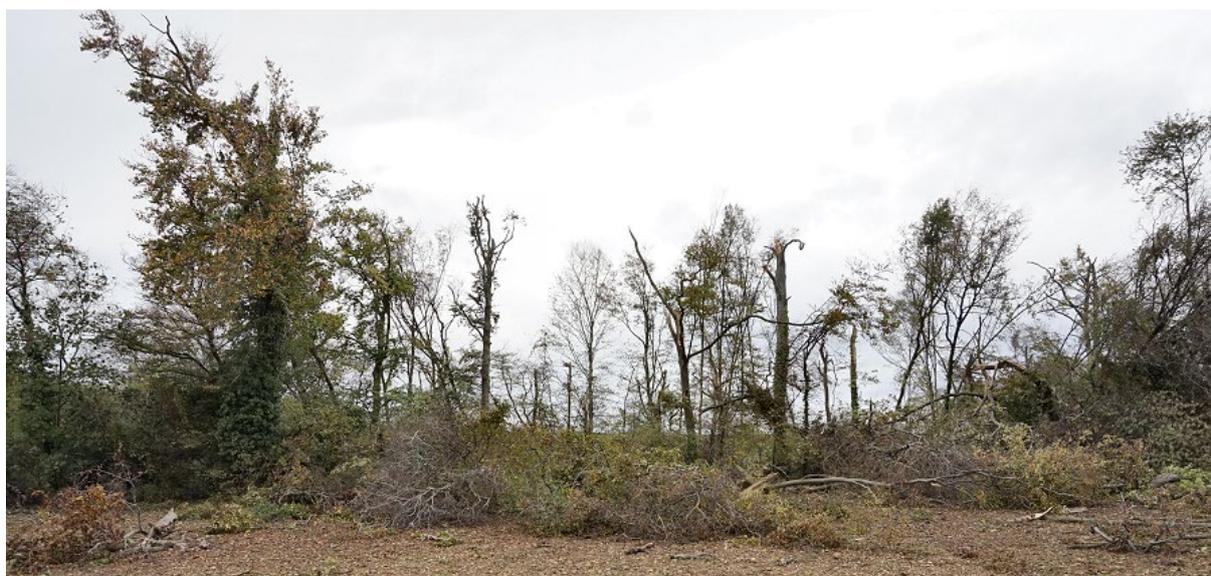
Puis la tornade aborde le territoire communal de **Conty**, où elle quitte temporairement la D8 avant de la traverser de nouveau à l'entrée du bourg. De la vallée des Cornes à la Remise du Blamont, le tourbillon fauche plusieurs arbres de bonne dimension [3], principalement sur le rebord de ravins situés à environ 25 mètres en contrebas de l'altitude moyenne (autour de 150 m).

*[3] Conty – Groupe d'arbres de bonne taille arrachés à la Remise du Blamont © G. Milcareck*

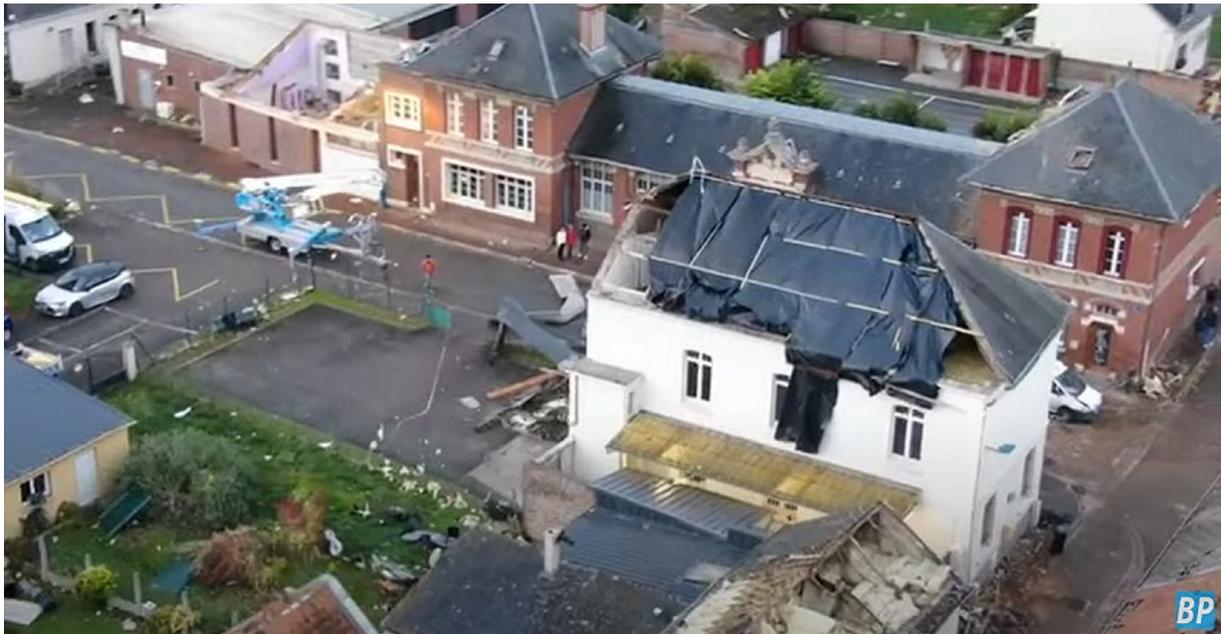
[1] Conty – Vue d’ensemble de la Poste, de l’école et du CMPP du Val de Selle (en haut à gauche), où le toit est totalement arraché. Les débris sont déjà en bonne partie nettoyés © Sdis 80

On observe de gros dégâts au CMPP du Val de Selle (toiture entièrement soufflée et bâtiment à nu) ainsi que dans l'école Germain Alix contiguë (structures en préfabriqué détruites) et dans une moindre mesure, à la médiathèque. La toiture du bâtiment de la Poste est en partie arrachée, comme celles de plusieurs propriétés particulières voisines. On note également de fortes aspirations en périphérie sud-est du couloir, avec des arbres couchés vers le NNO ou le N. En franchissant la Selle, la tornade endommage fortement une scierie et les toitures de plusieurs maisons [2], puis traverse le Hamel avec des dommages moins spectaculaires [3].

Il ne fait aucun doute que la tornade retrouve un niveau d'intensité EF2 dans ce secteur, avec des aspirations significatives observées dans un couloir de 350 à 400 mètres au maximum.

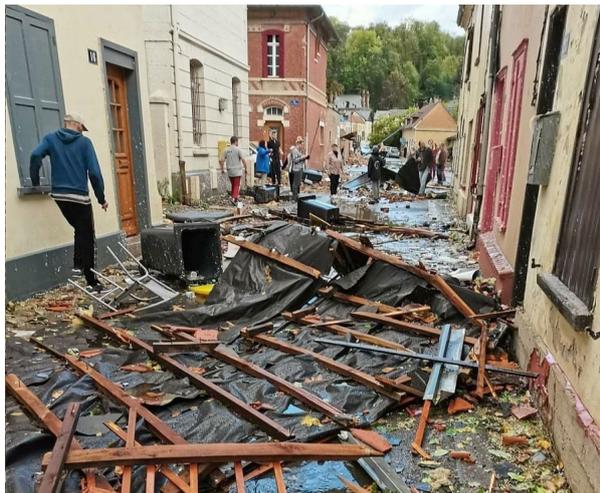
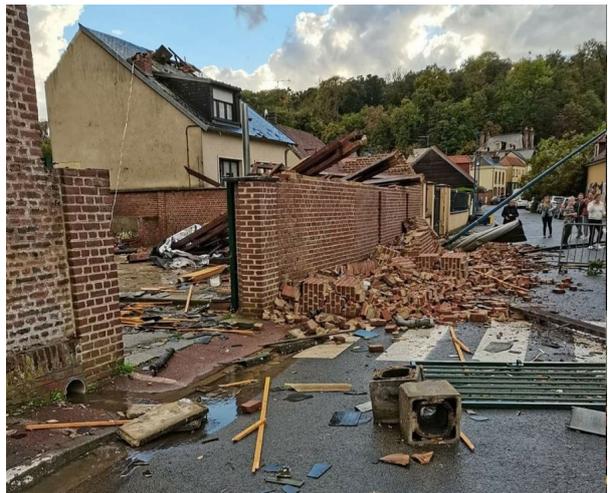
[1] Conty – Les mêmes dommages vus du sol, dans le périmètre de la rue de la Ligue © Courrier Picard

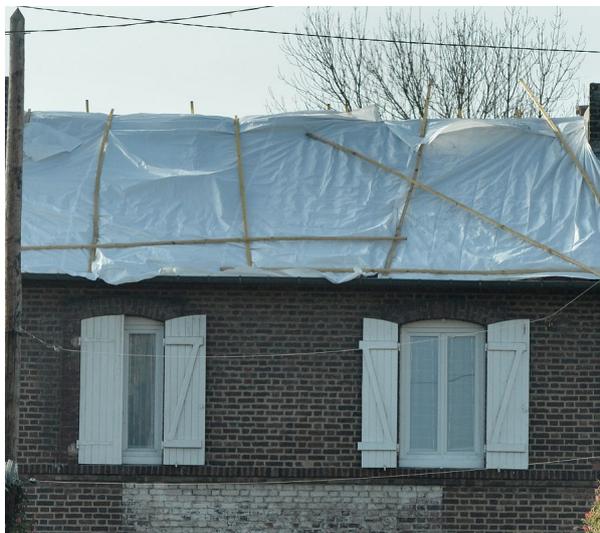
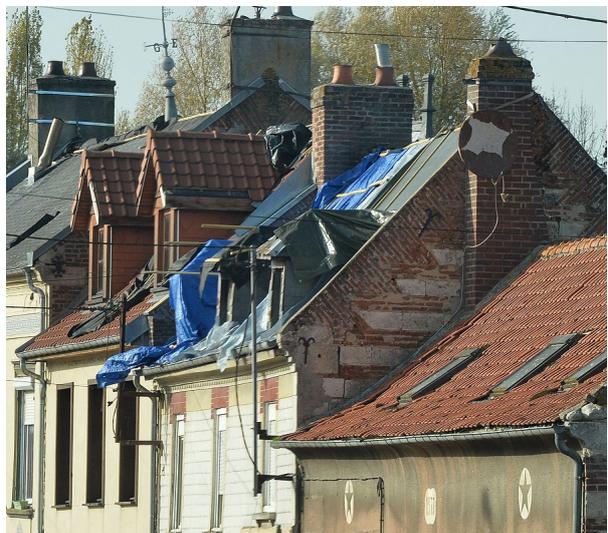
[2] Conty – Toiture atteinte, rue du Marais / Mêmes dommages, rue du Hamel © Keraunos

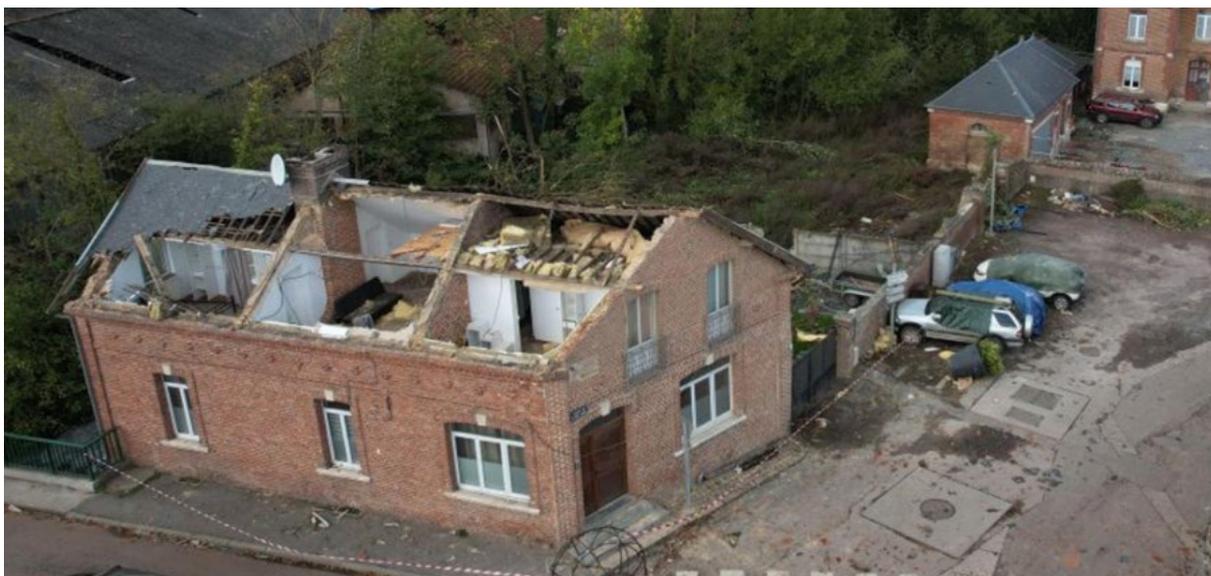
[2] Conty – Pans de toitures arrachés, rue du Général-Leclerc © Sdis 80

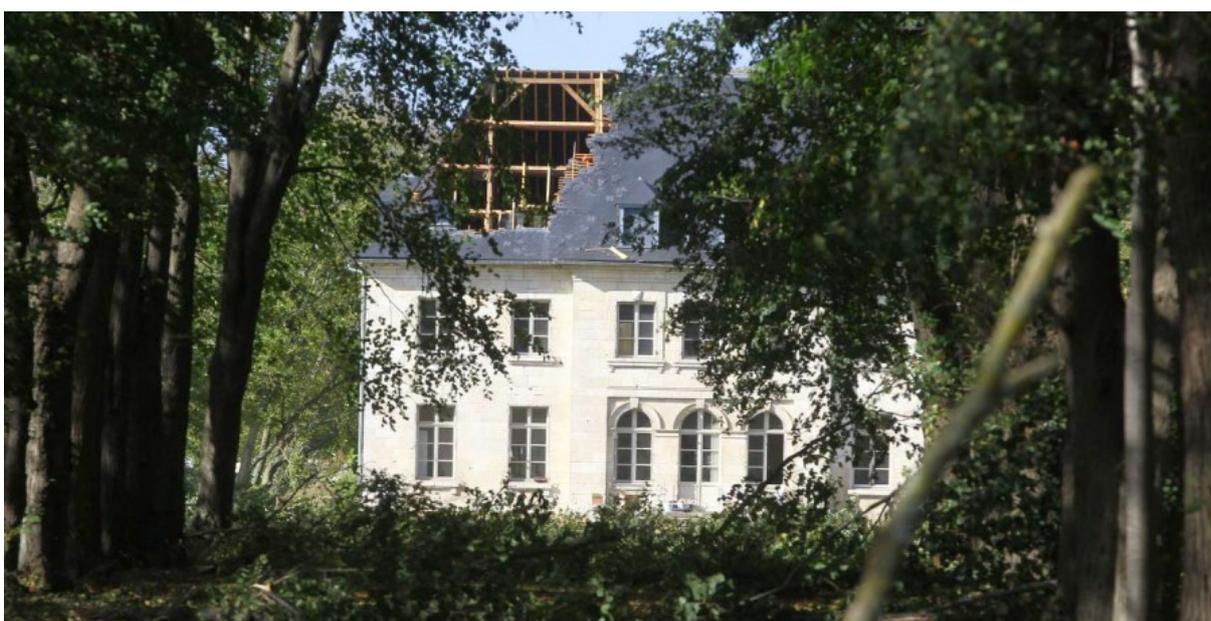
[5] Ô-de-Selle – Élément de toiture du château de Tilloy-lès-Conty arraché © Courrier Picard

Au-delà de Conty, la tornade aborde la commune nouvelle d'Ô-de-Selle. A Tilloy-lès-Conty, plusieurs toitures d'habitations de la rue d'En-Haut [4] sont fortement endommagées. La ferme du maire délégué, Nicolas Portois, est probablement la plus atteinte : pans de toitures arrachés, dépendances en grande partie démolies. Dans le domaine du château, la désolation est grande : une partie de la toiture du bâtiment (refaite à neuf à la suite d'un incendie en 2013) est arrachée par le vent [5], et des débris de charpente sont éparpillés sur la pelouse. Les propriétaires, Cybille et Cyrille Le Rolland de Beauvillé, témoignent : « Nous avons entendu comme une déflagration évoquant le bruit d'un avion emboutissant un mur. J'ai compris le lendemain qu'il s'agissait d'une branche énorme qui est venue se ficher dans la façade. » Sous la force du vent, un pan du mur d'enceinte du XVIII<sup>e</sup> siècle s'effondre sur une largeur d'environ 15 mètres. Dans le parc adjacent, de nombreux arbres de bonne dimension sont sectionnés, dont certains à la base [6].

La tornade conserve ici très ponctuellement un niveau d'intensité EF2 (bas de l'échelon), avec une bande sinistrée large d'environ 400 mètres en raison de fortes aspirations périphériques.

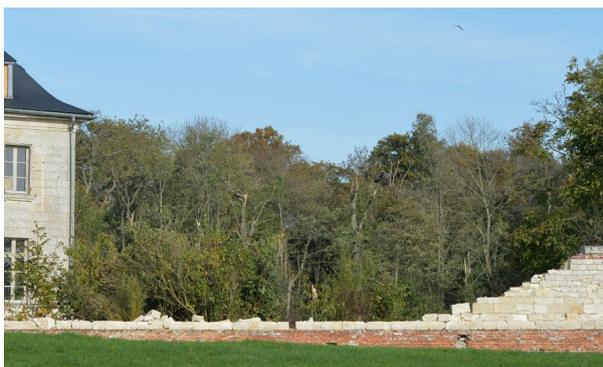
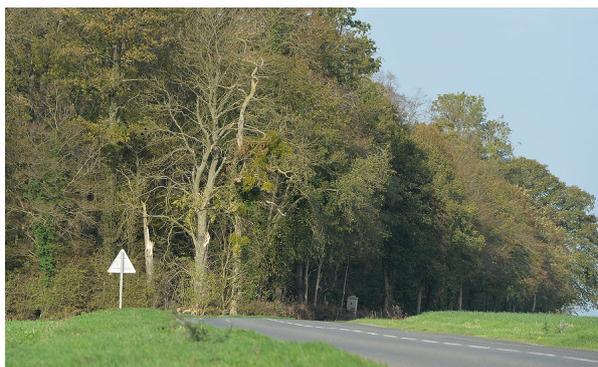
[5] Ô-de-Selle – Mur d’enceinte du château écroulé / [6] Arbres sectionnés en bordure du parc du château et de la D210 © Keraunos

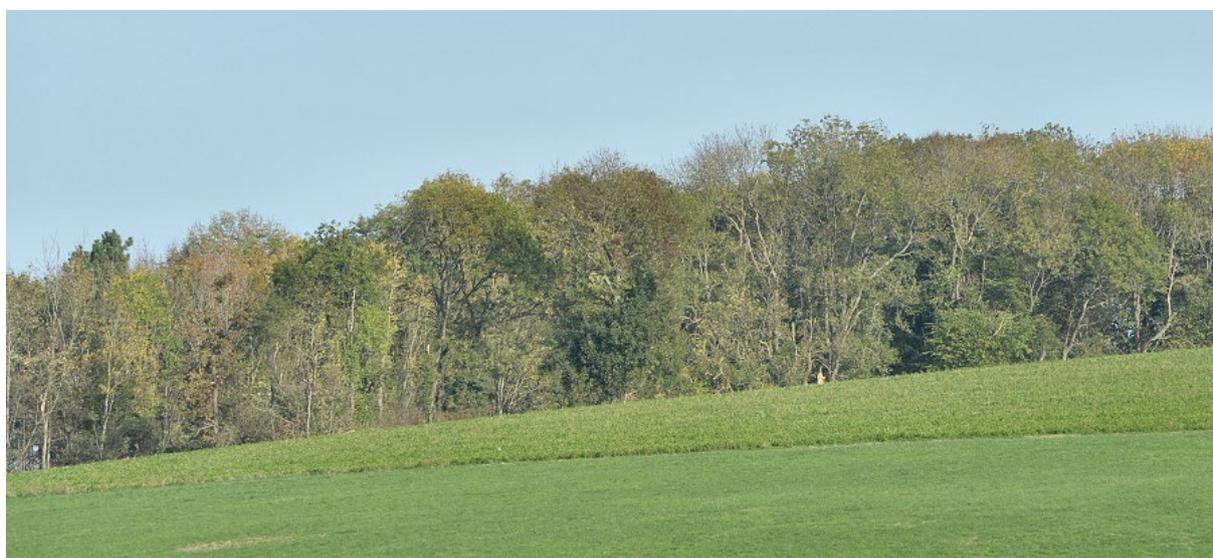
[1] Ô-de-Selle – Lisière de forêt endommagée près de la Remise Arsène, à Lœuilly © Keraunos

On retrouve le passage du tourbillon à la Remise Arsène (Lœuilly) où des arbres sont arrachés ou sectionnés sur une largeur de 100 à 150 mètres [1].

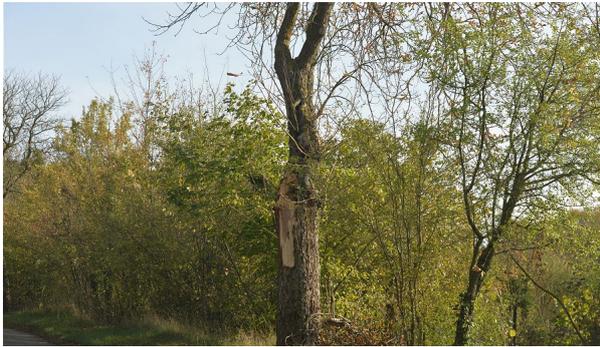
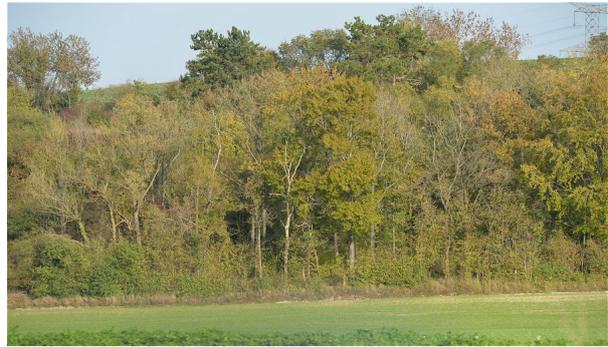
[2] Saint-Saulieu – Branches arrachées dans le bois de Porte Nouvelle / [4] Arbres faiblement atteints près du Gaugré © Keraunos

Après avoir parcouru plusieurs champs à **Nampty**, le tourbillon sectionne des branches d'arbres [2] dans le bois de Porte Nouvelle à **Saint-Saulieu**, puis franchit l'autoroute A16 [3] à **Plachy-Buyon** où quelques arbres sont faiblement atteints, tout comme au nord de Saint-Saulieu [4].

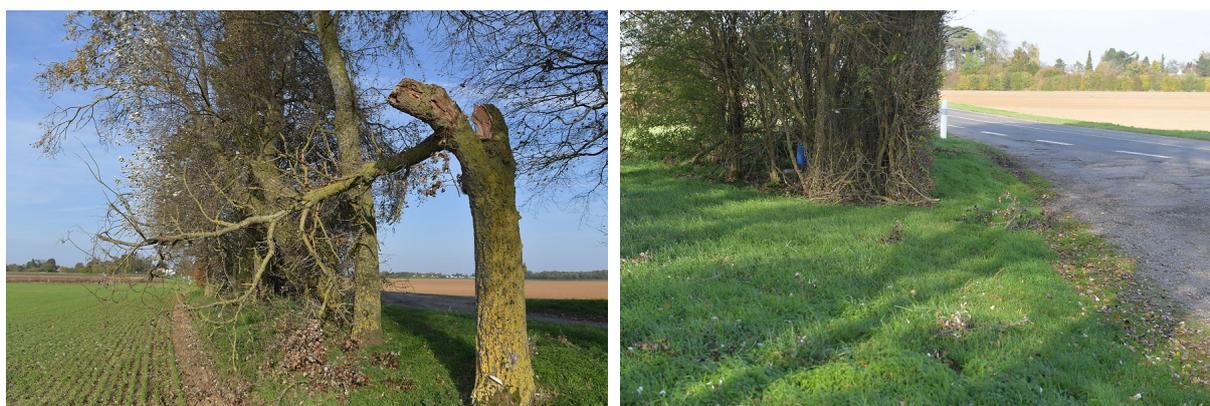
[1] Hébécourt – Branches arrachées le long de l'aire de repos – Projections vers le NNE ou le NNO © Keraunos

Au sud d'**Hébécourt**, le long de la D1001, le tourbillon arrache plusieurs branches au niveau de l'aire de repos [1]. Les projections (entre 50 et 100 mètres) indiquent un sens de chute orienté principalement en direction du NNO ou du NNE.

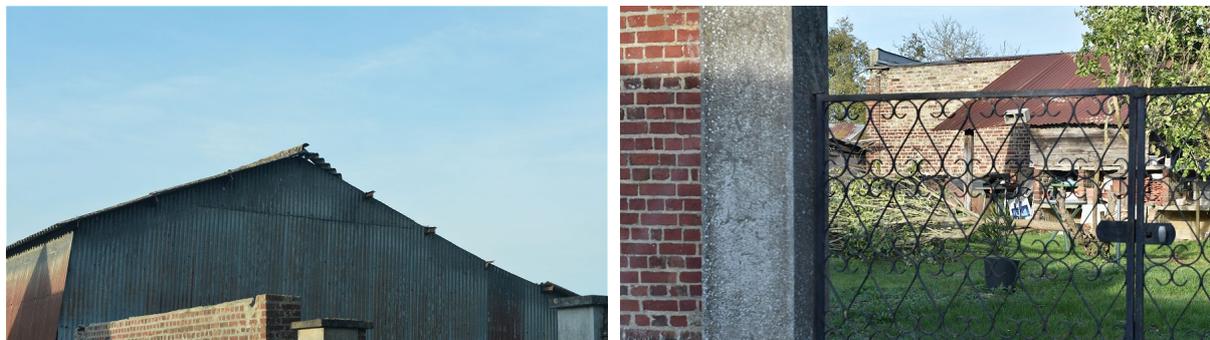
[3] Saint-Fuscien – Tôles d'un hangar arrachées, rue du Puits – Arbuste arraché dans un jardin abrité de la même rue © Keraunos

A **Saint-Fuscien**, la tornade provoque des dégâts légers : branches cassées, clôtures couchées, très légers dégâts matériels. Dans le périmètre de la rue du Puits [3], on observe quelques tôles d'un hangar détachées (certaines étaient déjà atteintes antérieurement au phénomène), et de la végétation basse arrachée en tous sens dans un jardin totalement protégé du vent.

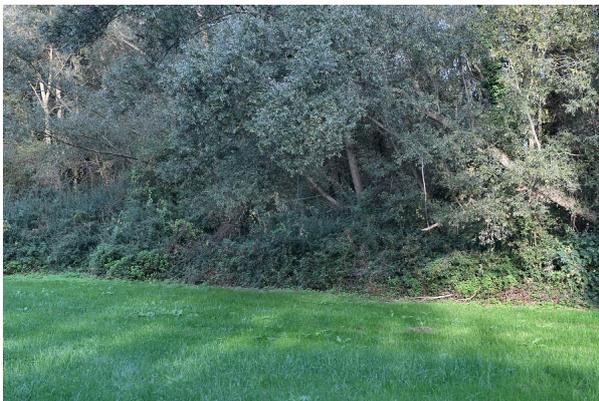
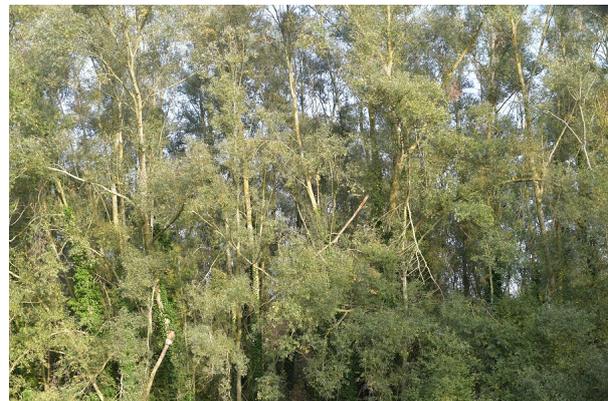
[2] Cagny – Saule couché vers le nord / [3] Amiens – Branches brisées sur des saules, rue du Bel-Air © Keraunos

Après Saint-Fuscien, on observe des chutes de branches près de l'A29 qui est traversée quelques secondes auparavant [1], puis au nord de **Cagny** [2], le long de la rue du Bel-Air (extrême sud-est d'Amiens) [3], tout comme route Nationale à **Longueau** [4]. Toujours dans cette même localité, du mobilier de jardin est retrouvé tordu dans la cité du Château [5].

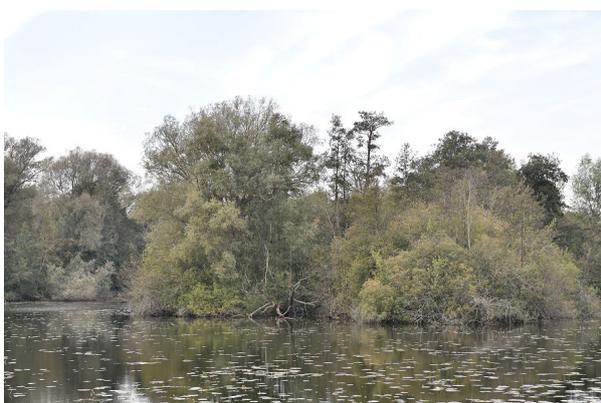
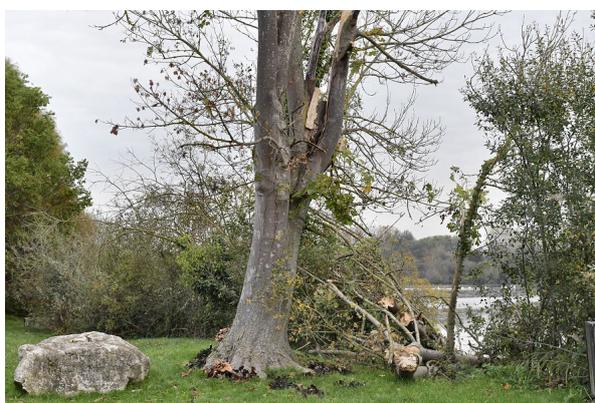
[1] Camon – Branches de saules arrachées dans le marais d'Hecquet / [2] Platane arraché, rue René-Gambier  
© Keraunos

Dans les marais de la Somme à **Camon**, le tourbillon provoque quelques dégâts en bordure du marais d'Hecquet [1] et de part et d'autre de la rue René-Gambier [2]. Un arbre, situé en périphérie ouest du couloir, est déraciné vers l'est. Au cœur de l'axe, les branches sont arrachées généralement vers le NNE. Plusieurs saules semblent également avoir été endommagés par le vent, mais un élagage récent n'a malheureusement pas permis de lier directement ces observations au phénomène.

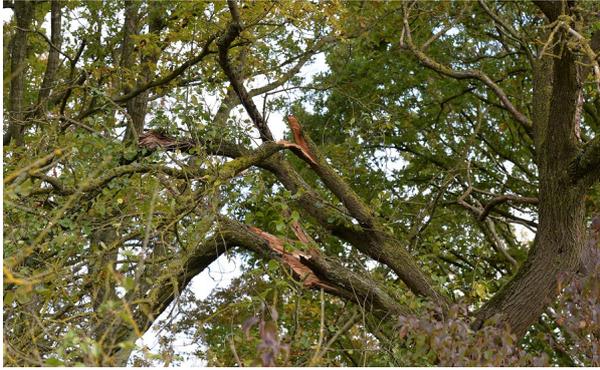
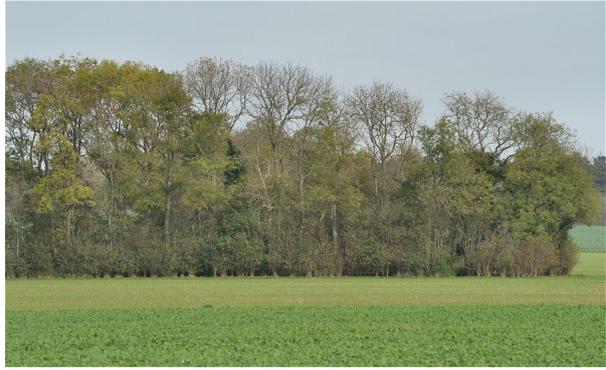
[4] Camon – Branches d'arbres brisées dans un bois du Chemin de la Mer, près du Petit Camon © Keraunos

un bois du Chemin de la Mer à l'est du Petit Camon [4] pour retrouver de nombreuses branches arrachées dans un bois en périphérie sud-est du couloir : toutes tombent en direction du NO ou du N.

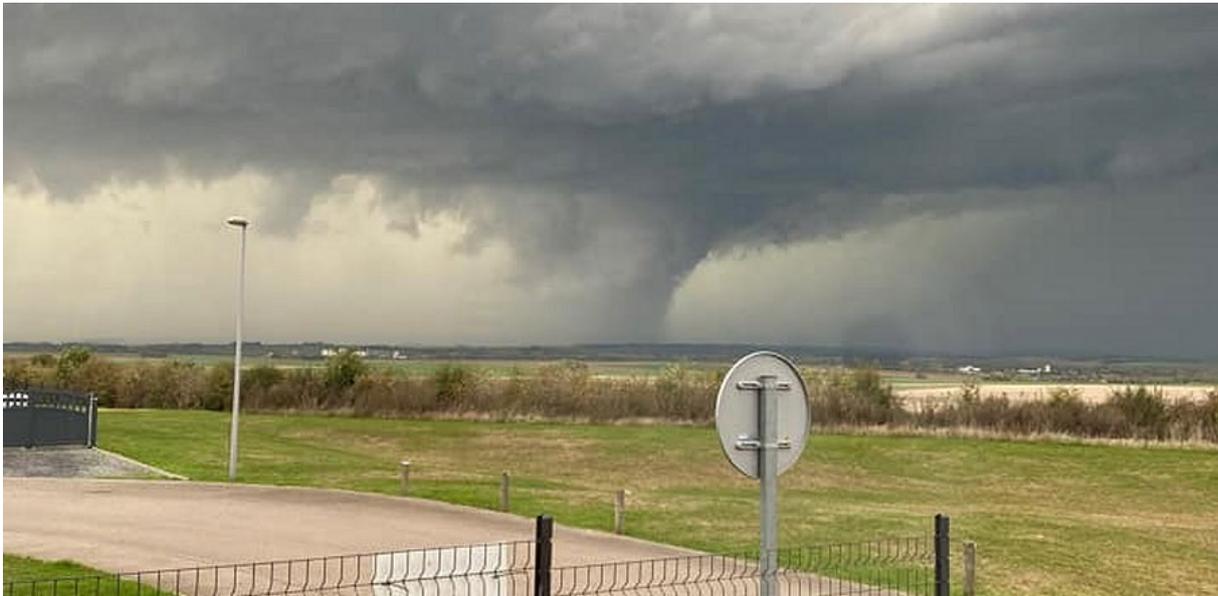
Villers-Bretonneux – Vue de la tornade en direction de l'ONO. Le tourbillon transite alors entre Camon et Querrieu © Reine Puzio

C'est précisément à ce moment-là qu'une nouvelle photographie de la structure est prise depuis Villers-Bretonneux, à 11 km à l'ESE de la tornade (115°) : comme au sud-est d'Amiens et dans l'Eure, le même tourbillon est visible à la jonction des courants descendants avant (FFD) et arrière (RFD).

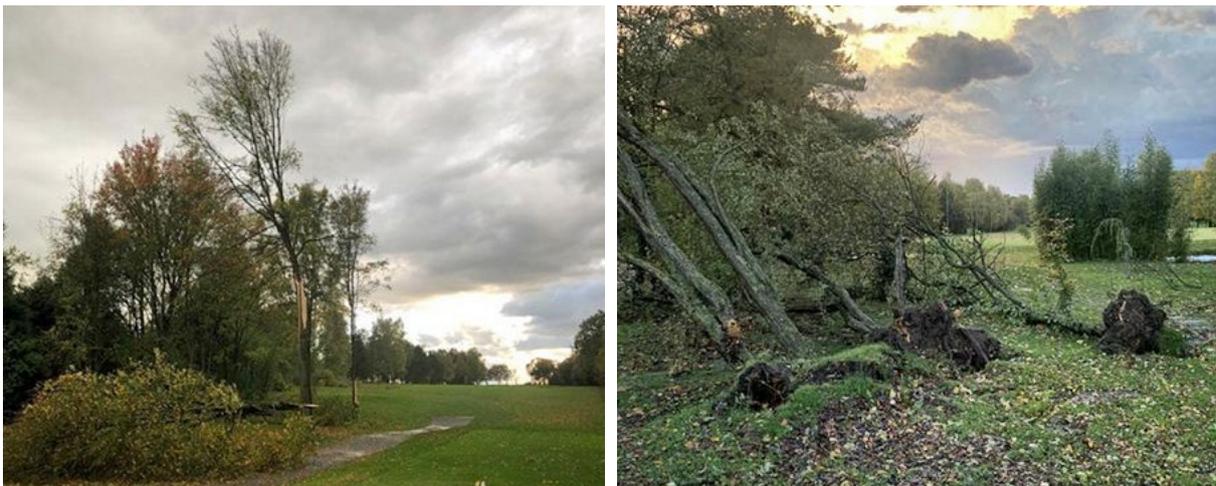
[1] Querrieu – Arbres brisés ou déracinés au Golf Club d'Amiens © Golf Club d'Amiens

A **Querrieu**, la tornade traverse le Golf Club d'Amiens et déracine ou brise de nombreux arbres (bouleaux, frênes, saules, chênes) du domaine [1]. Il est alors 15h54 TU.

Les projections sont assez importantes, y compris sur des branches maîtresses. Les sens de chute mettent clairement en évidence un axe de convergence, avec une asymétrie propre aux phénomènes tourbillonnaires à déplacement rapide. Le cœur du tourbillon traverse la route d'accès au golf [2], le parking, ainsi que les premiers trous situés au sud-ouest. A ce stade, la tornade regagne en

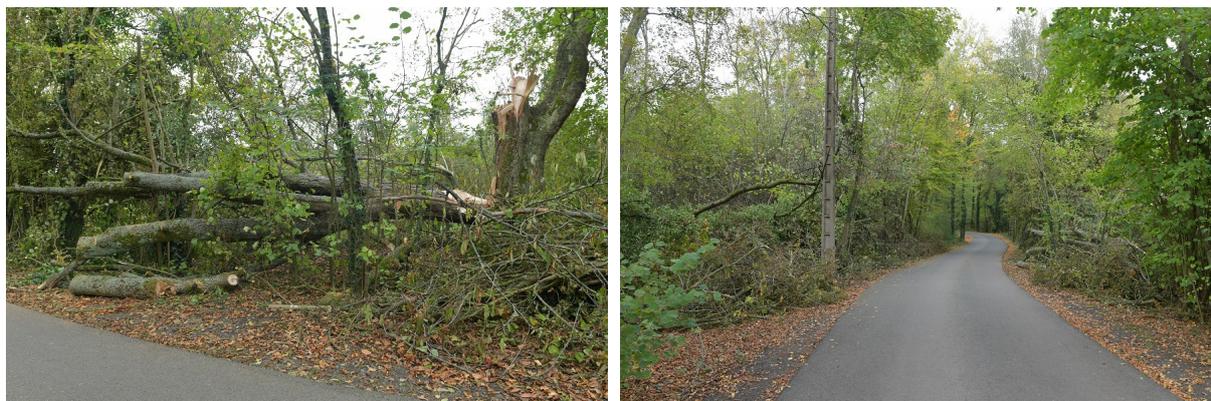
[2] Querrieu – Arbres déracinés dans le bois de Querrieu. Sens de chute en direction du N ou du NNO en périphérie nord-ouest du couloir de dégâts © Keraunos

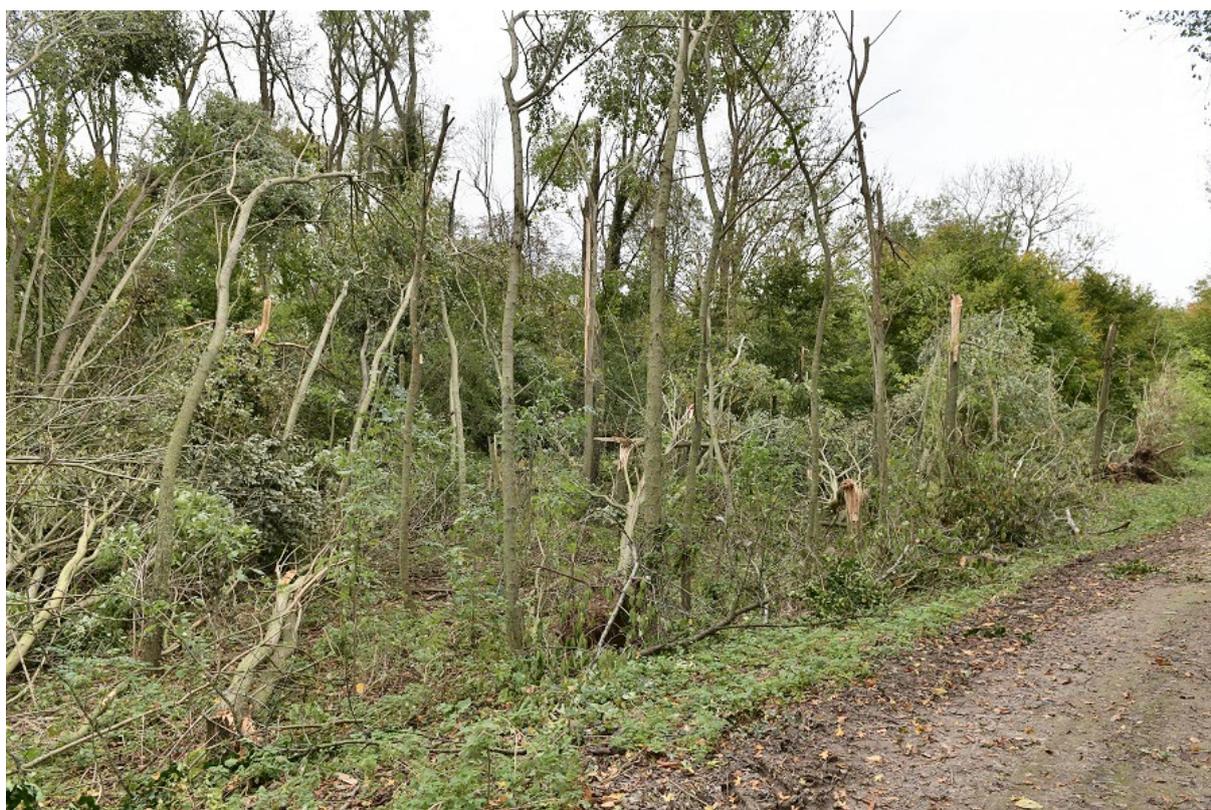
[4] Querrieu - Arbres arrachés ou déracinés dans un bois au sud de la Sucrierie – Axe de convergence illustré dans le sens de chute des arbres (vers le NNE à gauche, au nord au centre, et au NNO à droite) © Keraunos

Les traces du tourbillon restent ensuite perceptibles le long de la D929 et dans le bois de Querrieu [3]. Puis, dans le prolongement de la vallée des Corneillers, la tornade endommage une parcelle de forêt au sud du lieu-dit « la Sucrierie » [4] : les arbres les plus hauts sont sectionnés en bordure nord-ouest du couloir, et tous les arbres présents en périphérie sud-est sont renversés vers le NNE ou le N, ce qui démontre à nouveau le caractère rotatif des vents dans ce couloir.

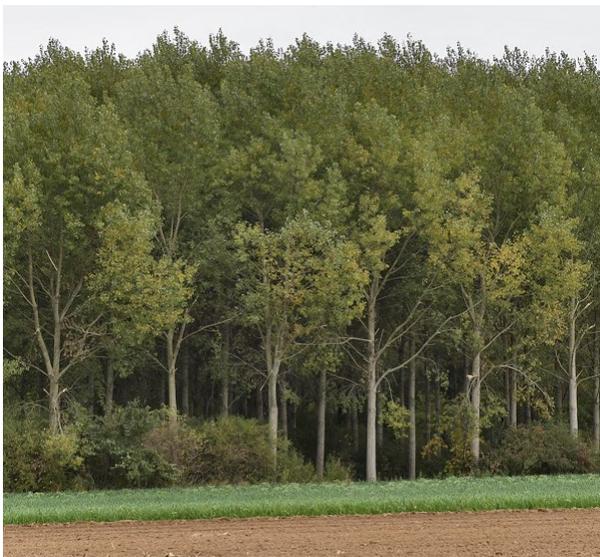
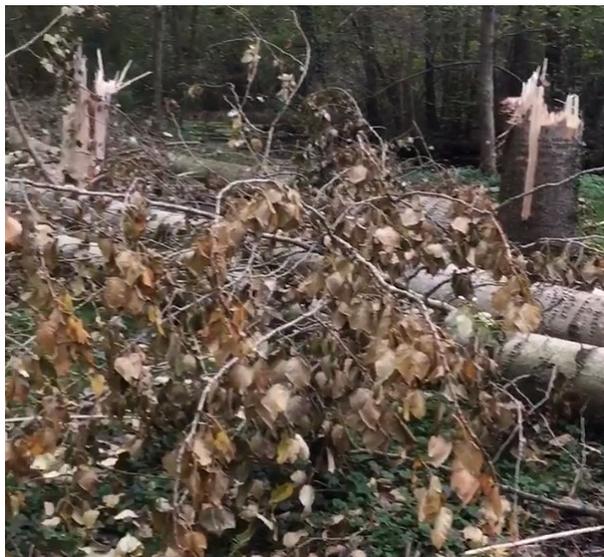
[1] Fréchencourt – Peupliers ébranchés près des Grands Prés © Keraunos / [2] Peupliers brisés net le long de l'Hallue © Baptiste Carpentier

A **Fréchencourt**, dans les marais de l'Hallue (les Grands Prés) [1] et à l'est du village [2] plusieurs peupliers sont sectionnés à la base ; on note par ailleurs que ces dommages interviennent dans le point bas du village, alors que les arbres situés en lisière (et à une altitude légèrement plus élevée) ont juste des branches brisées ou sont arrachés aux deux-tiers de leur hauteur.
