# LES TORNADES DU 23 OCTOBRE 2022 DANS LE NORD DE LA FRANCE

Inventaire des dégâts, caractéristiques des tornades et  
analyse du contexte météorologique

*KERAUNOS – Observatoire Français des Tornades et des Orages Violents*

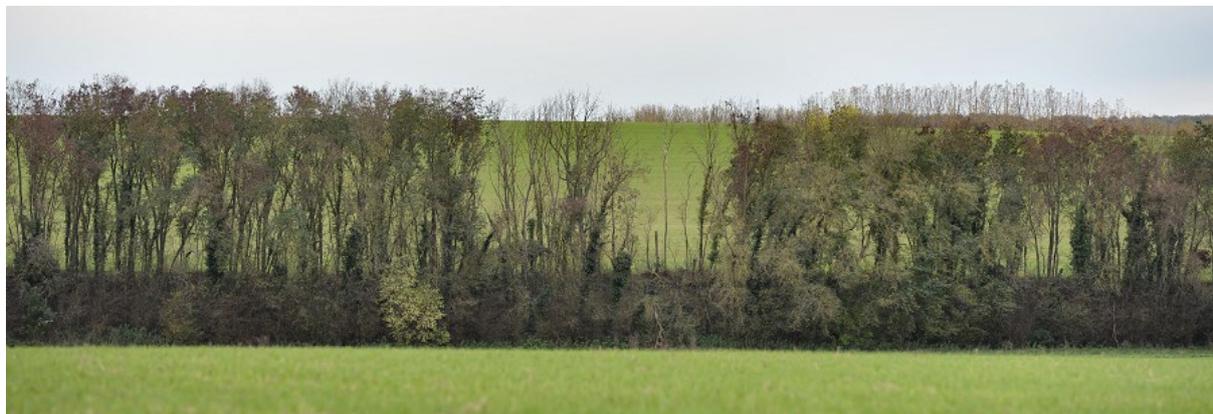
[3] Béhencourt – Quelques branches brisées dans une haie proche de la Vallée de Corbie © Keraunos

A **Béhencourt**, dans la Vallée de Corbie, une rangée d'arbres est légèrement atteinte sur une largeur estimée à quelques dizaines de mètres [3]. Plus loin, sur les territoires limitrophes de **Bavelincourt** et de **Contay** (Grands Fossés et D23), des branches d'arbres sont arrachées [4].

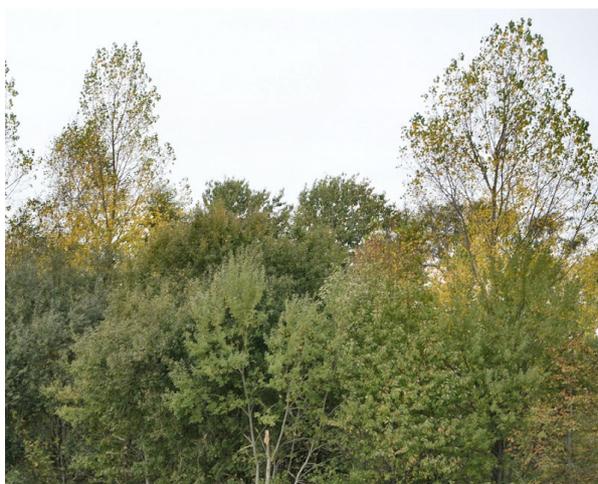
[4] Bavelincourt et Contay – Quelques branches brisées près de la D23 © Keraunos

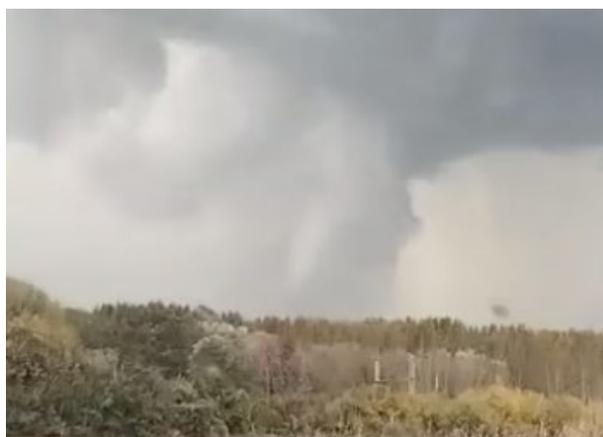
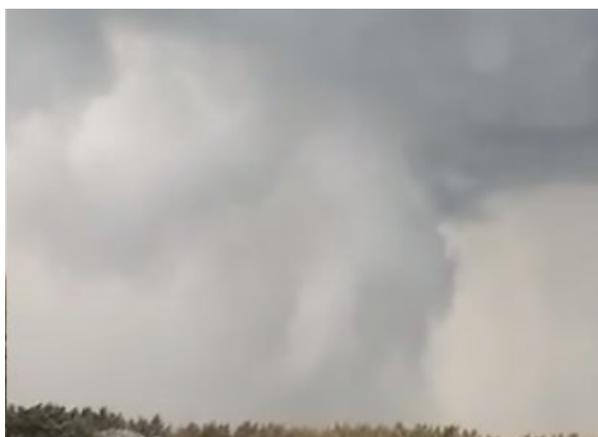
Au même moment, la tornade, visible depuis Corbie, est filmée boulevard Camille-Roland. Le tourbillon transite alors entre Béhencourt à Baizieux, à 7,5 km au NNO de l'observateur :

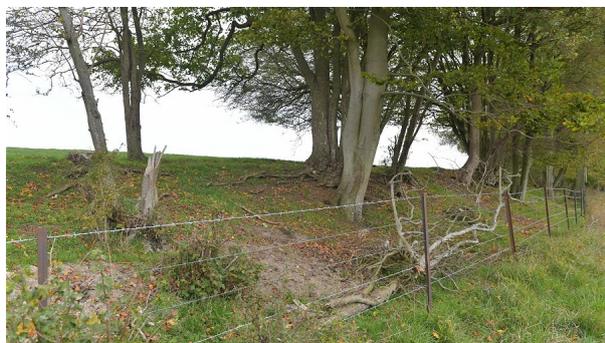
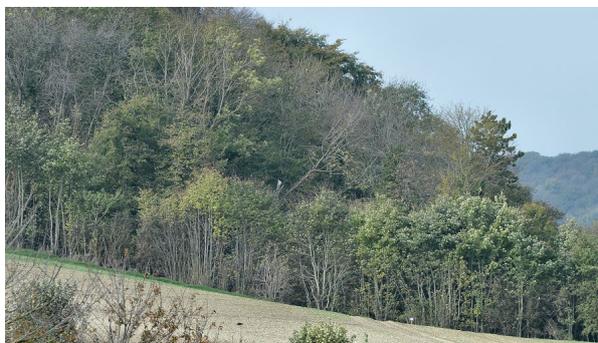
[1] Baizieux – Arbre mort fraîchement sectionné à Bois Là-Haut / [2] Warloy-Bailion – Vieil arbre sectionné près du Vaudien © Keraunos

Au nord-ouest de **Baizieux**, à Bois là-haut [1], on retrouve les mêmes dommages sur quelques arbres plantés le long d'une pâture et d'un chemin vicinal. Un arbre mort est achevé d'être démolé dans la même parcelle.

Dans la commune voisine de **Warloy-Bailion**, un vieil arbre est sectionné à mi-hauteur dans un bois au sud du Vaudien [2]. Plus loin, une branche maîtresse de saule est abattue le long du ruisseau du Ravin [3], entre le Bodelu et les Courtilliers.

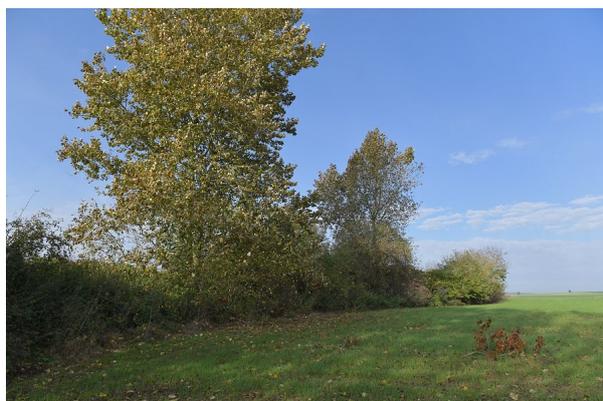
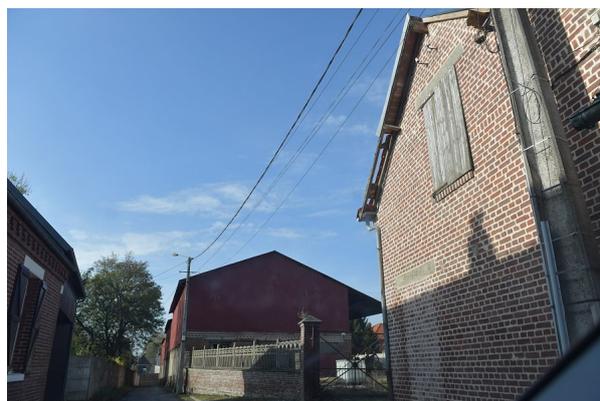
[1] Senlis-le-Sec – Branches de peupliers arrachées vers l'Est / [2] Tuiles arrachées dans la ruelle de la Forestelle  
© Keraunos

En arrivant à **Senlis-le-Sec**, la tornade arrache plusieurs petites branches de peupliers qui délimitent une parcelle de champ à l'ouest de la commune [1] : elles sont projetées vers l'E à quelques dizaines de mètres. Dans le village proprement dit, aucun dégât notable n'est observé, hormis quelques tuiles délogées à l'extrémité de la ruelle de la Forestelle [2].

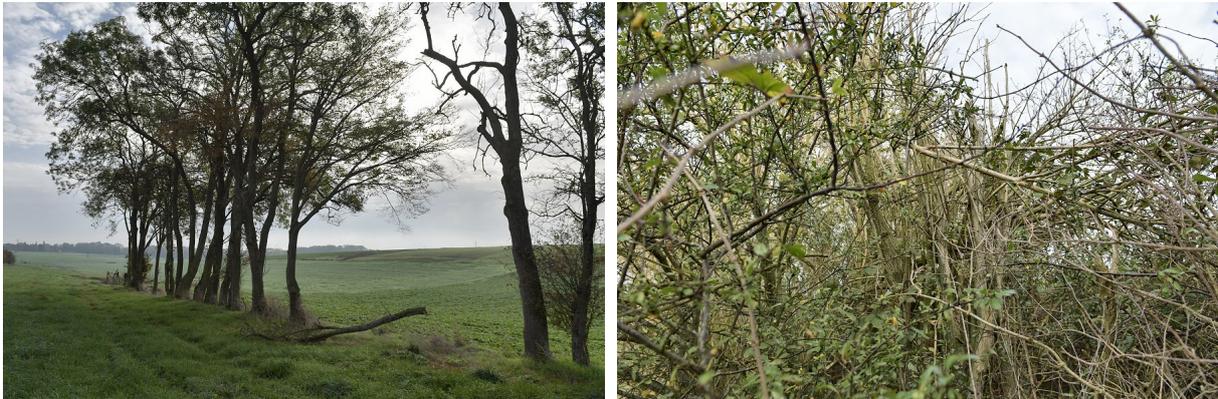
[3] Englebelmer – Branche d'arbre fraîchement arrachée aux Champs Brûlés / Branches d'arbres d'une haie voisine arrachées près de la D129 © Keraunos

Toujours en direction du NE (235°), le tourbillon traverse des parcelles agricoles de **Bouzincourt**, puis rejoint la D129 à **Englebelmer**, après avoir préalablement arraché une grosse branche dans une rangée d'arbres proche des Champs Brûlés [3]. Là encore, un axe de convergence est identifié dans des

haies plantées de part et d'autre de la route. Plusieurs arbustes sont couchés vers le NNO en bordure sud-est du couloir, tandis que les branches d'arbres situées au cœur de l'axe parcouru par le tourbillon tombent dans le sens du flux.

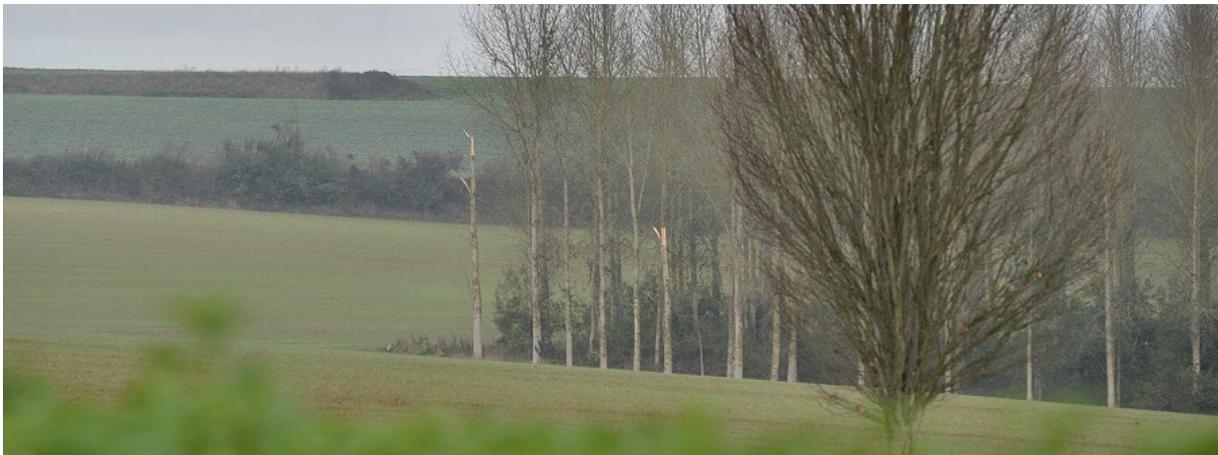
[5] Beaumont-Hamel – Deux peupliers sectionnés à mi-hauteur à l'entrée d'Hamel © Keraunos

La tornade rejoint ensuite la vallée de l'Ancre, après avoir sectionné deux peupliers [5] à l'entrée de Hamel (**Beaumont-Hamel**), et couché quelques arbres le long de la rue d'Albert protégée par un talus [6]. On note, là encore, un axe de convergence dans les sens de chute.

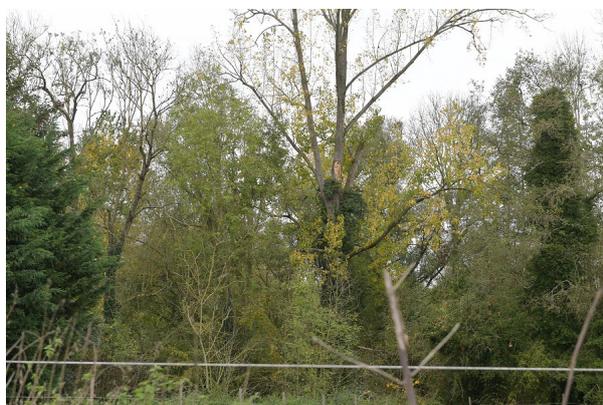
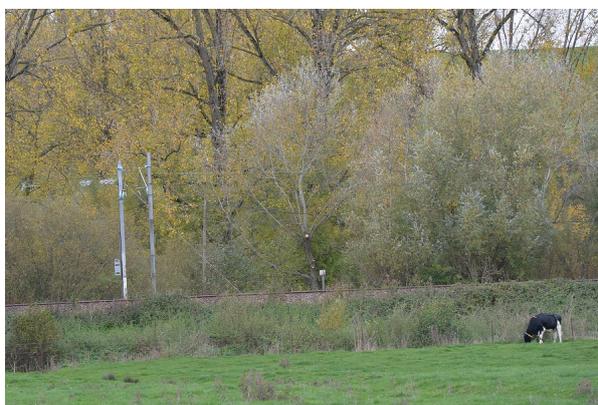
C'est précisément dans tous les points bas de cette vallée, selon un sens de déplacement de l'OSO vers l'ENE (245°), que le tourbillon produit quelques effets sur la végétation de part et d'autre de l'Ancre et de la voie ferrée (**Thiepval, Beaucourt-sur-l'Ancre et Grandcourt**) : plusieurs arbres inclinés [1] en limite d'une nouvelle peupleraie (ils étaient donc fragilisés), quelques branches de saules et de conifères arrachés en lisière de forêt, dans une prairie et près du chemin de fer [2].

[1] Grandcourt – Branche de peuplier arrachée / [2] Grandcourt – Illustration des nombreuses branches de saules arrachées près de l'Ancre et de la voie ferrée © Keraunos

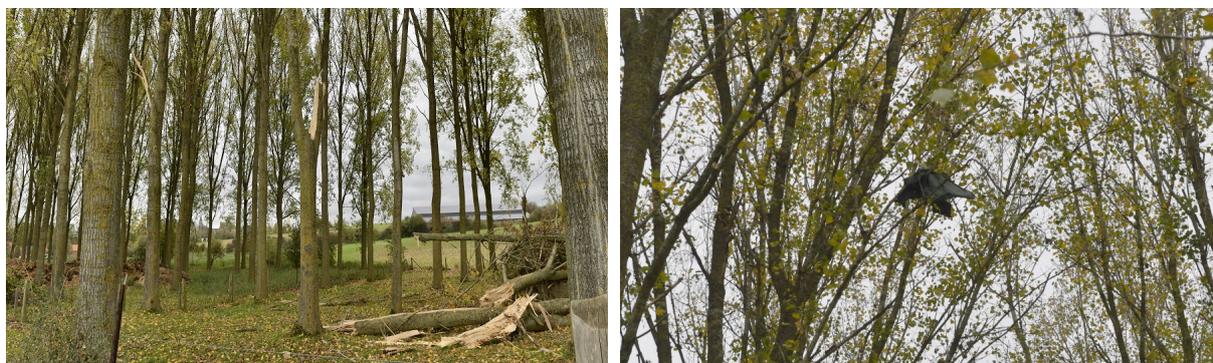
C'est alors que le tourbillon change assez brusquement de trajectoire, avec une inflexion significative vers le nord ( $240^\circ$  puis  $220^\circ$ ). Dans la peupleraie dite du Marais à Irles, plusieurs arbres sont sectionnés à mi-hauteur [1] ; les branches issues des arbres les plus périphériques (côté nord-ouest du couloir) tombent vers le SE. On observe également une bâche accrochée à l'une des têtes d'un peuplier ; elle pourrait provenir d'une exploitation agricole voisine située au nord de Pys (aucun dégât n'y a toutefois été observé).

[1] Irles – Peupleraie du marais – Plusieurs arbres brisés à mi-hauteur. Bâche accrochée à une branche, à plusieurs mètres de hauteur © Keraunos

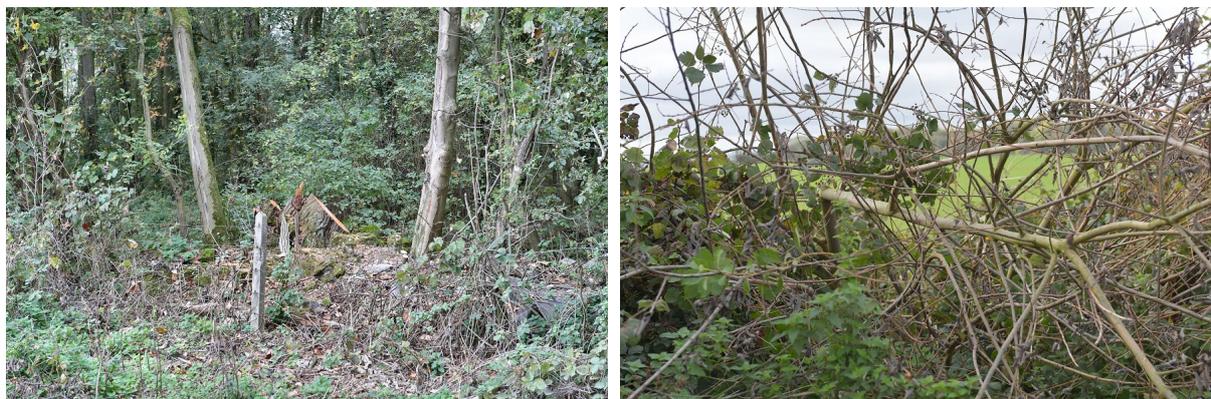
Plus loin, dans un petit bois [2], un arbre est déraciné vers le N, ainsi que plusieurs branches brisées et projetées ou bien vers l'E, ou bien vers le NE. Toujours à Irlès, à la limite du Pas-de-Calais, des arbustes sont couchés vers le NO ou le N [3].

[2] Irlès – Arbre déraciné vers le nord dans un bois / [3] Petits arbustes ébranchés dans un talus (orientation vers le NNO) © Keraunos

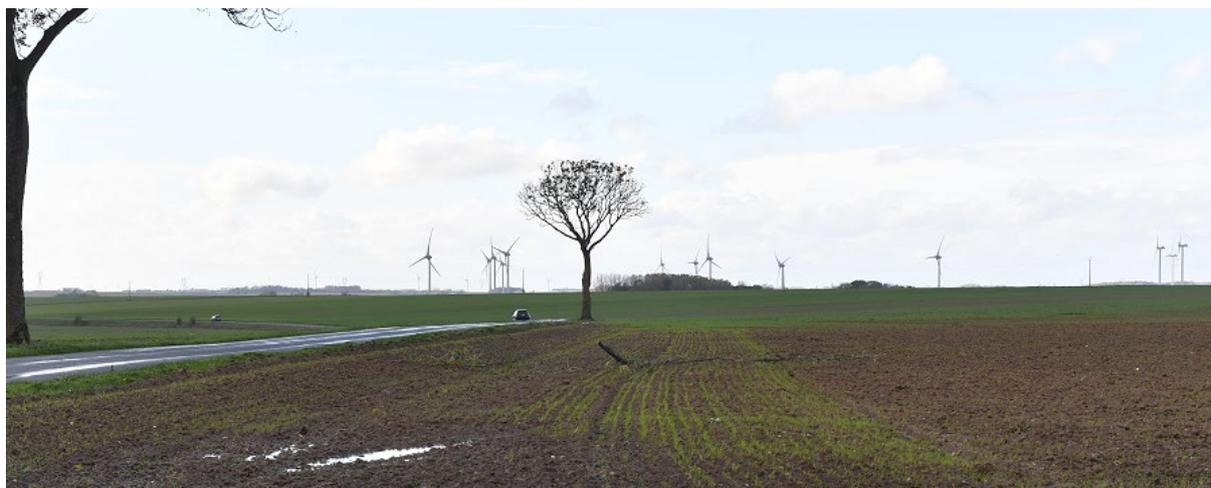
Plusieurs branches de tilleuls sont arrachées [4] le long de la D29 à l'ouest de **Gréwillers**, et une parcelle de maïs est en partie couchée à proximité.

[4] Gréwillers – Branches de tilleuls arrachées et emportées à faible distance, D29 © Keraunos

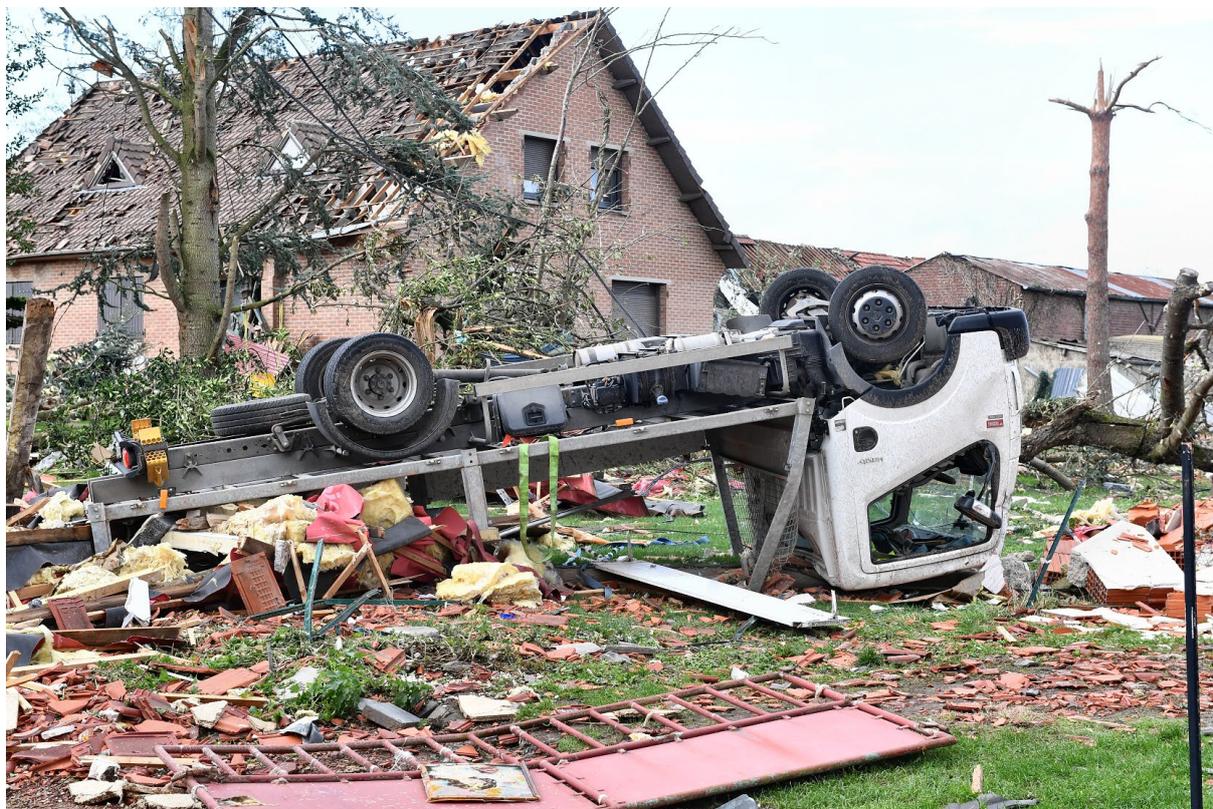
[3] Bihucourt – Arbres dépouillés, véhicule emporté et retourné par le tourbillon (3, rue Dorier) © Keraunos

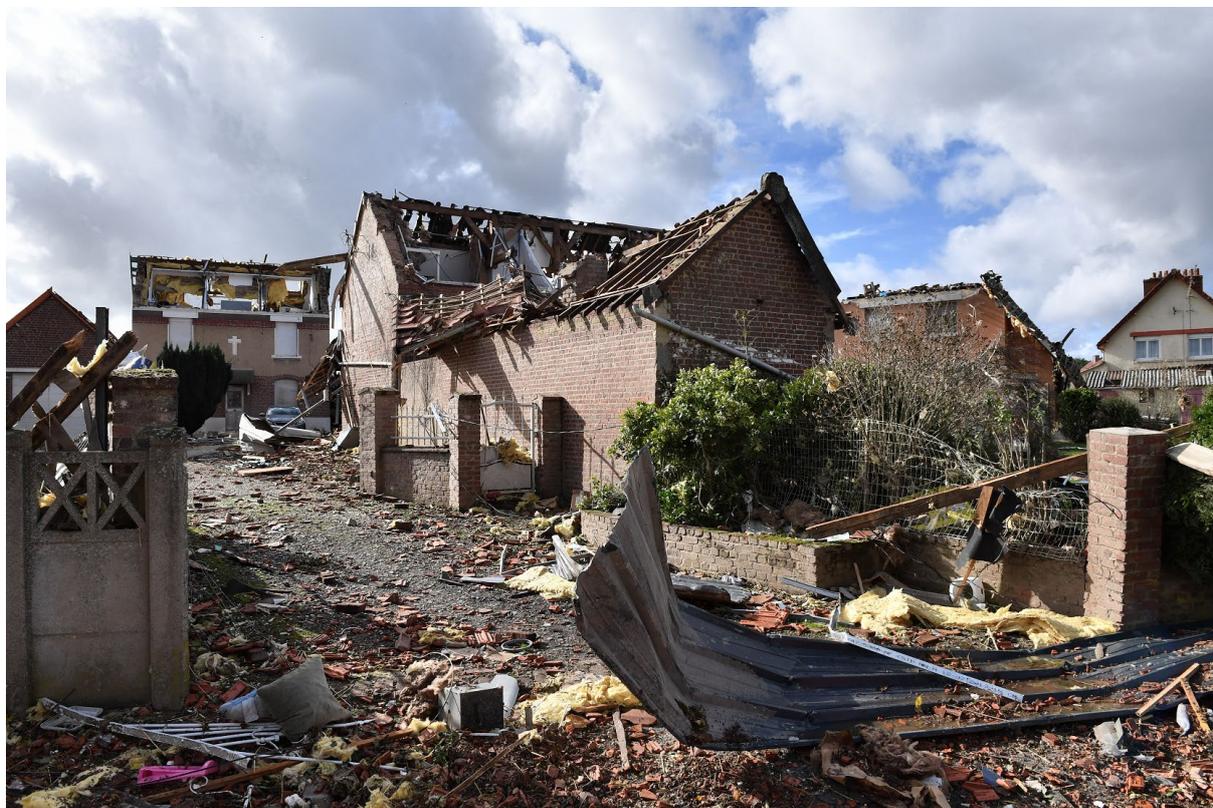
[3] Bihucourt – Habitations dévastées par le souffle, débris généralisés (2, rue de Bapaume) © Keraunos

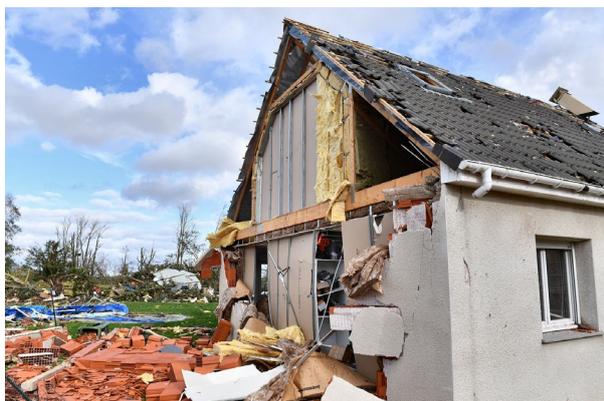
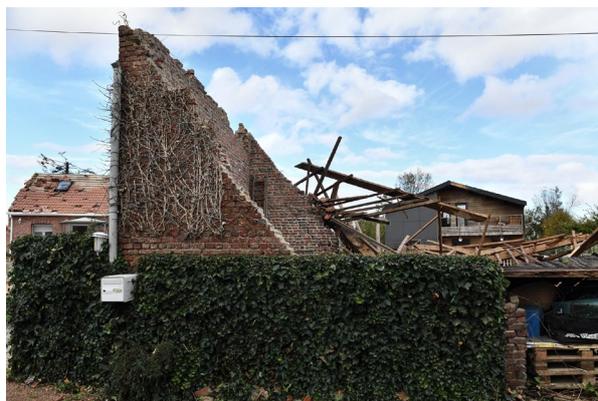
Les vues suivantes témoignent également de la puissance dévastatrice du tourbillon, avec plusieurs bâtiments éventrés et des murs écrêtés :

[3] Bihucourt – Pignon d’une habitation (3, rue Dorier) dont le mur porteur est arraché et emporté (à gauche) / Toiture entièrement arrachée (5, rue Dorier) et bâtiment éventré jusqu’au sol (à droite) © Keraunos

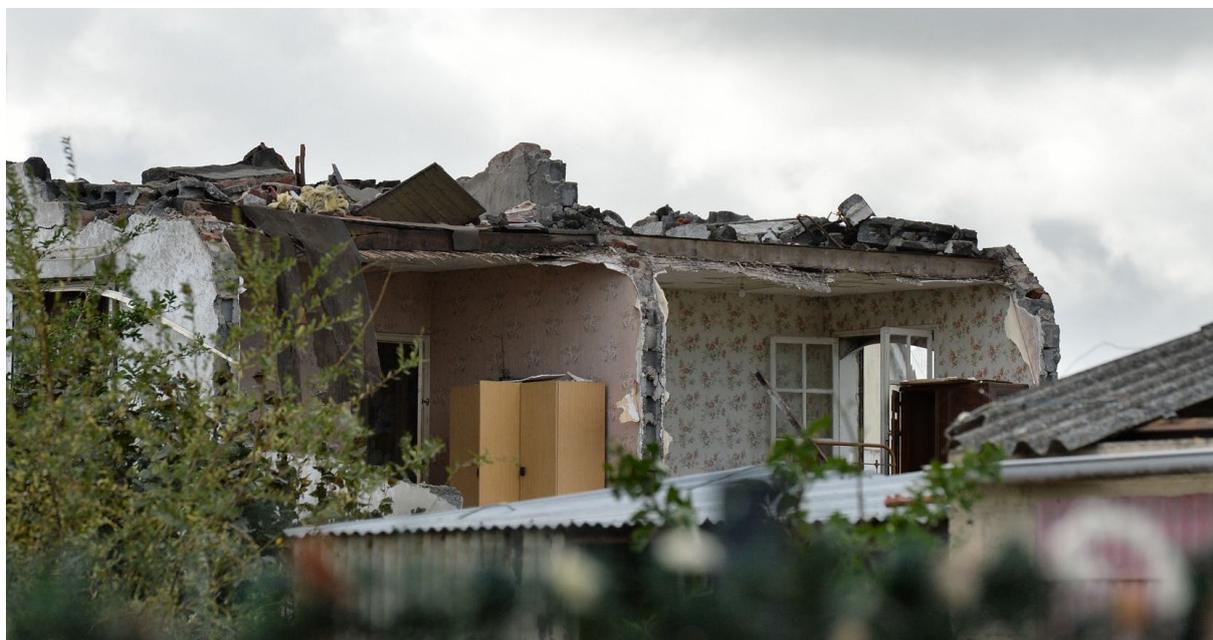
[3] Bihucourt – Toiture entièrement arrachée, murs extérieurs aspirés aux étages supérieurs (rue du Centre) © Keraunos

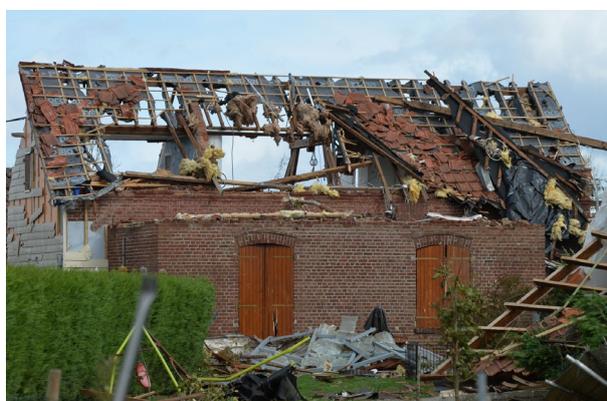
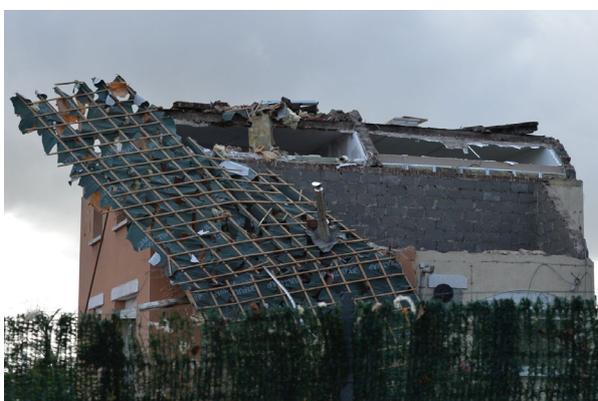
[3] Bihucourt – Aperçu d’une maison (arrière du n°14, rue de la Cité) vue par la rue du Centre : toiture en grande partie détruite (à gauche) / Toiture arrachée (rue de la Cité) et murs écrêtés aux étages supérieurs (à droite) © Keraunos

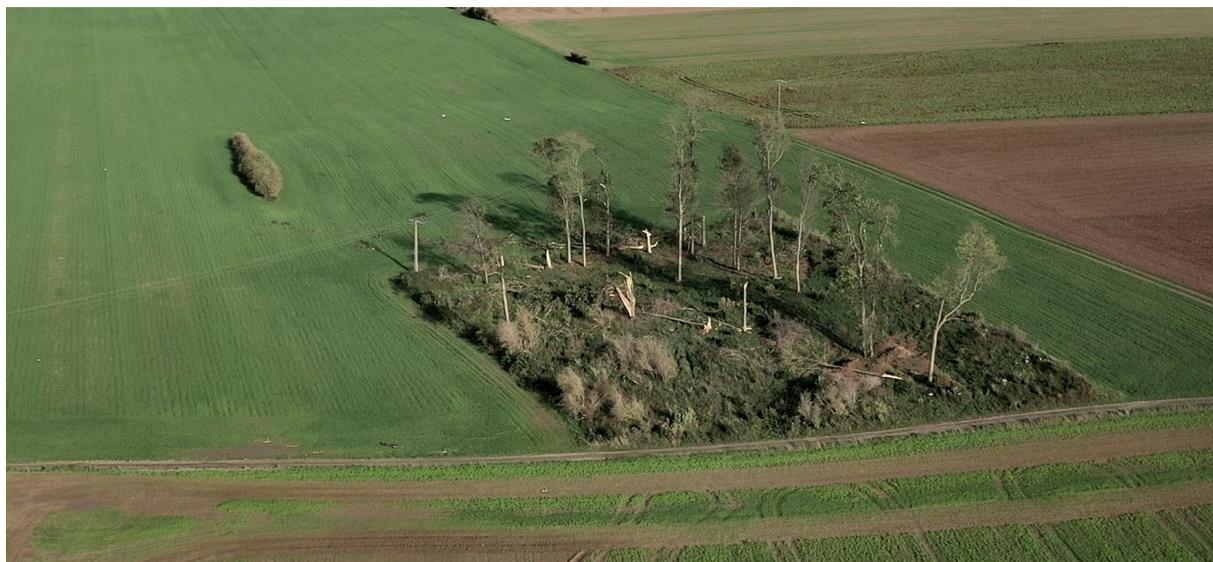
A la sortie de Bihucourt, et après avoir abattu une peupleraie [4] et projeté des branches charpentières à 200 mètres de distance, le tourbillon poursuit sa trajectoire vers le nord-est et le bois de la Vinette (**Béhagnies**) qu'il dévaste en grande partie [5]. On note une inflexion dans la trajectoire de la tornade en direction du nord (210°). Les champs sont parsemés de débris divers, et notamment de tôles dont certaines ressemblent à des ballons, comme si elles avaient été compactées par une presse (elles proviennent de hangars du village de Bihucourt, distants de plus d'1 kilomètre).

[5] Béhagnies – Dévastation dans le bois de la Vinette. Arbres vigoureux brisés au ras du sol © C. Asselin

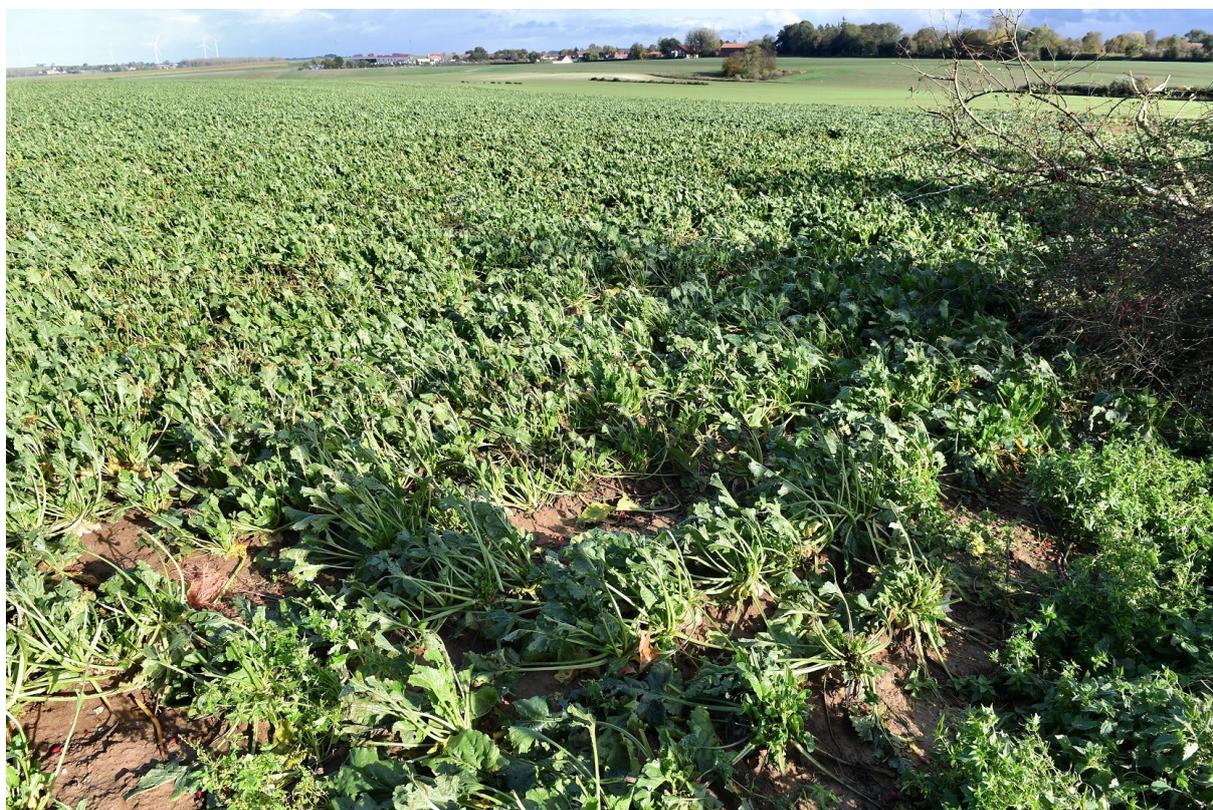
Le phénomène conserve encore une intensité extrêmement significative jusqu'à l'orée du bois du Vieux Cimetière [6], frontalier avec la commune de Béhagnies. Le long d'un chemin vicinal à moitié enfoui et qui précède le bois en question, des orties et plusieurs végétaux sont littéralement dépouillés de leurs feuilles (ne subsistent que des tiges lacérées, fait rare pour de la végétation basse habituellement épargnée). Des tôles, des jouets pour enfants, des emballages divers et même un animal mort sont retrouvés sur le remblai qui est exposé vers le sud-ouest. C'est également à cet endroit que des pommes de terre, qui ont échappé à la récolte dans une parcelle de champ voisine (et qui sont habituellement destinées au glanage), ont été projetées et sont retrouvées en petits tas. Dans la parcelle de champ suivante, ce sont les betteraves qui souffrent du passage d'un tourbillon dévastateur : sans avoir été déracinées (quoique certains plants sont partiellement soulevés de terre), elles ont pour la plupart été littéralement dépouillées de leurs feuilles ou endommagées sur une bande de 200 mètres de largeur. Un axe de convergence est d'ailleurs parfaitement visible en périphérie de la parcelle dévastée : les plants situés au sud du couloir ont les feuilles qui s'inclinent vers le nord-ouest, et inversement (sud-est) pour ceux situés au nord. Cette force d'aspiration colossale, rarement constatée dans des tornades françaises, n'avait pas été observée depuis la tornade EF3 d'Étrochey (Côte-d'Or) du 19 juin 2013, où du colza avait subi le même sort. Ces éléments permettent d'établir qu'à ce moment précis le phénomène conserve encore une intensité voisine de celle relevée à Bihucourt (EF3-).

[6] Béhagnies – Etat d'un champ de betterave. Plusieurs feuilles lacérées dans le couloir le plus touché par le tourbillon © Keraunos

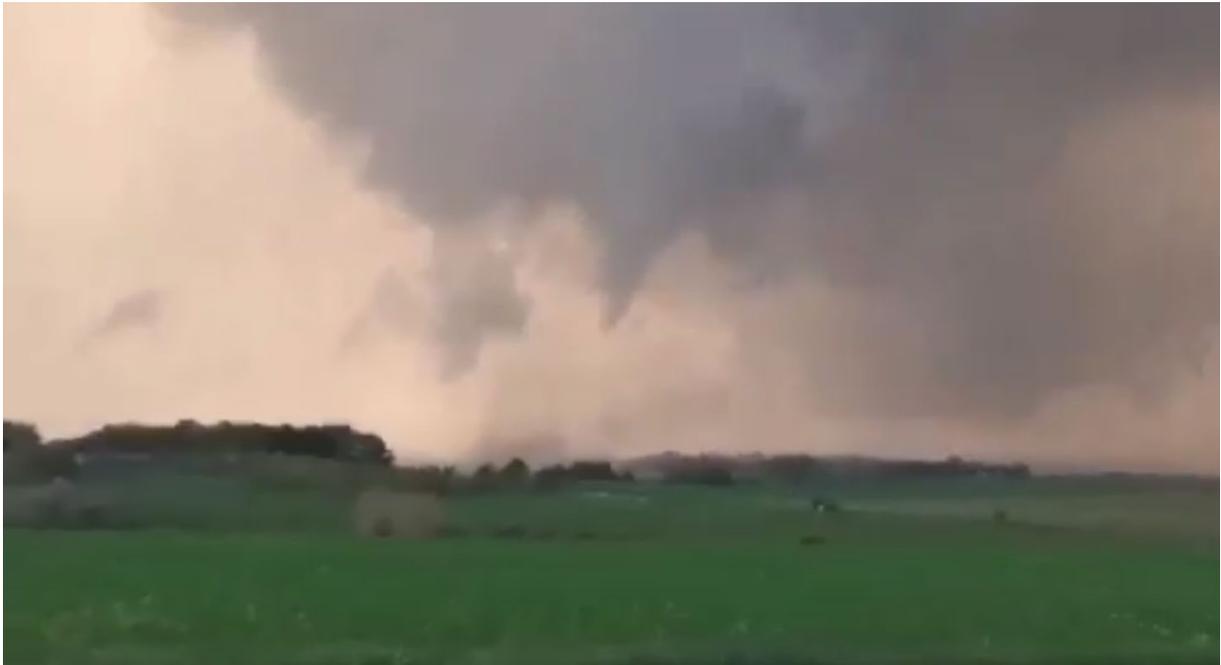
Il est à noter que c'est précisément depuis la D917 qu'a pu être filmée la tornade, en sortie de Bapaume, à 3 km de Bihucourt (👁️). On y aperçoit une masse tourbillonnaire imposante d'une couleur gris-ocre. Le phénomène, qui se déplace de gauche à droite, est animé d'un mouvement de rotation complexe, qui semble se défaire et se reconstituer en permanence autour de l'axe principal. Au moment

de la vidéo, le village de Bihucourt est traversé par la tornade, et un arc électrique annonce une coupure de courant généralisée dans la zone sinistrée. Peu de temps après, les courants descendants arrière prennent le relais, et le tourbillon disparaît quasiment.

*Vue de la tornade de Bihucourt au moment où elle traverse le village © Robin Guenoun*

L'analyse de cette vidéo (et des autres documents disponibles), en accord avec les dommages qui ont pu être observés au niveau du sol, tend à indiquer que des vortex secondaires peuvent avoir transité au sein d'un axe principal rotatif de plusieurs centaines de mètres de largeur. On observe en outre un rabattement de plus en plus fort des courants descendants arrière qui dissimulent de manière croissante le tourbillon, de sorte qu'il commence à adopter progressivement les caractéristiques d'une « rain-wrapped tornado » - littéralement une « tornade noyée ».

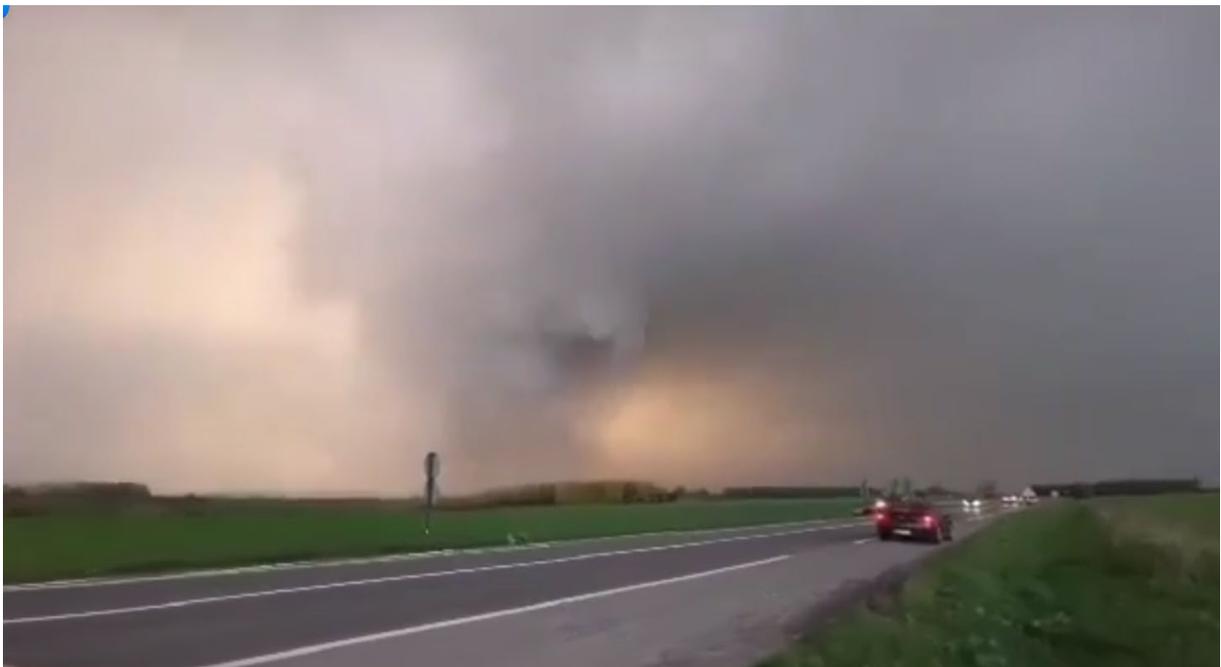
*Evacuation de la tornade vers le nord-est © Robin Guenoun*

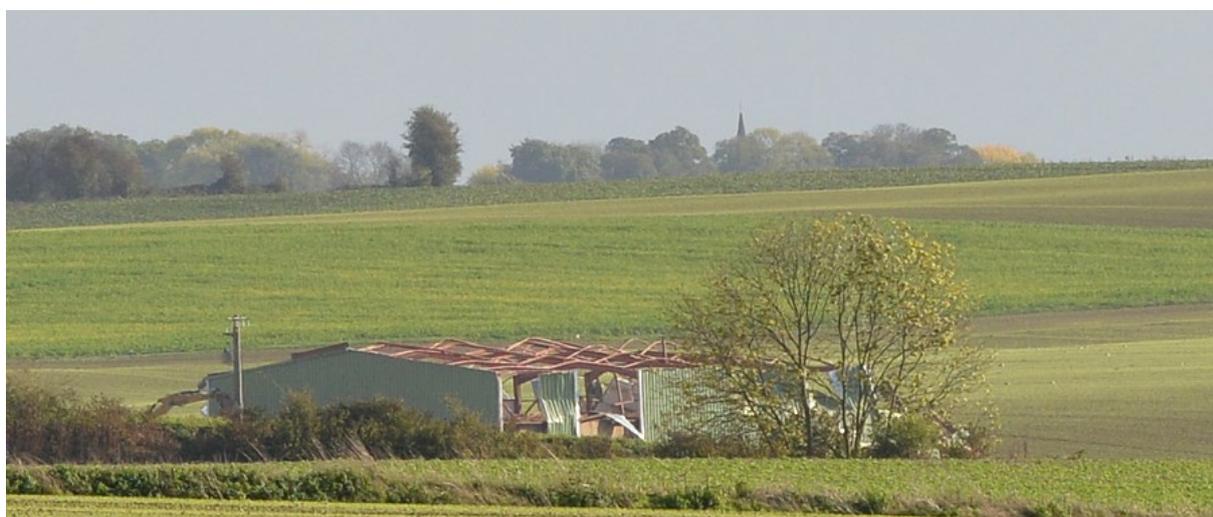
Au-delà de la D917, la trajectoire de la tornade bifurque de nouveau, mais cette fois vers l'est (230°). Le phénomène est rétrogradé en intensité EF2. Dans cette trajectoire déviée, un parc éolien est évité mais un gros hangar de la route d'Ervillers à **Mory** est sévèrement atteint : les tôles de la toiture sont soufflées et la structure métallique complètement tordue [1]. On note des projections à distance assez significatives ; des ballots de paille sont emportés.

[1] Mory – Gros hangar métallique soufflé, route d'Ervillers. La structure s'est tordue sous l'effet du vent  
© Keraunos

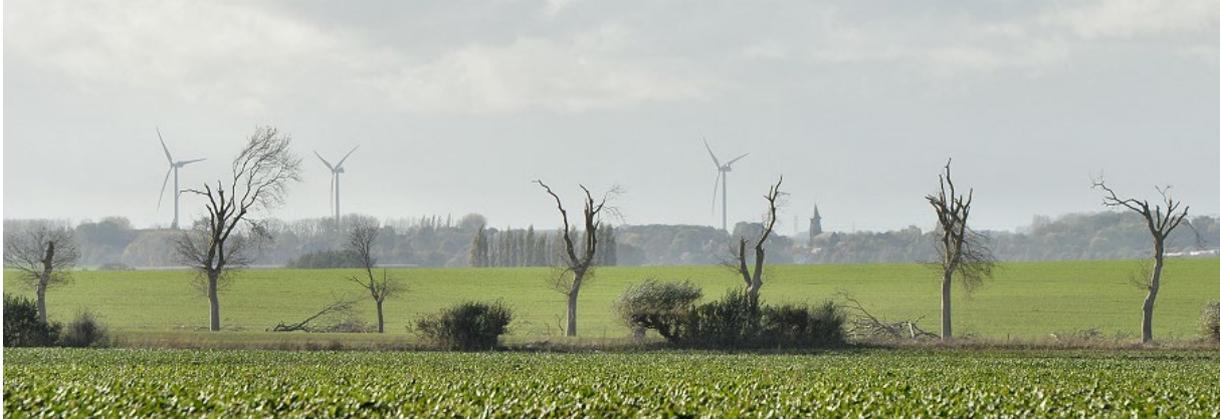
En gagnant les terres agricoles de **Mory** et de **Saint-Léger**, la tornade dépouille littéralement une trentaine de petits arbres qui bordent les D36E2/D36E3 [2] sur une largeur de 200 à 250 mètres. Les dommages sont assez spectaculaires et représentatifs d'un phénomène qui conserve encore une intensité significative à cet endroit.

[2] Mory et Saint-Léger – Une trentaine d'arbres brisés ou dépouillés de leurs branches le long des D36E2 et D36E3 © Keraunos

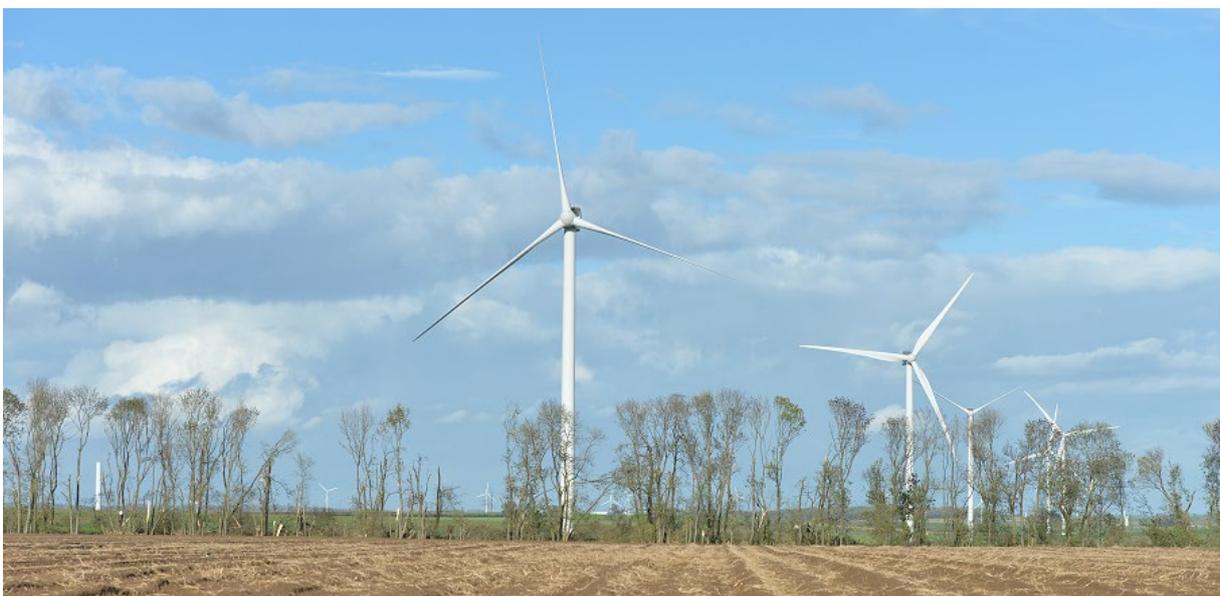
Au-delà de l'autoroute, la tornade traverse des parcelles agricoles de **Croisilles** et de **Écoust-Saint-Mein**. Plusieurs éoliennes, frôlées par le tourbillon, sont vraisemblablement mises en arrêt technique. Au-delà de la D5, une rangée d'arbres est sectionnée à mi-hauteur sur une largeur proche de 250 mètres [4]. La tornade retrouve les caractéristiques d'une intensité EF1.

[4] Ecoust-Saint-Mein – Rangée d'arbres sectionnée à « Vers Fontaine » © Keraunos

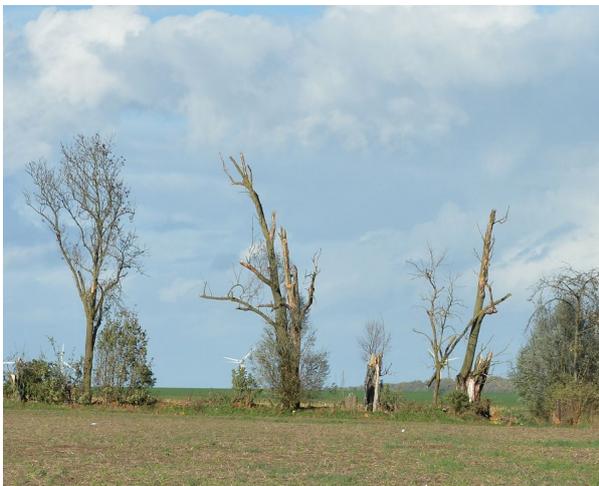
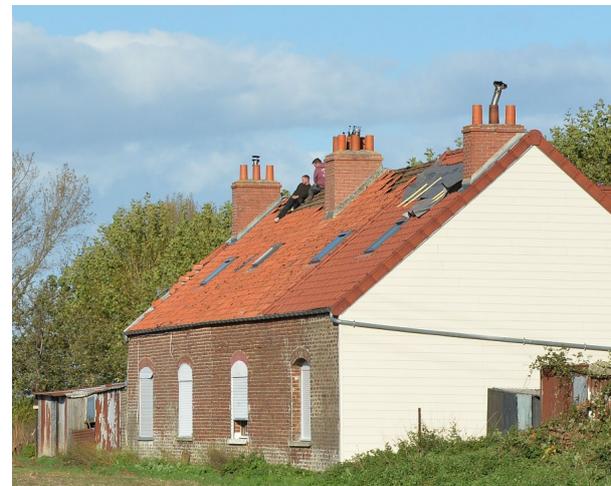
En entrant à **Bullecourt**, la tornade frôle le village par l'ouest et le nord ; quelques dégâts sont observés sur des habitations [1] mais ils sont fort heureusement limités (rue Neuve, rue de l'École). La végétation est davantage touchée au nord de l'agglomération et dans une peupleraie de la rue de Douai [2] (c'est d'ailleurs à quelques centaines de mètres au nord de cette peupleraie que la trajectoire croise celle de la tornade EF5 de Palluel du 24 juin 1967).

[1] Bullecourt - Arbres vigoureux arrachés au nord-ouest du village / Toiture endommagée, rue Neuve  
© Keraunos

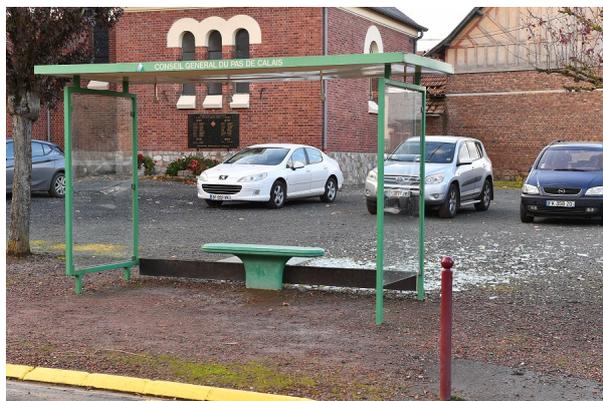
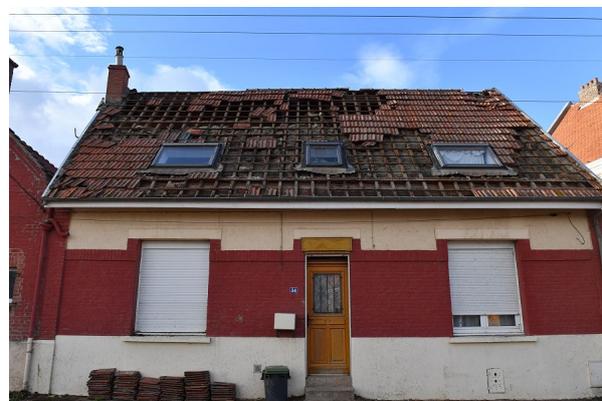
Au nord de Bullecourt, la tornade connaît une nouvelle inflexion vers le nord (220° puis 215°) et se dirige vers **Hendecourt-lès-Cagnicourt**. Il est alors 16h31 TU. Sur une largeur de 200 à 350 mètres, la commune est enveloppée à 50% par le tourbillon, principalement sur son flanc oriental. Outre des dégâts usuels observés dans la Grand'Rue (toitures endommagées, arbres sectionnés, une vitre d'abribus explosée) [3], on observe des dommages nettement plus significatifs dans le périmètre de la rue du Moulin [4]. Des pans entiers de toitures sont arrachés et plusieurs dépendances en maçonnerie entièrement démolies. Ce type de dommages relève ponctuellement du niveau d'intensité EF2, regain d'intensité qui semble coïncider avec l'inflexion de trajectoire observée à 2 kilomètres de là. Comme pour Bihucourt, hormis quelques blessés légers, aucun accident de personne sérieux n'est à déplorer.

[3] Vitres d'un abribus explosées à côté de l'église / Tuiles emportées sur une toiture au n°34, Grand'Rue  
© Keraunos

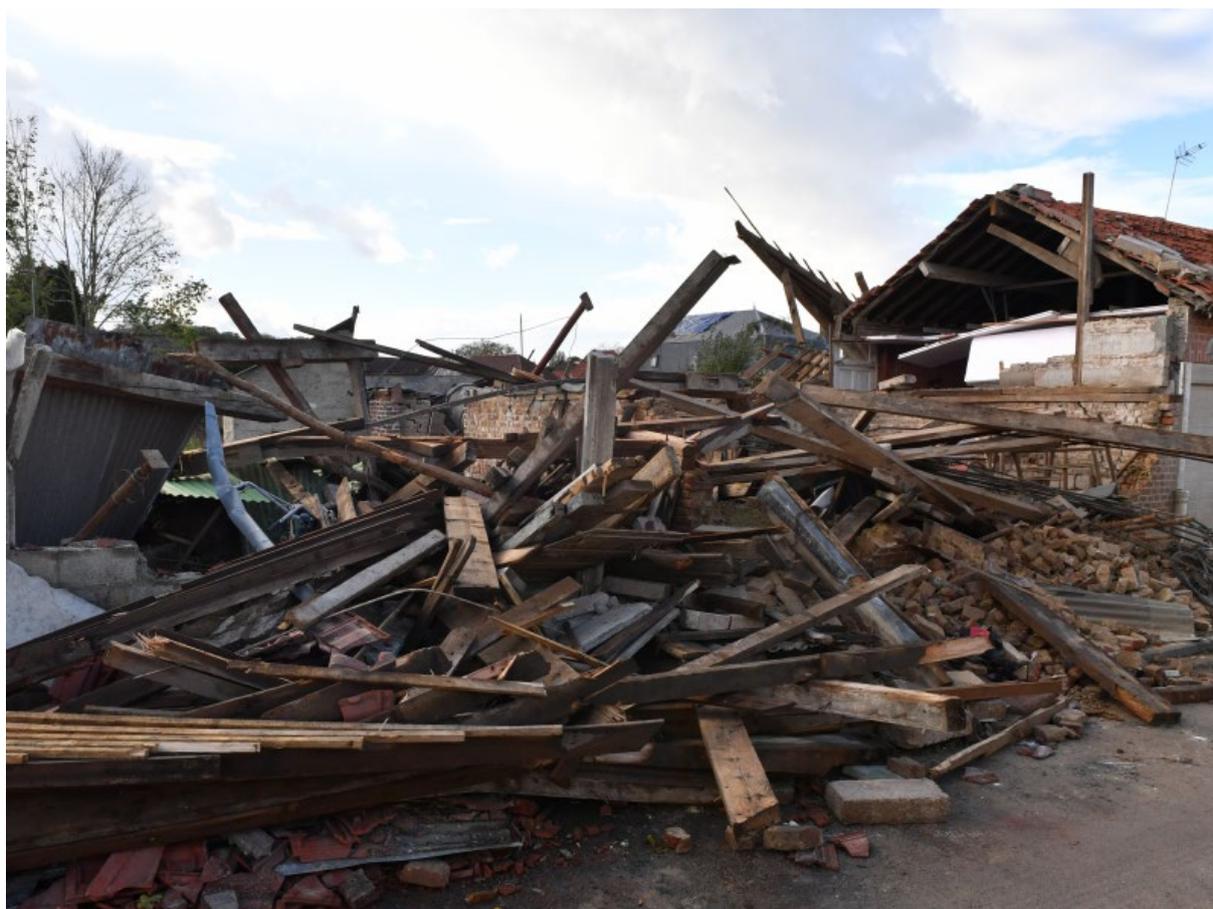
Sans atteindre le niveau d'intensité de Bihucourt, la rue semble elle aussi avoir vécu un bombardement : débris divers, amoncellement de tuiles, de branches et de laine de verre, poteaux électriques renversés. Plusieurs automobiles sont déplacées par le vent et ont les vitres explosées.

*[4] Solide dépendance de ferme démolie, rue du Moulin © Keraunos*

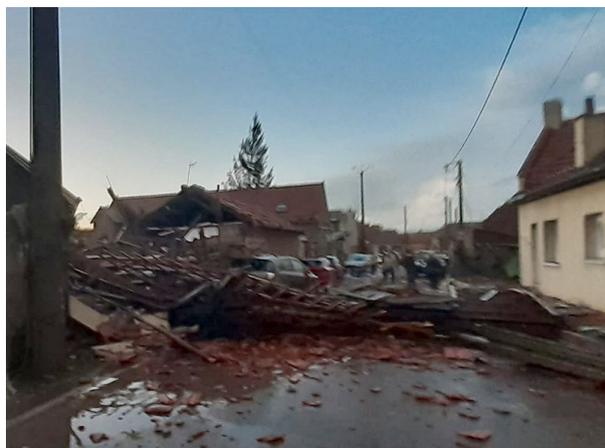
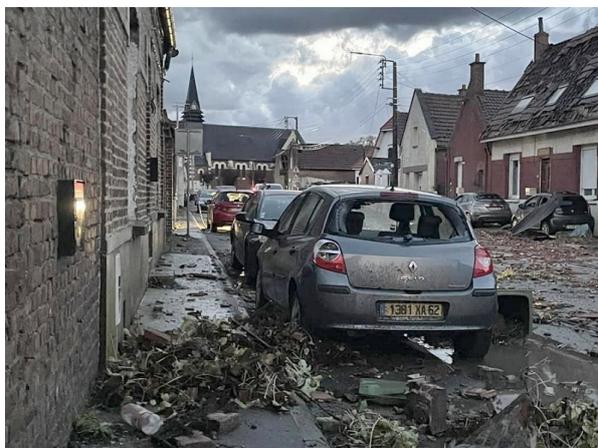
Dans la direction de la rue de Cagnicourt, des sapins sont sectionnés et leurs couronnes emportées à plusieurs mètres [5]. On note également que les tensions observées sur le réseau électrique font chuter plusieurs poteaux, si bien que le village est privé d'électricité.

[4] Vue de la dépendance démolie, rue du Moulin, quelques minutes à peine après la tornade © Frédéric Lancelle / Aperçu général de la rue : débris de tuiles et de branches, vitres de voitures brisées © Manon Boulais

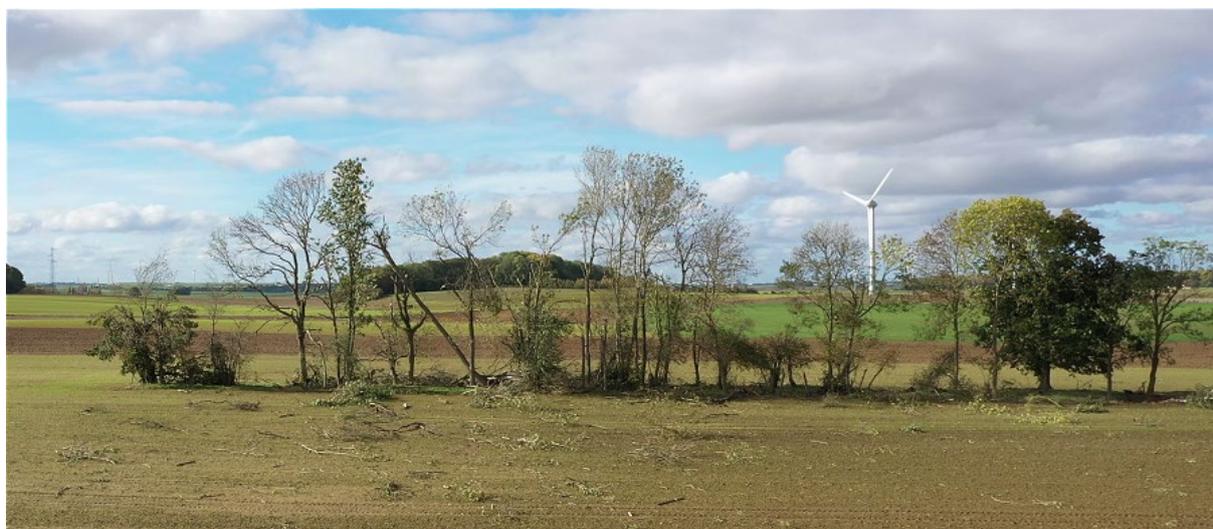
[1] Hendecourt-lès-Cagnicourt – Arbres arrachés et branches projetées à distance dans un bosquet  
© C. Asselin

A la sortie d'Hendecourt-lès-Cagnicourt, la tornade bifurque toujours vers l'est et perd un peu en intensité (EF1). Le changement de trajectoire est tel que le tourbillon manque de croiser une seconde fois la trajectoire de la tornade de 1967 ! Le couloir de dommages reste significatif, puisqu'un bosquet situé en bordure sud-est est bien endommagé [1].

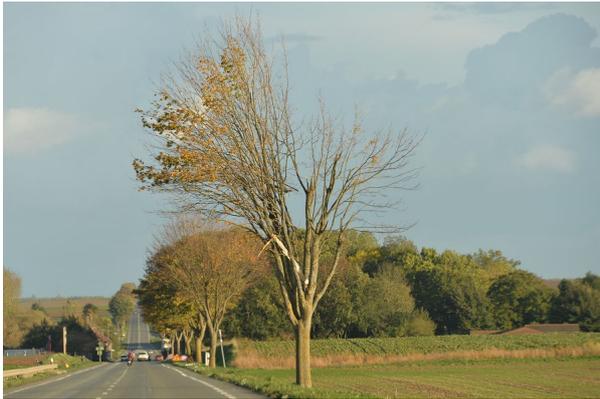
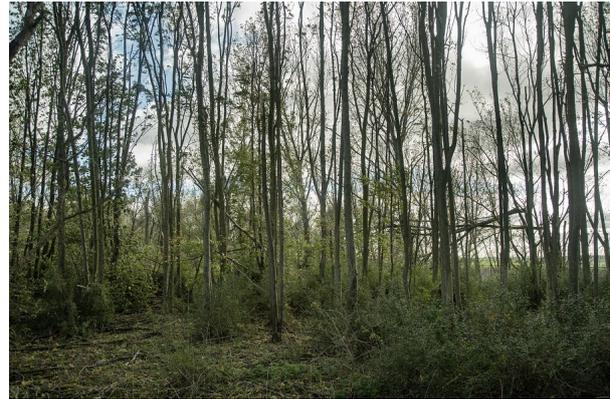
[3] Villers-lès-Cagnicourt – Branches d'érables arrachées le long de la D939 © Keraunos / [4] Saudemont – Petits arbres brisés près de l'autoroute A26 © C. Asselin

La tornade traverse ensuite les territoires agricoles de **Cagnicourt** [2] et de **Villers-lès-Cagnicourt**, où on observe uniquement des dégâts sur la végétation (bien souvent des bouquets d'arbres arrachés ou de grosses branches brisées, soit une intensité EF0+). Le long de la D939 frontalière avec **Dury**, plusieurs branches d'érables sont arrachées [3] et projetées dans un champ voisin.

Selon les mêmes caractéristiques, le tourbillon traverse la campagne de **Saudemont**, bifurque de nouveau vers le nord (220°), traverse l'autoroute A26, puis prend la direction du village de Récourt. On observe des arbres arrachés près d'un pont qui enjambe l'autoroute [4], mais il n'y a aucun signalement d'accident.

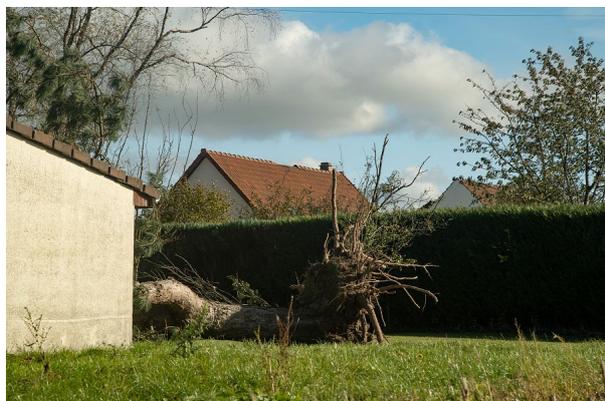
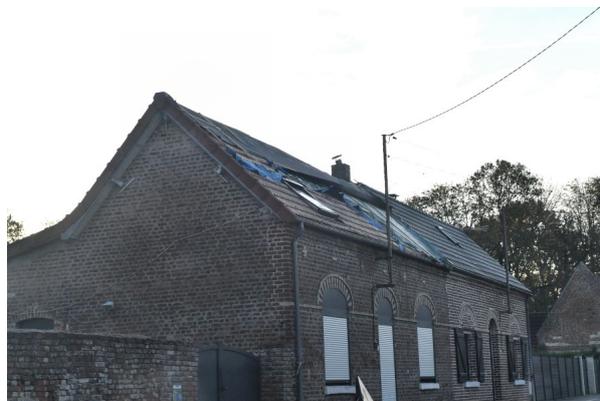
[1] Récourt – Arbre déraciné, Grande Rue © C. Asselin / Toiture partiellement arrachée, Grande Rue © Keraunos

A **Récourt**, sur une bande de terrain large de 250 à 300 mètres, le phénomène gagne en intensité [1] et reprend les caractéristiques d'une tornade durablement EF1 : arbres déracinés, pans de toitures d'habitations arrachés, phénomènes d'aspiration dans les combles des maisons, véranda soufflée, murs en palissade détruits, vitres de voitures brisées. Des arbres de bonne dimension sont également arrachés dans le domaine du château [2]. Là non plus, aucun blessé n'est à déplorer, mais une frayeur certaine pour un habitant qui confie : « *J'allais entrer dans la véranda, quand un sapin l'a écrasée* ». Derrière le village, plusieurs bosquets sont atteints par le tourbillon [3].
