# LES TORNADES DU 23 OCTOBRE 2022 DANS LE NORD DE LA FRANCE

Inventaire des dégâts, caractéristiques des tornades et  
analyse du contexte météorologique

*KERAUNOS – Observatoire Français des Tornades et des Orages Violents*

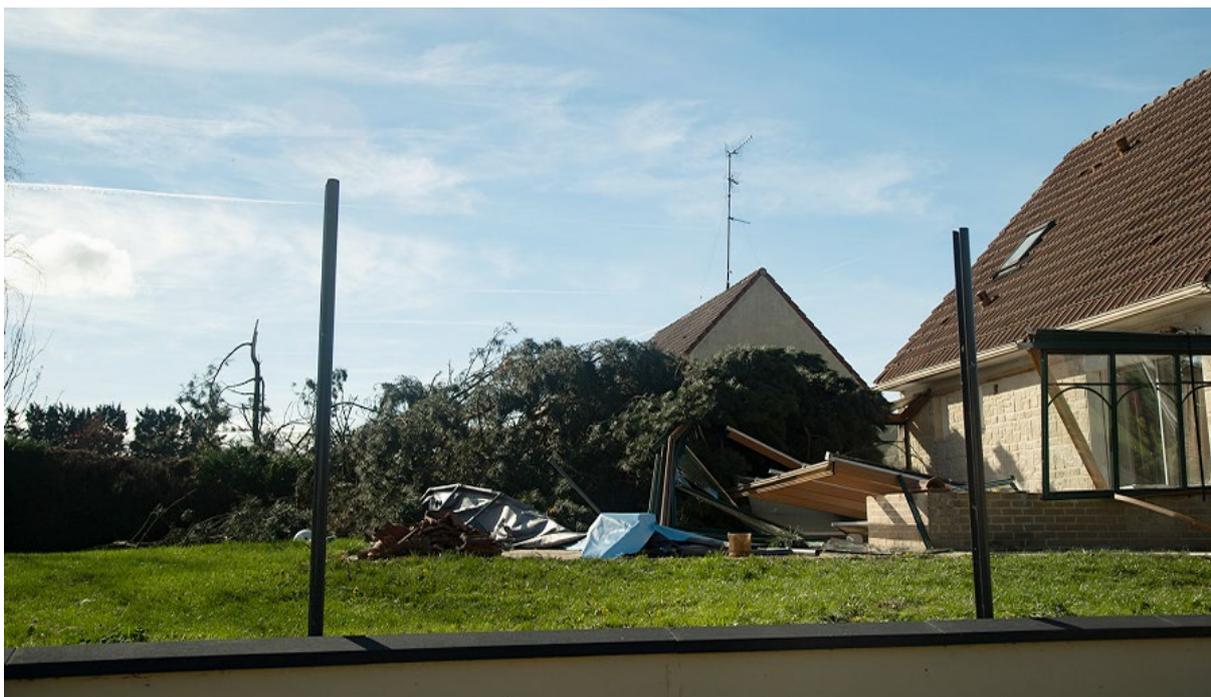
[1] Récourt – Conifère déraciné, véranda détruite et clôture en palissades soufflée, voie du Curé © C. Asselin

A **Récourt**, sur une bande de terrain large de 250 à 300 mètres, le phénomène gagne en intensité [1] et reprend les caractéristiques d'une tornade durablement EF1 : arbres déracinés, pans de toitures d'habitations arrachés, phénomènes d'aspiration dans les combles des maisons, véranda soufflée, murs en palissade détruits, vitres de voitures brisées. Des arbres de bonne dimension sont également arrachés dans le domaine du château [2]. Là non plus, aucun blessé n'est à déplorer, mais une frayeur certaine pour un habitant qui confie : « *J'allais entrer dans la véranda, quand un sapin l'a écrasée* ». Derrière le village, plusieurs bosquets sont atteints par le tourbillon [3].

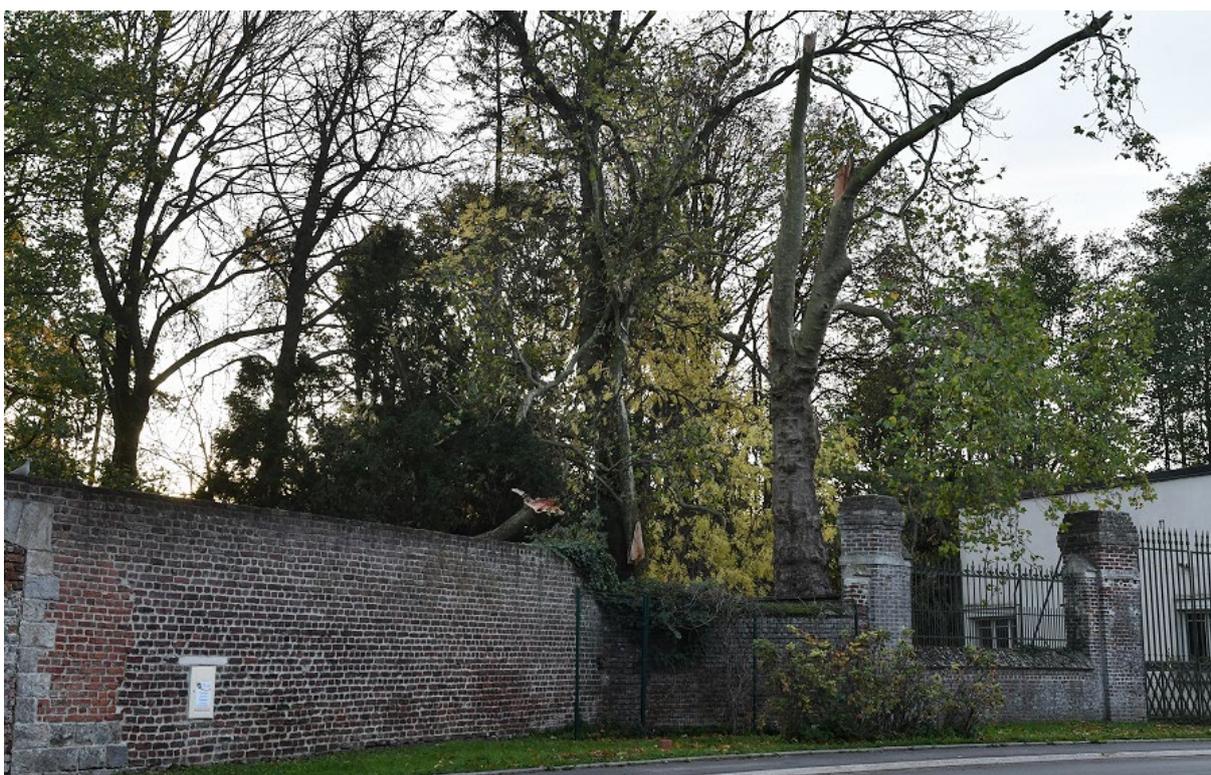
[2] Récourt – Grosses branches brisées sur des arbres centenaires, à l'entrée du parc du château © Keraunos

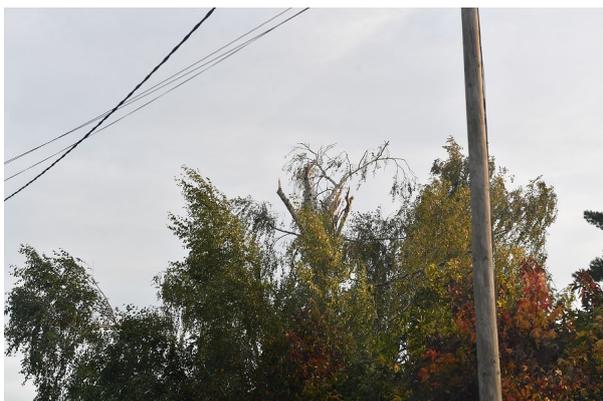
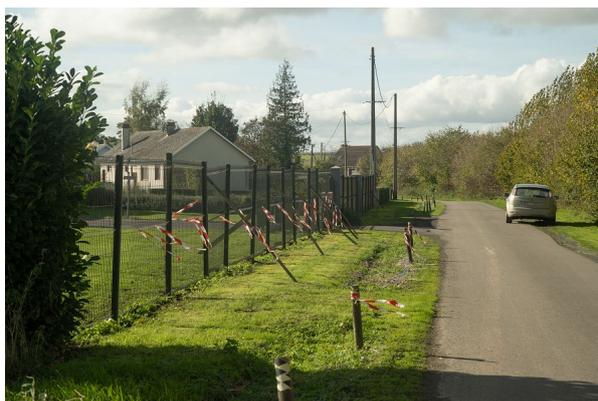
*[4] Écourt-Saint-Quentin – Bouleau brisé à mi-hauteur, chemin du Bracheuil © Keraunos / [5] Grillage couché par la tornade et étayé après l'événement, chemin des Eclusettes © C. Asselin*

D'Écourt-Saint-Quentin à Palluel, la tornade est rétrogradée en intensité EF0 et ne marque son passage que par quelques dommages sur de la végétation. Des habitations de l'Auberge Rouge subissent également de légers dégâts [4].

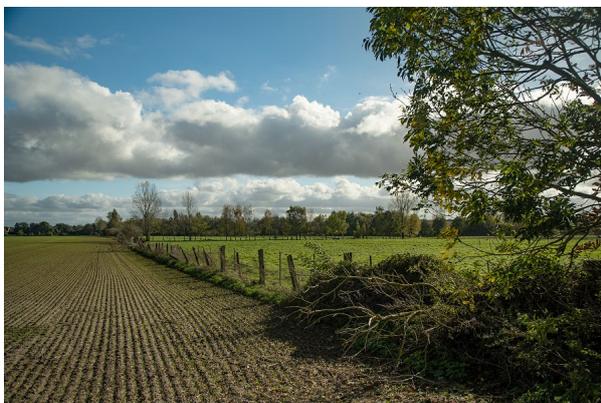
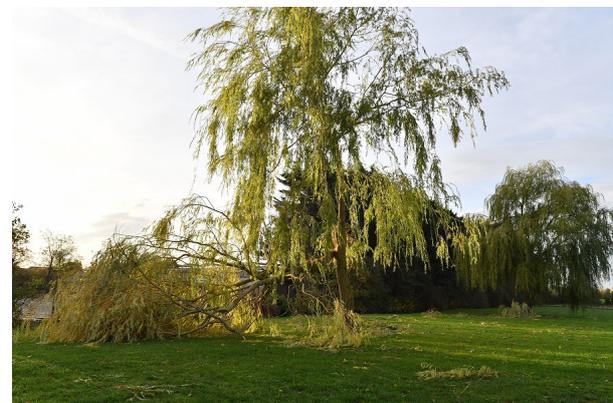
[1] Arleux – Branches brisées et clôture endommagée © C. Asselin / [2] Arleux – Branches de saule-pleureur arrachées © Keraunos

La tornade entre dans le département du Nord à 16h40 TU et franchit son 155<sup>ème</sup> kilomètre. C'est au tour d'**Arleux** d'être victime du phénomène. Dès le nord des étangs, des arbres sont arrachés [1] ; puis le bourg est principalement touché de la rue Salvador-Allende à la rue de Douai, en passant par les rues des Lotus et des Iris. Dans ce périmètre, on observe des arbres déracinés ou sectionnés [2], des pans de couvertures arrachés ou des toitures endommagées (notamment celle de la gendarmerie). Le long de la rue de Douai, des aspirations périphériques significatives sont observées dans un bois [3] sur une largeur de plus de 400 mètres ; on note de nouveau un axe de convergence dans le sens de chute des arbres ou des branches.

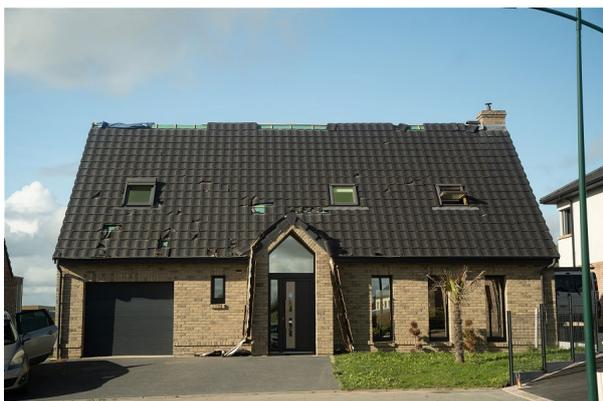
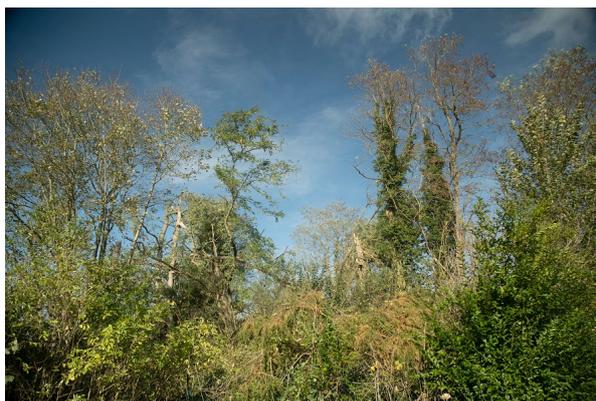
[2] Arleux – Toiture d’une maison neuve atteinte, rue des Iris / [3] Arleux – Arbres arrachés près de la rue de Douai © C. Asselin

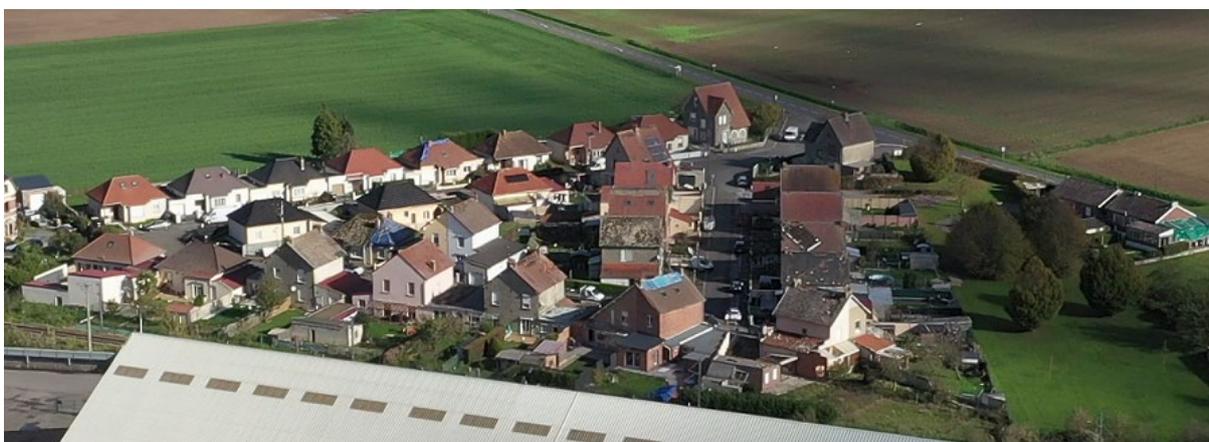
Mais c’est sans conteste le long de la voie de chemin de fer et dans la cité du Cambrésis que les dommages sont les plus importants. La tornade atteint ponctuellement le niveau d’intensité EF1+. Les branches d’un arbre se couchent sur la ligne SNCF Douai-Cambrai [4], ce qui cause l’arrêt d’un train régional. Le trafic reprend à 18h25 TU, et le passage à niveau de la D47B est fermé à la circulation routière pendant environ une heure. Dans la cité [5], où la tornade a pu également être filmée, des pans entiers de toitures se sont envolés ; une tuile a même traversé le pare-brise d’une Renault Clio stationnée face à une habitation. La force du vent est telle que cette même voiture est poussée sur une dizaine de mètres. Des portes et des toitures de garages s’envolent, et des matériels divers sont projetés dans les jardins des voisins. Fait curieux, la coopérative Uneal, qui précède la cité, ne souffre d’aucun dommage.

[5] Arleux – Vue générale de la cité du Cambrésis après la tornade © C. Asselin

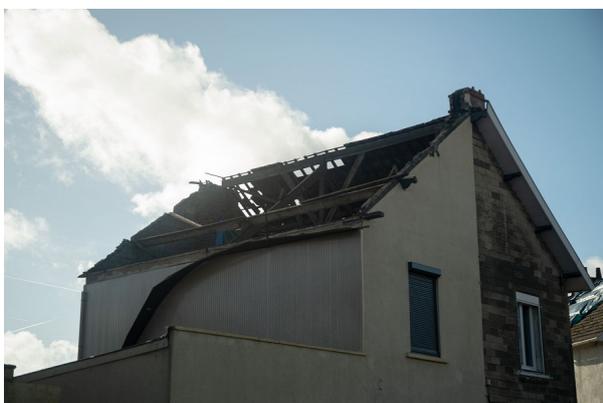
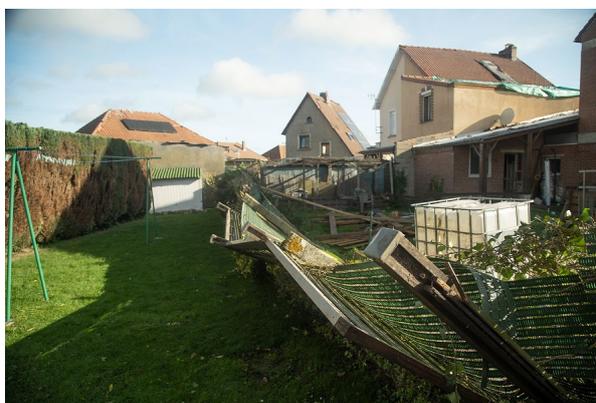
[5] Arleux – Détails d’habitations touchées, cité du Cambrésis © C. Asselin

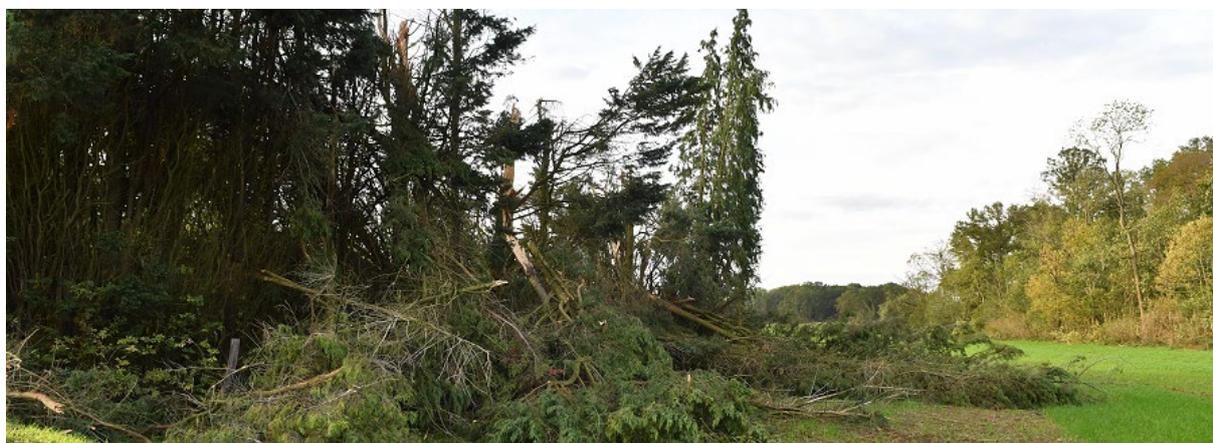
[1] Erchin – Arbres arrachés dans les bois © Keraunos

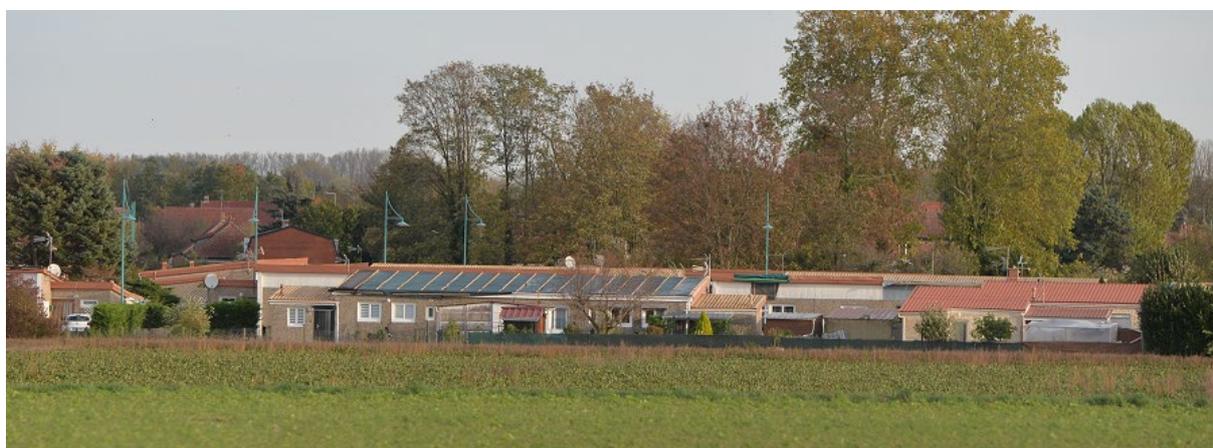
[4] Masny – Vue générale de l'entrée de la cité du Champ Fleuri © Keraunos

A **Masny**, à 16h49 TU, la tornade touche d'abord presque toute l'ancienne cité minière du Champ Fleuri [4]. Ce lotissement, en grande partie constitué de camus bas (logements en plain-pied dotés d'un toit-terrasse), est particulièrement atteint. Les toitures de ces maisons, conçues en maçonnerie légère, sont soufflées et transportées à distance. A ces projectiles s'ajoutent de nombreuses toitures en tôles de garages individuels, quand les portes elles-mêmes ne sont pas arrachées et emportées (après inventaire, 22 camus bas sont considérés comme fortement atteints). Dans le périmètre de la cité, la bande sinistrée atteint presque 500 mètres de large, toujours avec des aspirations périphériques significatives sur le flanc sud du couloir.

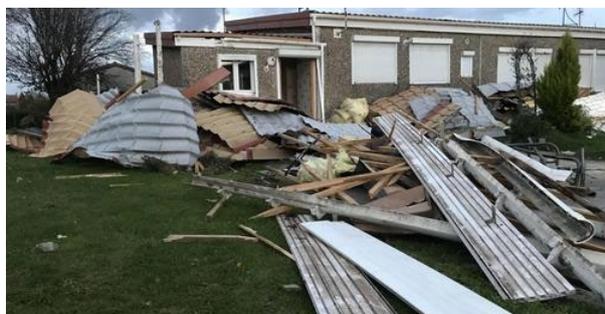
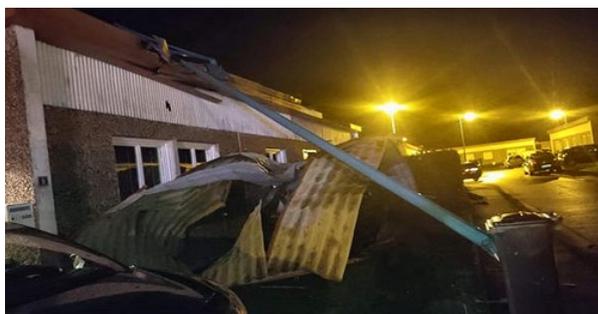
[4] Masny – Illustration des dommages les plus représentatifs sur des camus bas © La Voix du Nord

Après analyse des dommages constatés sur les bâtiments, et en prenant en compte une solidité moindre parmi les constructions de la cité du Champ Fleuri, la tornade est classée en intensité EF1+ sur l'ensemble de la commune.

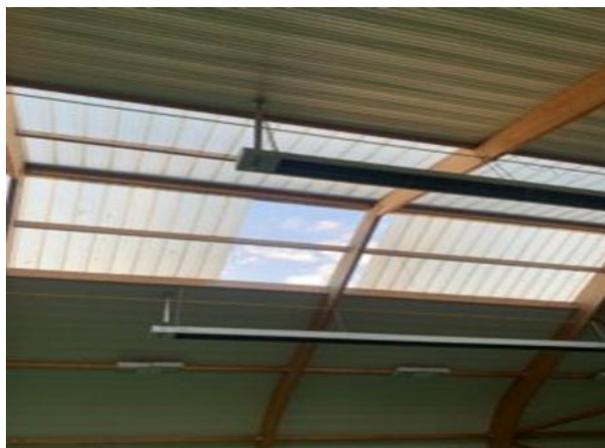
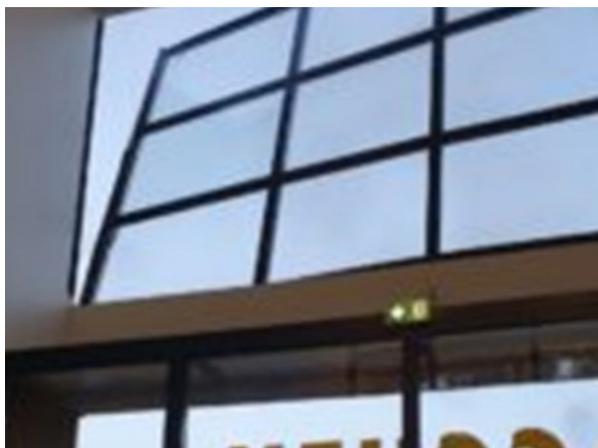
[5] Masny – Dommages sur des bâtiments communaux : salle de sports Guy Drut (à gauche), salle des Galibots (à droite) © Ville de Masny

Après avoir franchi la D645 et endommagé encore bon nombre de maisons, la tornade traverse une prairie, puis franchit les rues de la Fabrique et des Hallots. Dans cette première rue, de nouveaux bâtiments publics sont touchés. Sur l'ensemble de la commune, les plus gros dommages sont constatés à l'école du Champ Fleuri, la salle de sport Chagall, la salle des Galibots, la salle de sport Guy Drut [5], et le garage des services techniques.

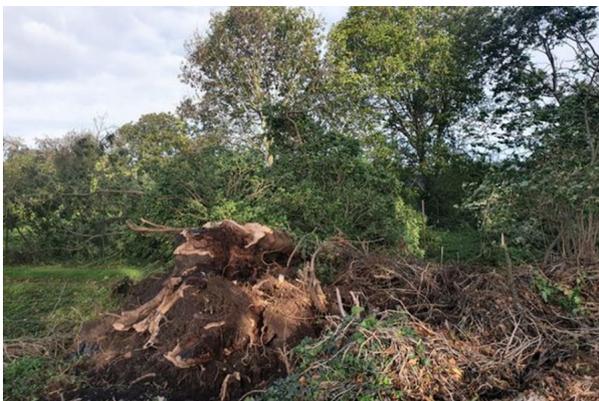
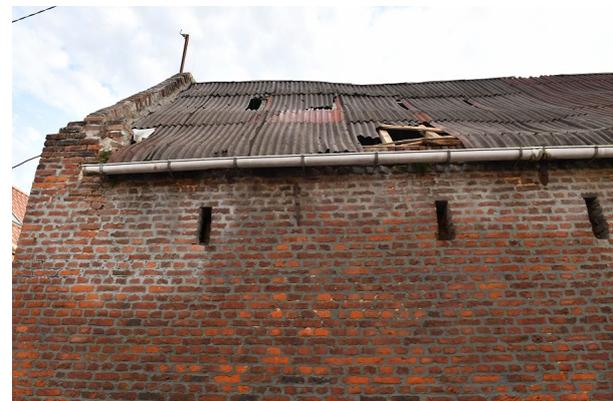
[1] Écaillon – Arbre déraciné © La Voix du Nord / [2] Toiture en tôles aspirée, rue des Maraîchons © Keraunos

A partir d'Écaillon, et jusqu'à Rieulay, l'intensité de la tornade diminue durablement, après avoir subi une nouvelle inflexion peu après Masny (230°). Arrivée justement à **Écaillon**, elle enveloppe une bonne partie du village qui subit des dommages d'intensité EF0+ voire EF1- : faibles portions de toits emportées, arbres déracinés ou grosses branches cassées, éléments de toitures emportés dans des vérandas, mobilier de jardin soufflé [1]. Dans la rue des Maraîchons, une exploitation horticole est touchée [2].

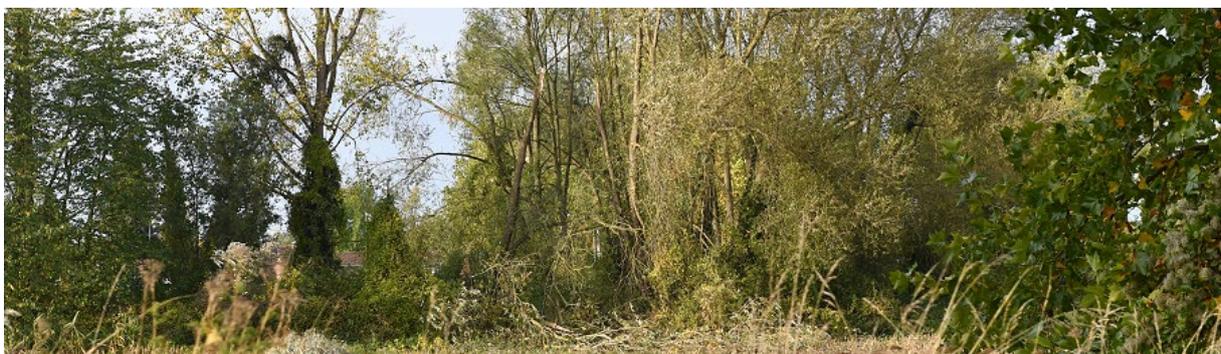
[7] Somain – Branches de saules arrachées le long de la D 957B © Keraunos

Toujours en direction du nord-est, la tornade atteint le nord de l'agglomération de **Somain**, d'abord en franchissant l'autoroute A21, puis la cité du Bois Brûlé, la voie de contournement (D 957B) [7], enfin le quartier rural du Boquet [8].

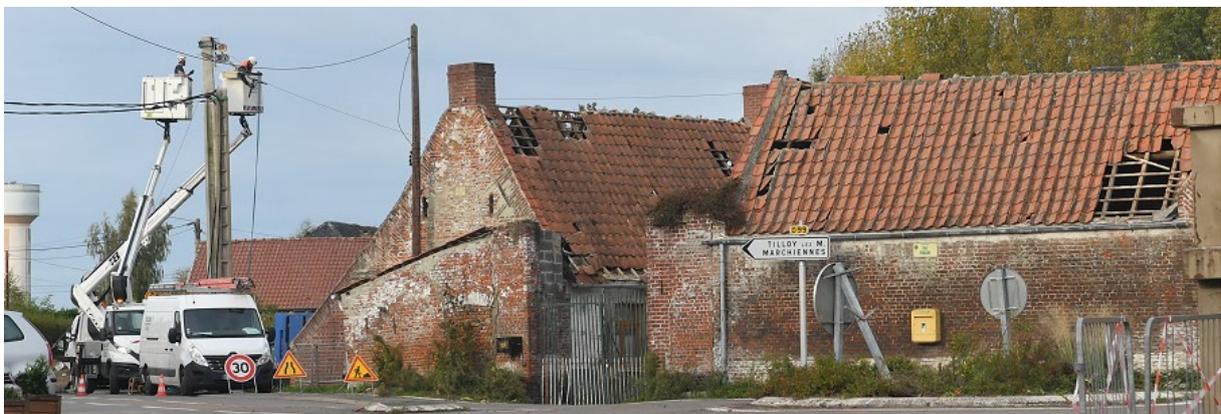
[3] Warlaing – Techniciens occupés à rétablir l'électricité à l'intersection des rues Grande et Firmaine  
© Keraunos

Comme à Hendecourt-lès-Cagnicourt, les tensions survenues sur le réseau électrique provoquent une panne générale. Ce sont surtout les rues de la Planche-d'Alnes, Grande, Firmaine [3] et du Pont-Boulet qui paient le plus lourd tribut : couvertures des maisons emportées, plusieurs pans de toitures arrachés avec leur charpente, pylônes électriques à basse tension renversés, clôtures en palissade arrachées, arbres déracinés ou brisés net. Un hangar métallique est également tordu par le vent et sa toiture effondrée.

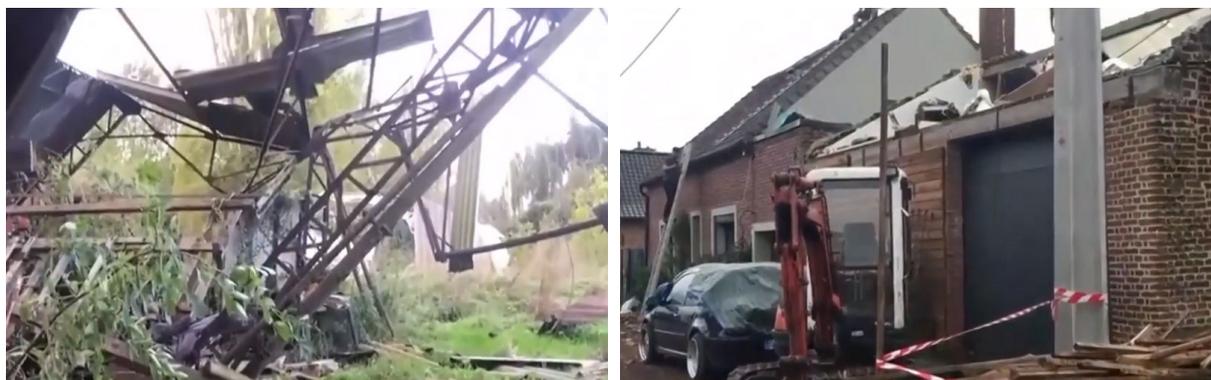
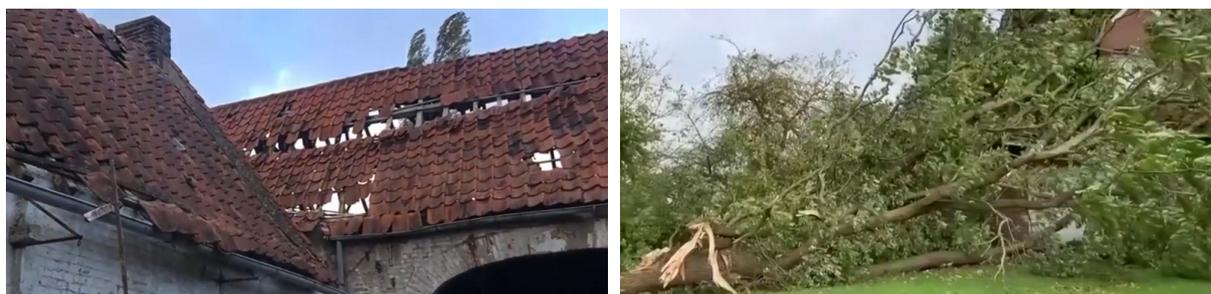
[3] Warlaing – Aperçu des principaux dommages autour de la rue Firmaine © Weo

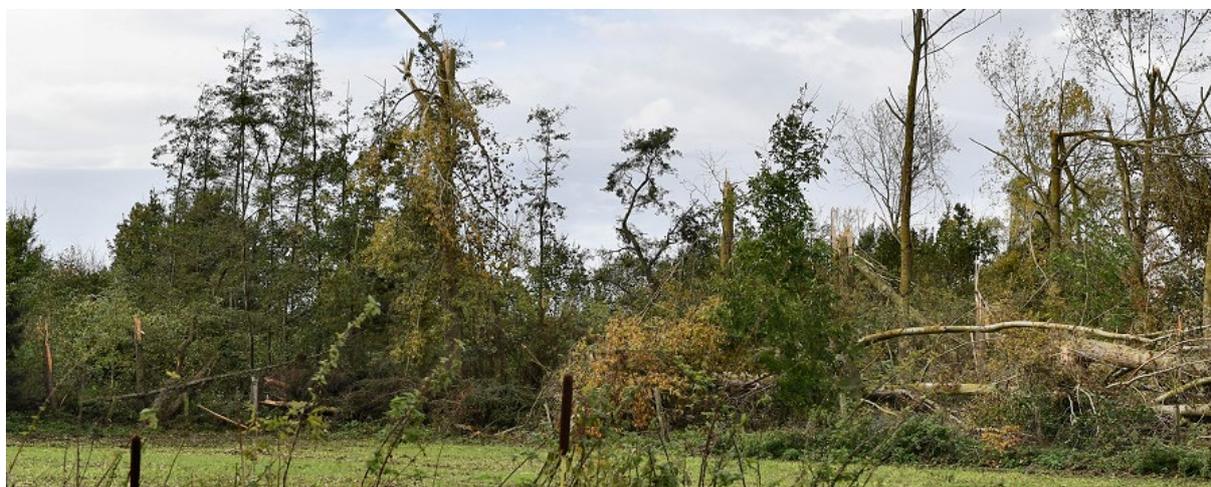
[5] Tilloy-lez-Marchiennes – Peupleraie dévastée aux Plaries © Keraunos

Dans la continuité des lieux précédemment traversés par la tornade, l'axe de dégâts convergents, qui atteint 600 mètres, est marqué par une forte asymétrie et des aspirations significatives en bordure sud-est. Que ce soit au Bas Marais (Warlaing), à Pont Boulet [4] ou aux Plaries (**Tilloy-lez-Marchiennes**) [5], les arbres renversés chutent vers le NE, le N ou le NNO. La proportion d'arbres brisés est également très importante ; il s'agit presque exclusivement de peupliers, abondamment plantés dans cette région marécageuse. La parcelle la plus atteinte, au nord immédiat des Plaries, coïncide avec la bordure nord-ouest du couloir de dommages.

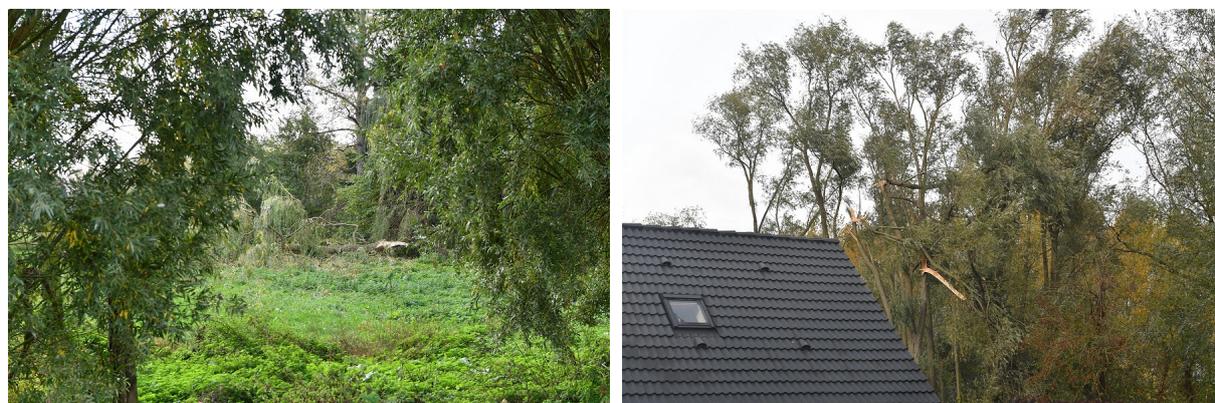
[1] Bousignies – Branche de saule arrachée vers l'ENE, rue du Marais / [2] Branches de saules arrachées rue du Bois © Keraunos

Après avoir frôlé le territoire de **Brillon** par le sud, la tornade entre à **Bousignies** à 17h01 TU. La trajectoire s'infléchit de nouveau vers l'est (235°) avec une nouvelle phase temporaire d'affaiblissement du tourbillon (EFO+). Le phénomène marque son passage dans le quartier du Marais [1], fermé par le fossé du Massy à l'ouest et le courant dit Branche du Jambon au sud.

Les dommages concernent surtout la végétation : conifères sectionnés, peupliers brisés net. Sur les habitations, les dégâts sont minimes et se limitent à quelques tuiles arrachées et des antennes renversées.

On note un amoncellement assez significatif de petites branches à l'intersection des rues du Bois et du Marais [2], sur une distance d'environ 150 mètres. Là encore, en raison d'aspirations périphériques importantes, la largeur du phénomène reste proche de 500 mètres.

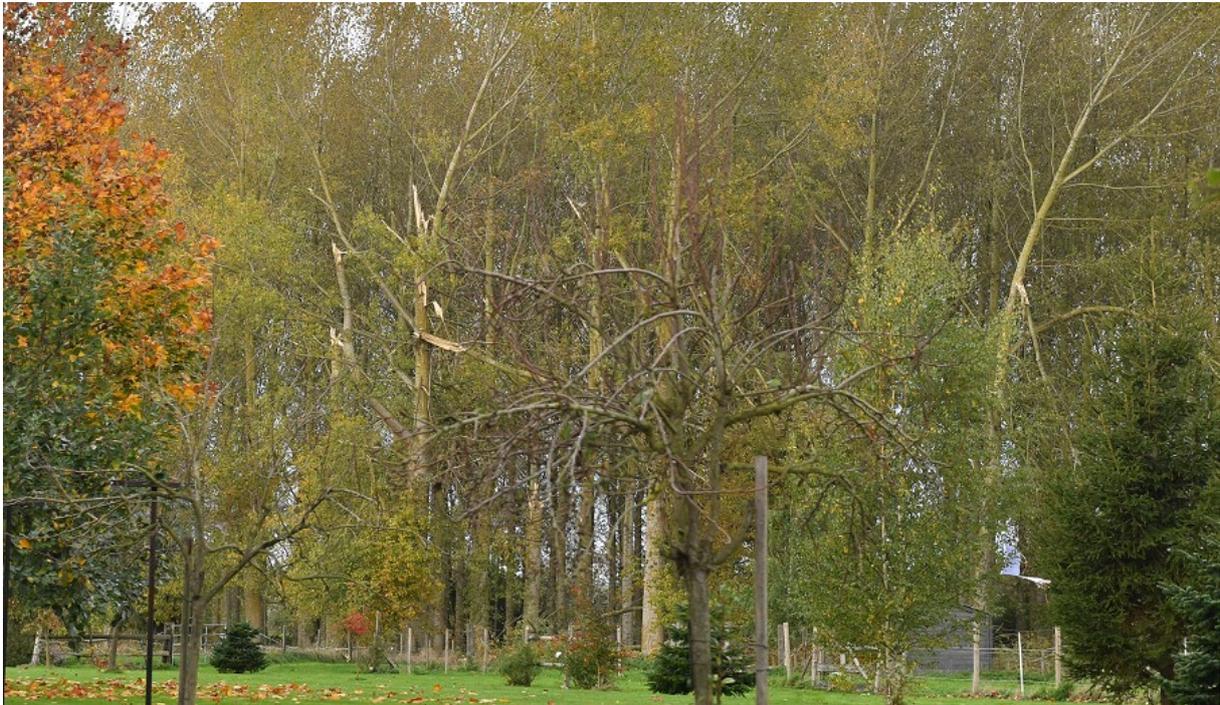
[1] Bousignies – Aspect d'une peupleraie près du fossé du Massy © Keraunos

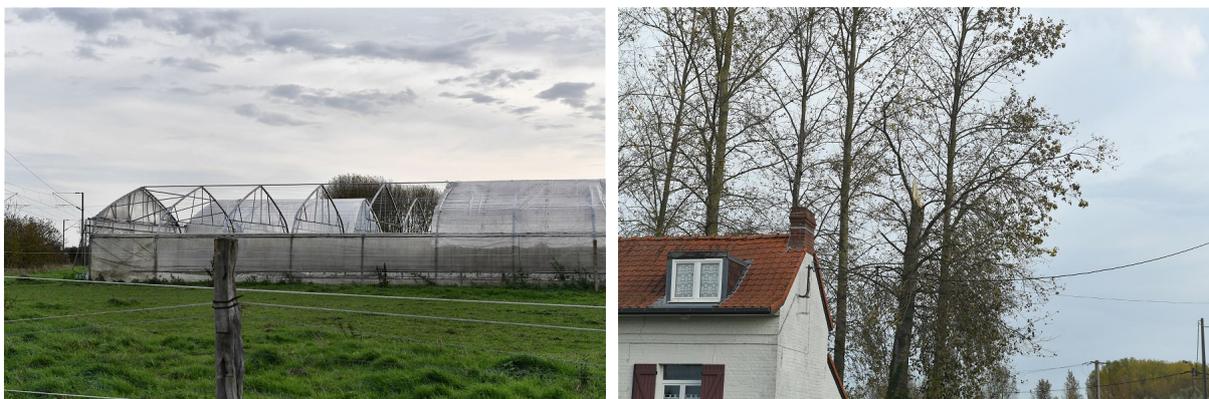
*[5] Saint-Amand-les-Eaux – Bâches d'une serre emportées à Vaucelles / Peupleraie atteinte près de la voie ferrée  
© Keraunos*

Dans la continuité de Rosult, le tourbillon traverse ensuite tout l'ouest de **Saint-Amand-les-Eaux** en épargnant l'agglomération. Les dommages restent très limités et correspondent à un niveau d'intensité EF0. A Vaucelles [5], près de la voie ferrée et au Saubois [6], de grosses branches sont brisées.

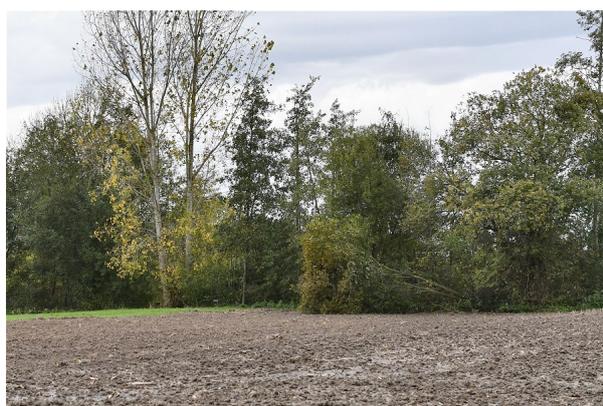
Jusqu'à la D169 à **Lecelles**, les mêmes dommages se répètent au Point du Jour [1] et à la Vieille Eglise. On observe également quelques dégâts légers dans une ferme de la rue des Fèves [2], où quelques tuiles sont délogées. Le niveau d'intensité reste très faible (EFO).

[1] Lecelles – Illustration de branches arrachées au Point du Jour / [2] Tuiles délogées sur un bâtiment de ferme, rue des Fèves © Keraunos

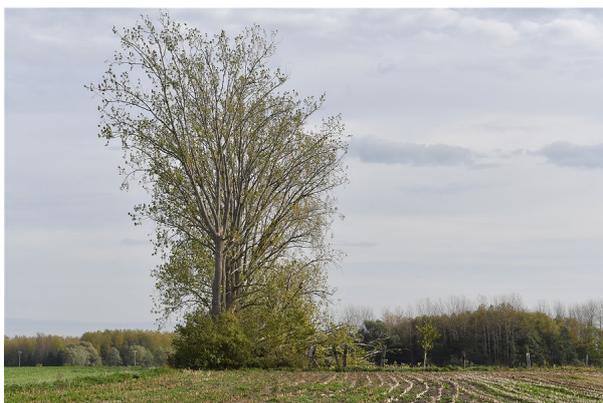
plusieurs arbres vigoureux sont ébranchés ou sectionnés à mi-hauteur [4], ce qui confirme que le tourbillon gagne en intensité et franchit l'échelon EF1.

[4] Lecelles – Peupleraie endommagée près de la D129 / [5] Thun-Saint-Amand – Saules arrachés dans les pâtures de la Couture des Reumez © Keraunos

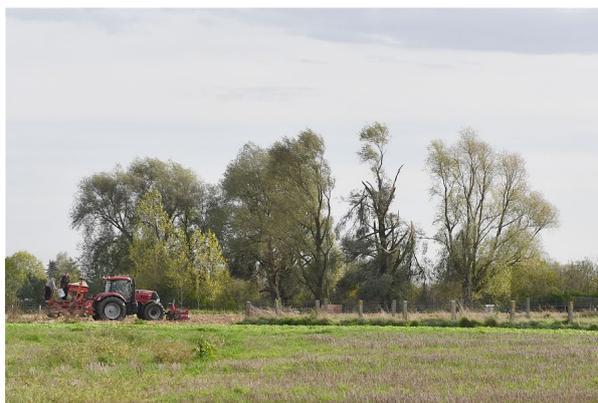
Arrivée à **Thun-Saint-Amand**, la tornade arrache plusieurs arbres (saules et peupliers) dans des pâtures de la Couture des Reumez [5], puis prend la direction de la cité du Maroc. Les dégâts sont significatifs du Nouveau Rieu à la rue Alfred-Matez [6] : pans de toitures arrachés et projetés à faible distance, poteaux téléphoniques affaissés, cheminées écroulées, vitres des voitures et des maisons brisées. Plusieurs jardins sont jonchés de panneaux solaires, de bouts de charpentes et de tuiles. Un témoin raconte : « On venait de se réveiller d'une sieste [...]. On a entendu tonner, l'ampoule a commencé à déconner. J'ai demandé à mon conjoint de rentrer le chien. On n'a plus rien vu pendant dix secondes et on a entendu les vitres du voisin exploser. J'ai eu la peur de ma vie. » [La Voix du Nord].

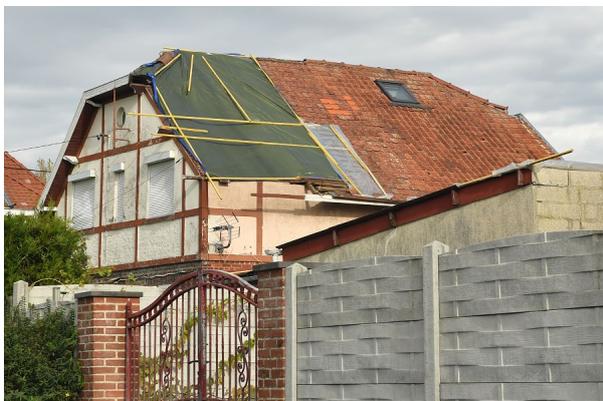
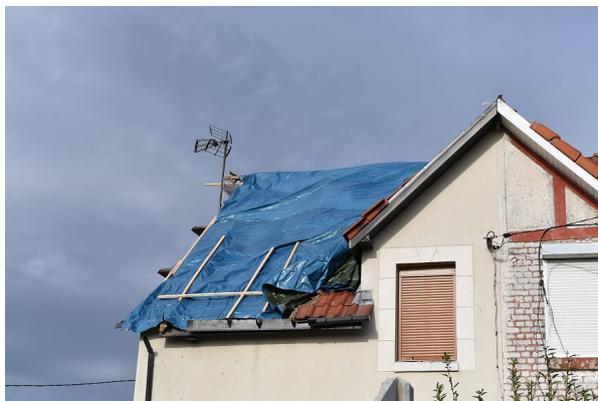
[6] Thun-Saint-Amand – Pans de toitures arrachés sur plusieurs habitations de la cité du Maroc © Keraunos

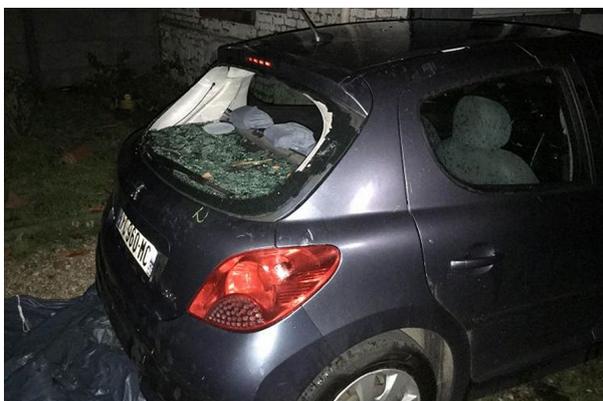
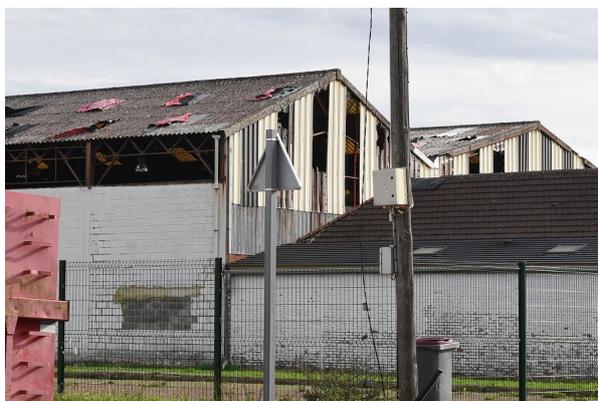
[6] Thun-Saint-Amand – Vitre de voiture brisée, cité du Maroc © La Voix du Nord / Toit d'un entrepôt endommagé, rue Alfred-Matez © Keraunos

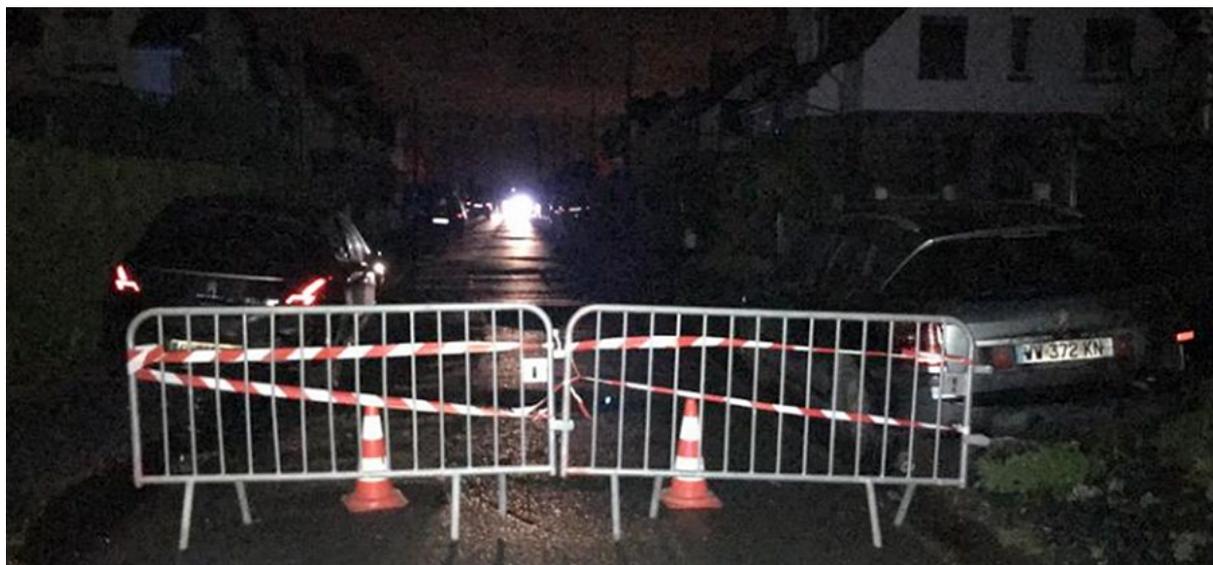
Là encore, les tensions observées sur les fils électriques provoquent des coupures de courant. Par mesure de sécurité, le périmètre autour de la cité doit être bouclé.

[6] Thun-Saint-Amand – Plusieurs rues plongées dans le noir autour de la cité du Maroc. Périmètre de sécurité mis en place immédiatement après la tornade. © La Voix du Nord

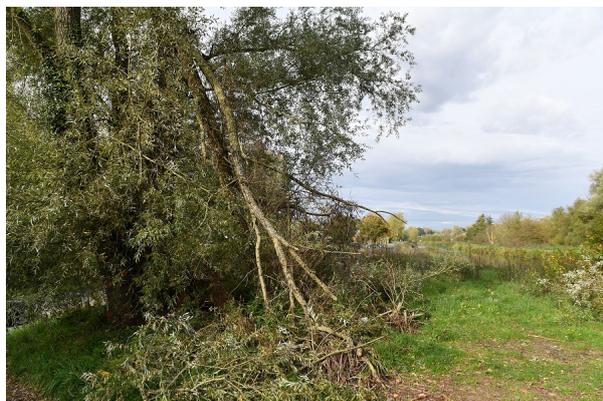
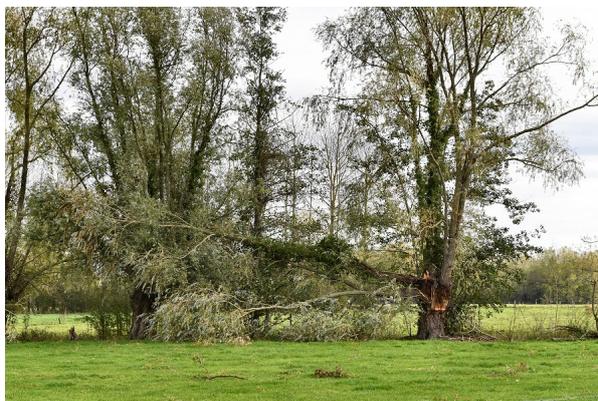
A **Mortagne-du-Nord**, des arbres sont endommagés au confluent de la Scarpe et de l'Escaut [1]. Le phénomène croise ensuite la trajectoire de la tornade EF4 de Nivelles du 22 juillet 1779. A **Flines-lès-Mortagne**, le tourbillon brise de nombreuses branches de saules ou de peupliers le long de la rue du Fort et dans les prairies environnantes [2]. L'orientation des branches est généralement en direction du NNE ou du NE, toujours au sein d'un large périmètre situé sur le flanc sud-est du couloir de dégâts.

[2] Flines-lès-Mortagne – Aperçu de saules endommagés entre la rue du Fort et Legies © Keraunos

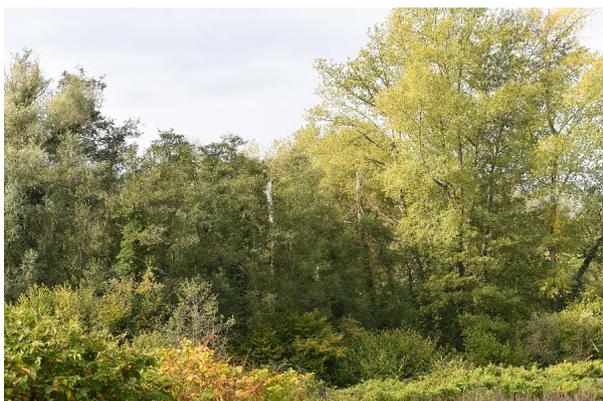
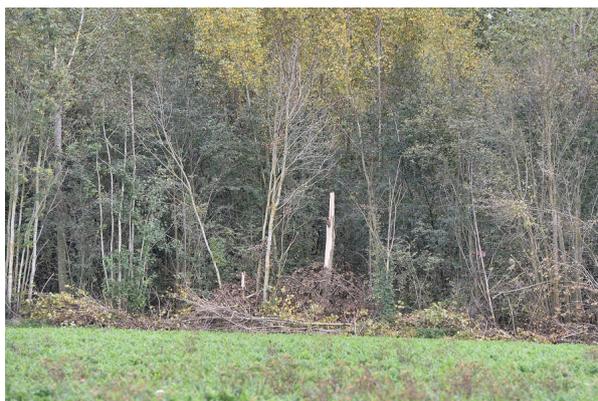
A Callenelle, entre l'ancien et le nouveau canal et près de la N504, de nombreux arbres sont ébranchés, déracinés ou sectionnés [1]. Le sens de chute prend la direction du NE, du NNE voire du NNO. Les mêmes dommages se répètent près de la voie ferrée et dans le parc de l'ancien château [2]. A la sortie du village, au sud-est de la rue des Fiefs, des rangées de peupliers sont sectionnées à mi-hauteur (voire à la base) dans plusieurs parcelles [3]. Ce type de dommages relève d'une intensité EF1.

[1] Callenelle – Arbres brisés près de l'ancien canal / Peupliers et saules brisés au sud-est de la rue des Fiefs  
© Keraunos

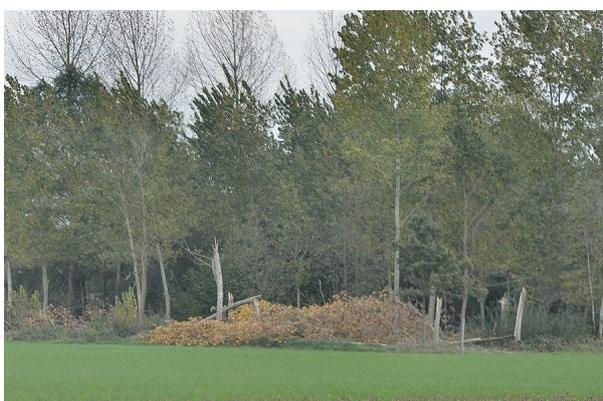
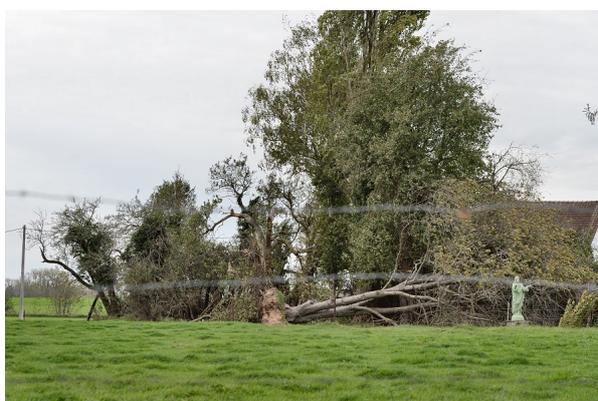
La tornade prend ensuite la direction de la section de **Brasmenil**, qui est enveloppée aux trois-quarts par un tourbillon qui sévit sur une bande de terrain de 600 à 800 mètres de largeur. Les dommages sont généralisés et concernent tout autant la végétation que les habitations et les hangars agricoles. Les arbres déracinés tombent généralement vers le NE ou le NNE, comme dans la rue de la Savatte ou la rue du Buisenet [5]. Dans la peupleraie des Aunois, les arbres subissent le même sort qu'à Callenelle [4].

[4] Brasmenil – Peupleraie des Aunois bien endommagée (arbres sectionnés) / [5] Brasmenil – Arbre déraciné vers le nord-est, rue de la Savatte © Keraunos

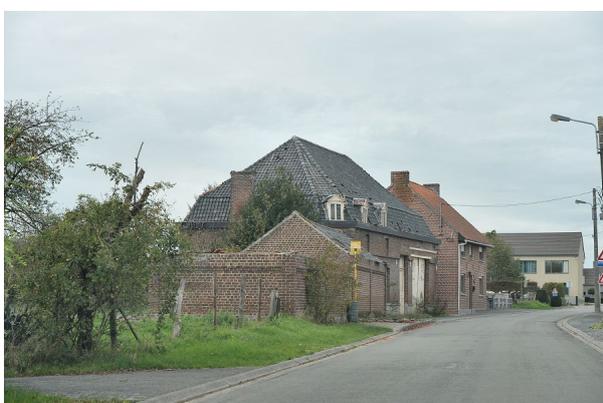
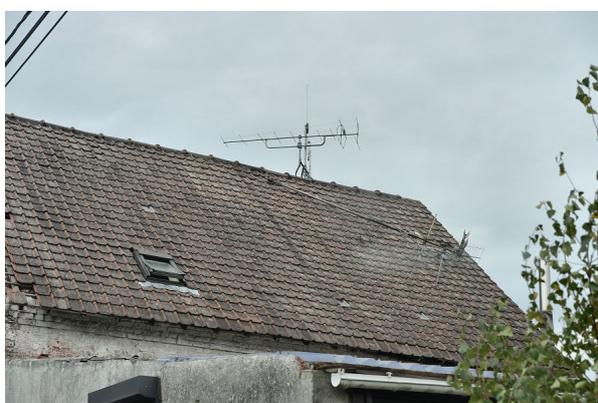
[5] Brasmenil – Dommages sur les habitations, rue du Buissennet © Keraunos

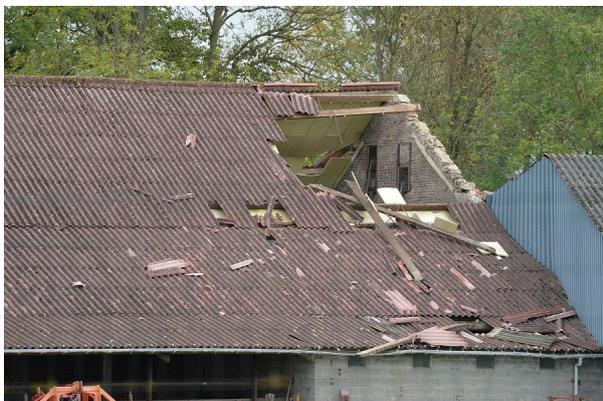
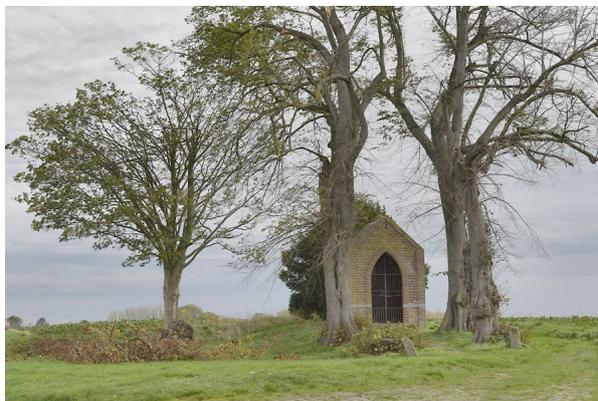
A **Braffe**, la tornade traverse tout le domaine du château de Wadernies [7], où plusieurs arbres parfois centenaires sont arrachés ou déracinés. Daniel Rousseau livre le témoignage suivant : « *Tout s'est passé en quelques minutes [...] Avec ma compagne, nous étions sortis pour regarder l'orage, et puis d'un coup, le vent s'est violemment levé... Nous nous sommes rapidement mis à l'abri à l'intérieur, et on peut s'estimer chanceux parce que cela aurait pu être bien plus grave ; l'un des arbres est tombé sur l'abri de jardin, à seulement quelques mètres de l'habitation.* ». Au nord du domaine, la toiture d'un hangar agricole est également arrachée et aspirée vers le NNE [8].

Plus loin, rue du Gros-Tilleul, la tornade traverse une petite chapelle, dont la croix est arrachée et tombe vers l'ONO [9]. Les tilleuls qui la protègent sont également touchés, comme d'autres arbres situés plus à l'ouest, et dont des branches sont arrachées. Un groupe d'habitations de l'extrémité de la rue est également traversé par la tornade sur une centaine de mètres : plusieurs éléments de couvertures sont emportés et un cèdre massif est abattu vers le NNO [10] (cette disposition dans les dommages rappelle à nouveau celle qui est observée dans le département de l'Oise).

[8] Braffe – Portion de toiture (sous le vent) d'un hangar agricole arrachée, et emportée vers le NNO / (9) Croix d'une chapelle arrachée et emportée vers l'ONO, rue du Gros Tilleul © Keraunos

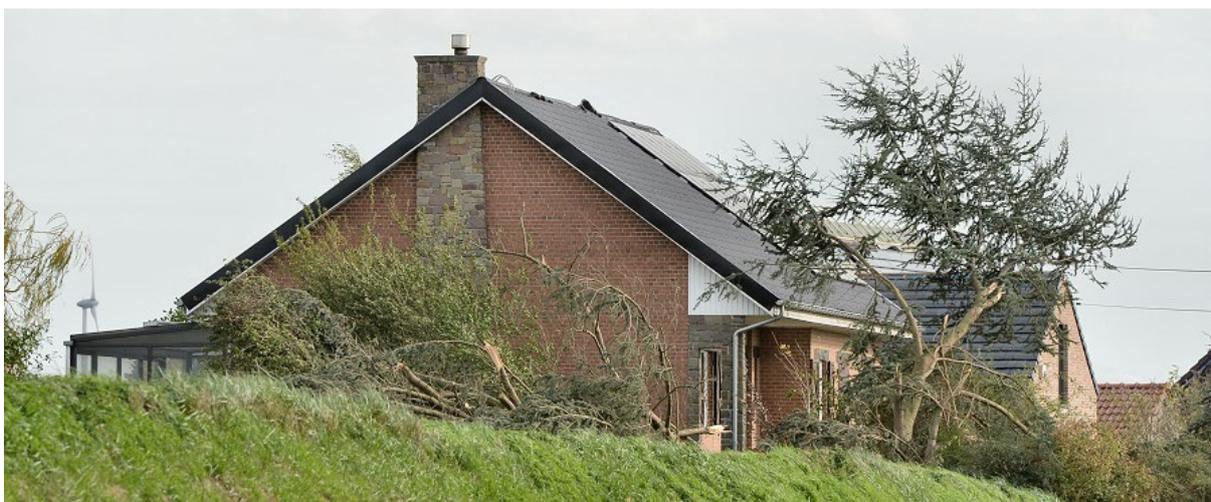
(10) Braffe – Cèdre abattu vers le NNO et maisons endommagées, rue du Gros-Tilleul © Keraunos

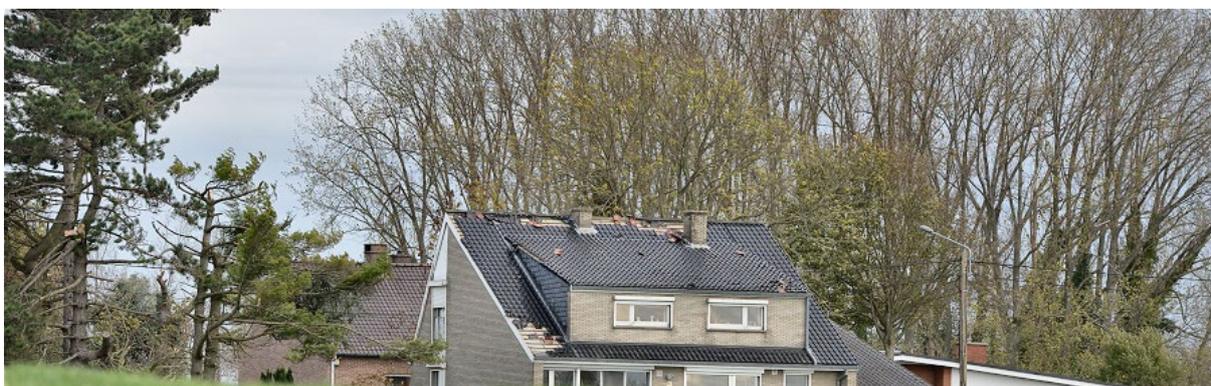
Enfin, le long de la N50, plusieurs habitations sont touchées, quelques arbres arrachés, et des fils électriques détachés des pylônes [11].

(11) Braffe – Dommages sur de nombreux arbres et des habitations, le long de la N50 © Keraunos

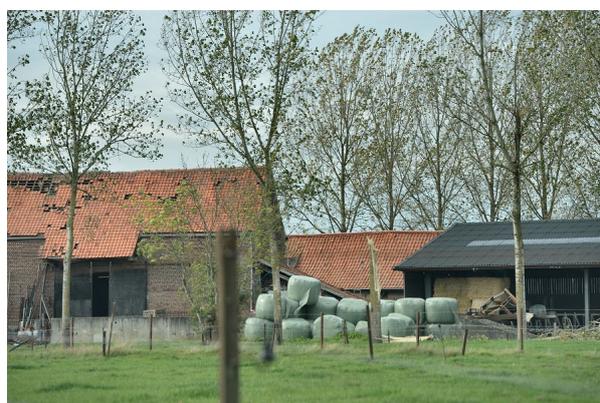
[1] Willaupuis – Toitures en partie arrachée au Coron du Bois (des maisons en construction subissent le même sort) / [2] Willaupuis – Peupliers brisés et tuiles emportées, ferme des Marécaux © Keraunos

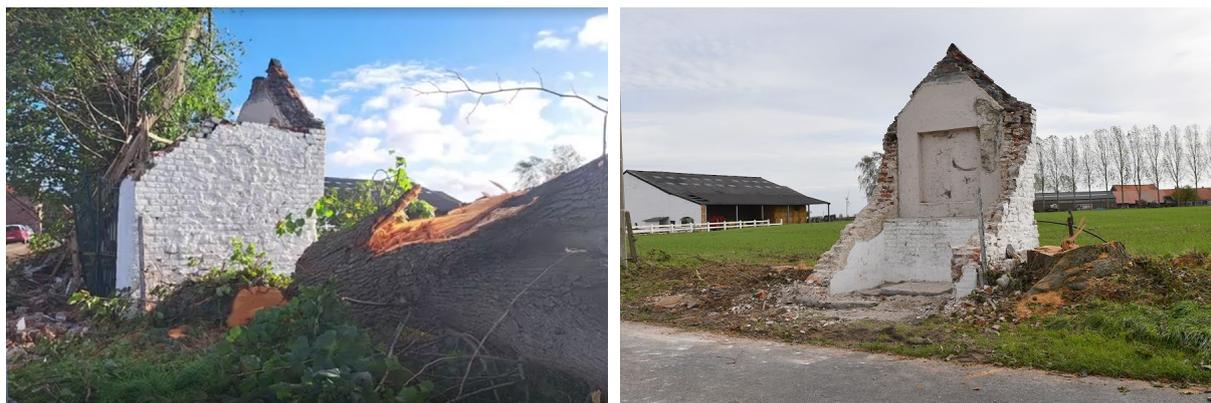
A l'intersection du Coron du Bois et de la rue du Haut-Coron, une petite chapelle est en partie détruite par la chute de la couronne d'un des deux arbres qui flanquaient l'édifice de part et d'autre [3]. L'arbre en tant que tel n'est pas déraciné mais il doit être déblayé pour éviter de bloquer la circulation.

[3] Willaupuis – Chapelle en bonne partie détruite par la chute d'une couronne de tilleul. L'édifice encore flanqué de l'un des deux arbres (à gauche, © L'Avenir).

Le même après les travaux de déblaiement (à droite, © Keraunos)

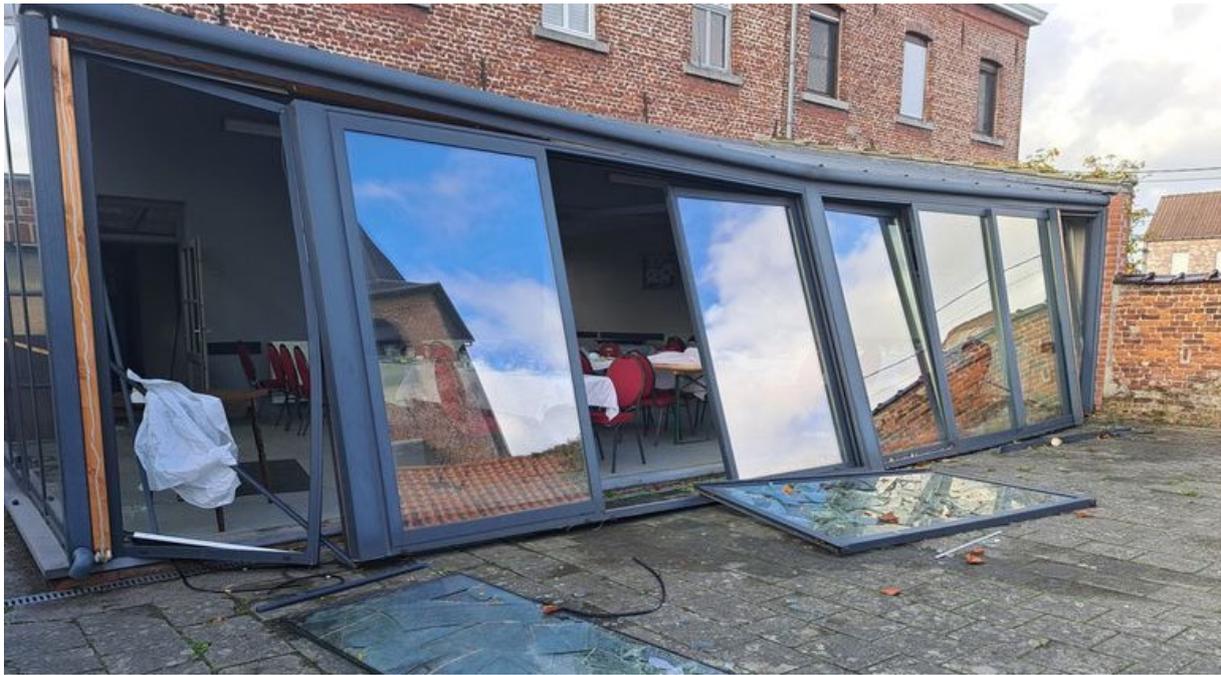
[5] Willaupuis – Ce qu’il reste de la véranda de la maison de village. La structure, exposée vers le nord-est, protégée par la maison et donc abritée du vent, est littéralement aspirée. L’église (visible dans le reflet d’une des vitres) est à peine touchée. © L’Avenir
