# LES TORNADES DU 23 OCTOBRE 2022 DANS LE NORD DE LA FRANCE

Inventaire des dégâts, caractéristiques des tornades et  
analyse du contexte météorologique

*KERAUNOS – Observatoire Français des Tornades et des Orages Violents*

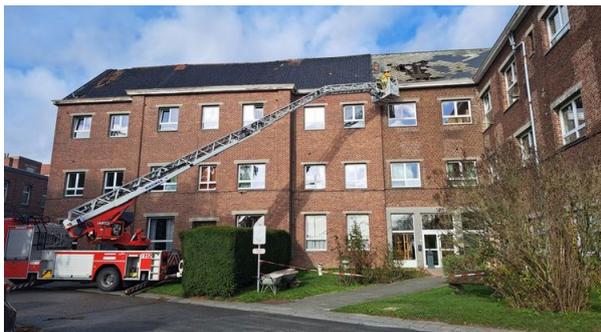
Au Renouveau de Saint-Joseph, la toiture est également fortement endommagée, mais les résidents de la maison de repos ne doivent pas être évacués [4].

[4] Willaupuis – Toitures endommagée au Renouveau de Saint-Joseph © L’Avenir / [6] Willaupuis – Trampoline aspiré vers le NNO (il atterrit à l’intersection des rues du Riboquet et de la Forge) © La Dernière Heure

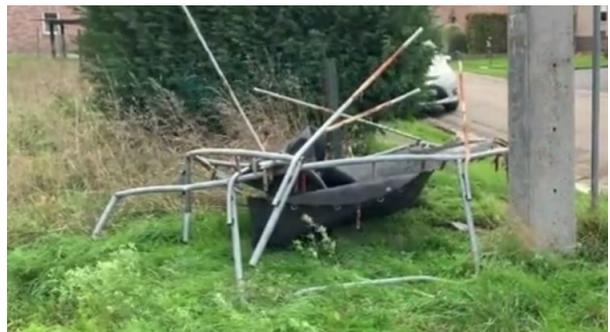
On note enfin une nouvelle manifestation d'aspiration tornadique en bordure sud-est du couloir : rue de la Forge, un trampoline est emporté par le vent [6]. Selon son propriétaire, il s'est soulevé à très grande hauteur, avant de passer au-dessus de 3 toitures et d'être projeté vers le NNO pour atterrir à l'intersection des rues de la Forge et du Riboquet : « J'étais à ma maison [...] Bien sûr, il y avait de l'orage, il y avait des éclairs, et il y en avait tout plein tout plein (sic). Et à un moment donné je me suis mis derrière, et j'entendais un bruit, et je vois que ce trampoline [...] a volé à une hauteur incroyable. Il a traversé les trois toitures des maisons, et il est retombé ici [angle des rues du Riboquet et de la Forge, dans un sens SSE/NNO]. Ça a duré 3 secondes. » [La Dernière Heure].

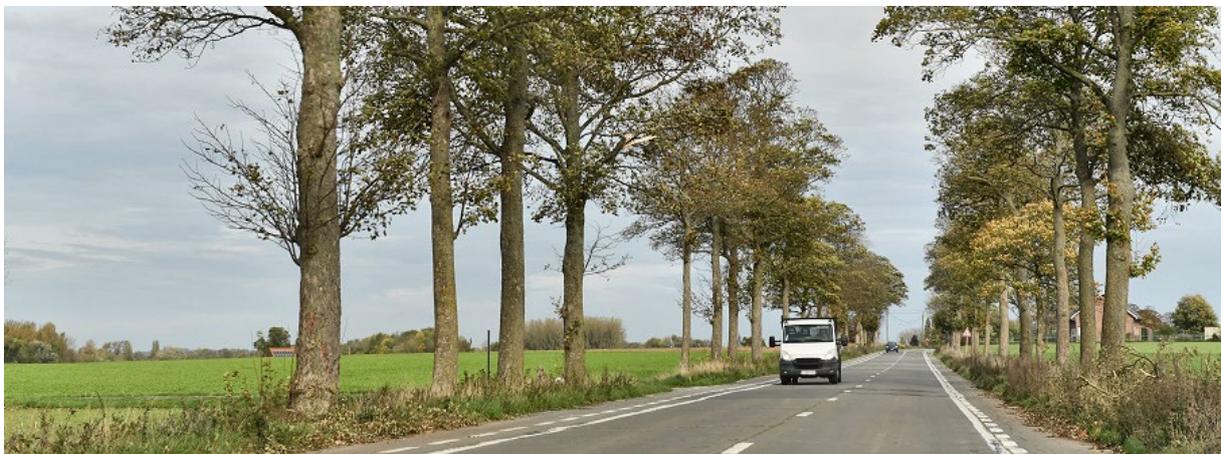
A **Vieux-Leuze**, le long de la chaussée de Péruwelz, quelques tilleuls sont ébranchés [7]. Les dommages sont moins spectaculaires et la tornade est rétrogradée en intensité EF0.

[7] Vieux-Leuze – Branches d’arbres brisées le long de la chaussée de Péruwelz © Keraunos

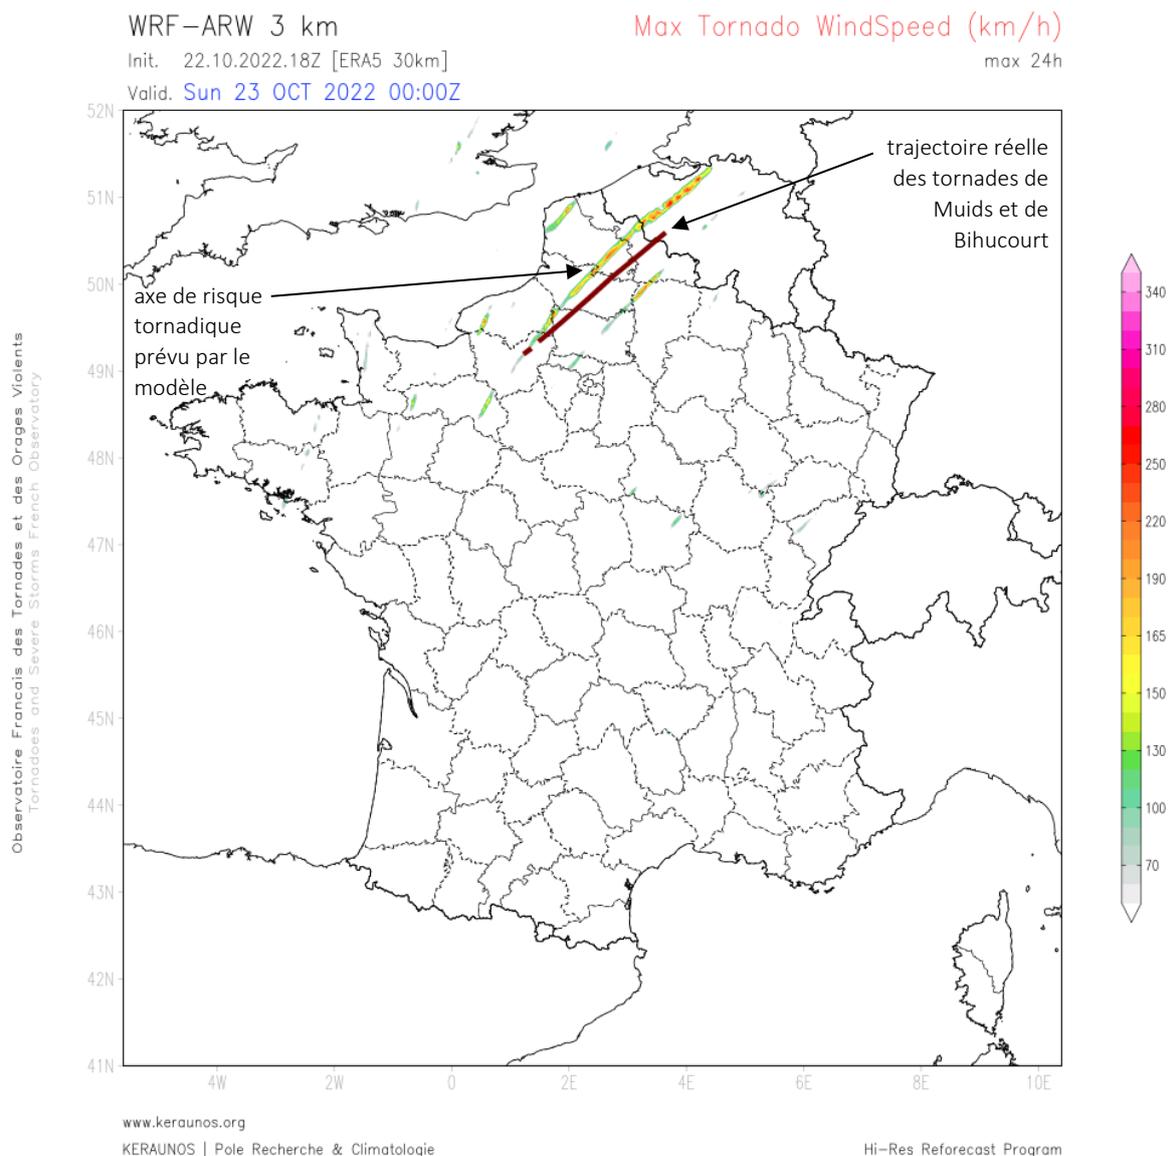
Comparaison entre la prévision du reforecast ARW3 et la trajectoire réelle des tornades de Muids et de Bihucourt.

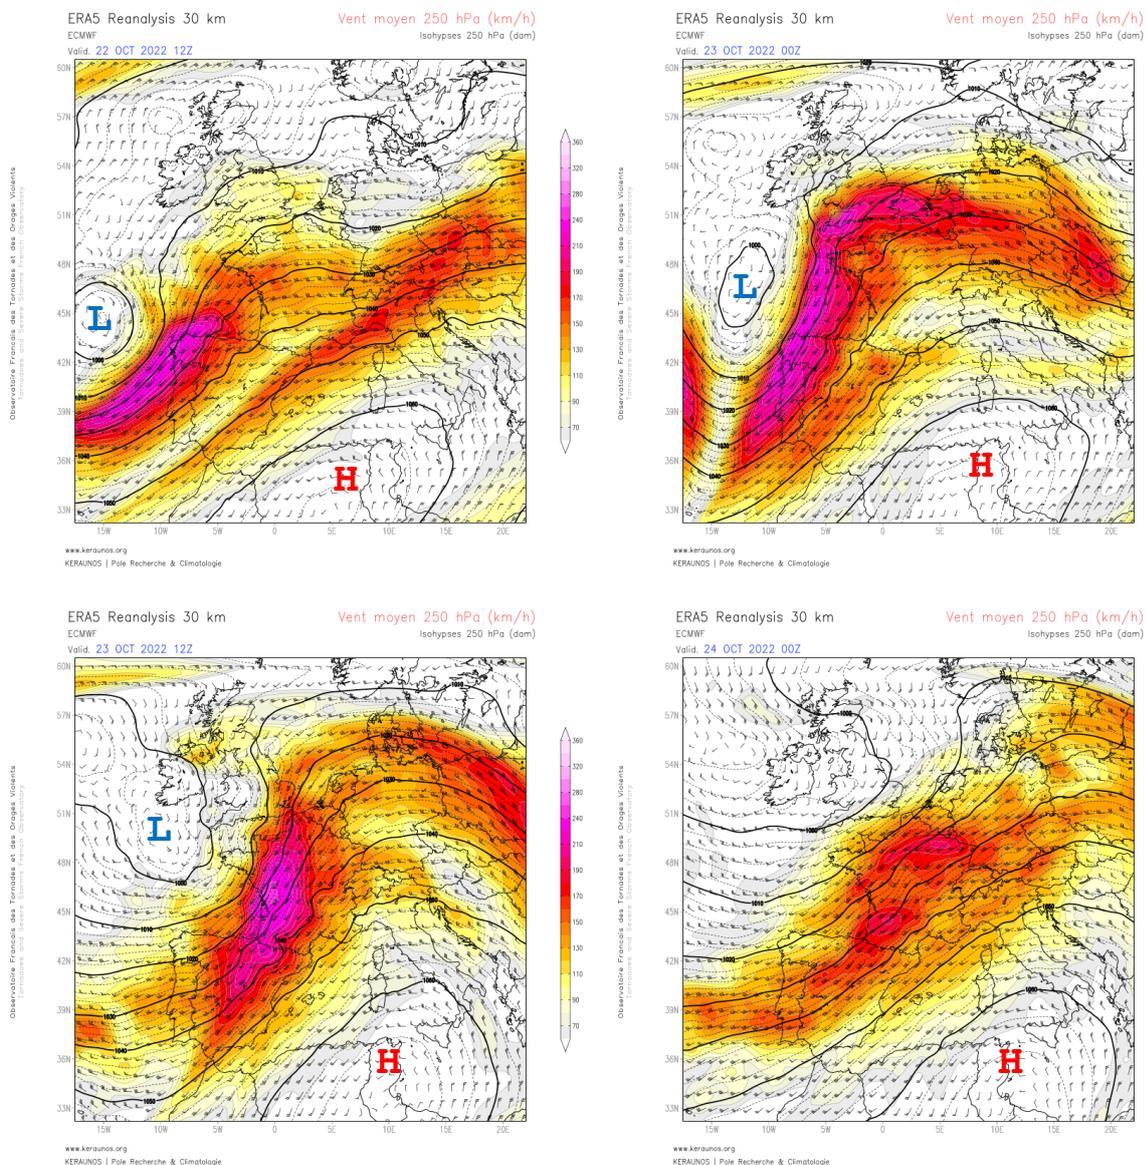
Vent moyen à 250 hPa et Z250, par intervalles de 12 heures, entre le 22 octobre 2022 à 12h et le 24 octobre 2022 à 00h TU. Données de réanalyses ERA5 30 km.

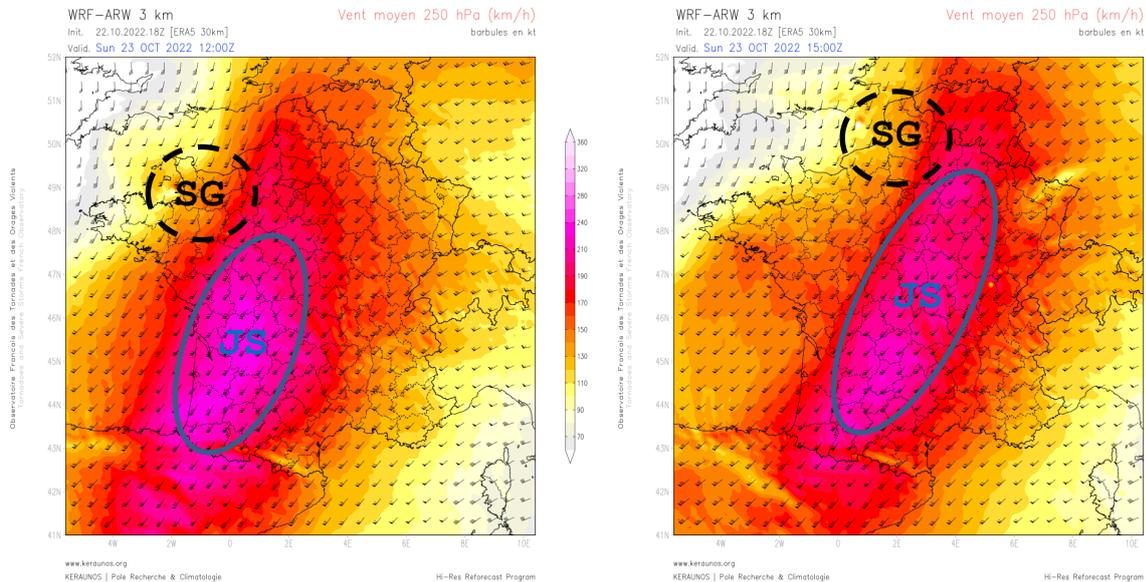
Vent moyen à 250 hPa le 23.10.2022 à 12h TU (à gauche), et le 23.10.2022 15h TU (à droite).  
Reforecast ARW 3 km Keraunos initialisé sur les conditions du 22.10.2022 18Z.

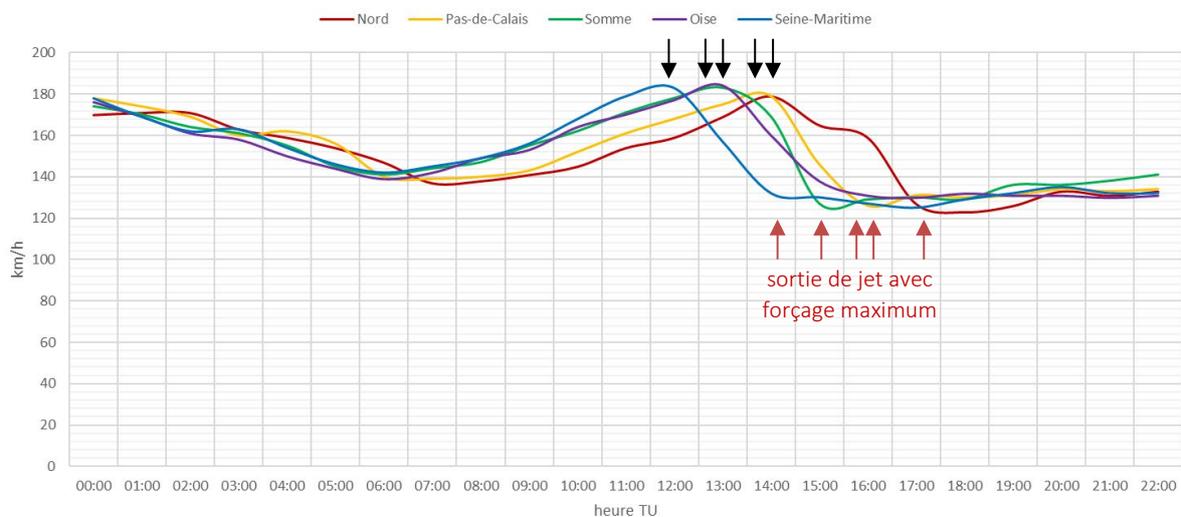
Vent moyen à 250 hPa (km/h). Reforecast ARW 3 km Keraunos initialisé sur les conditions du 22.10.2022 18Z.

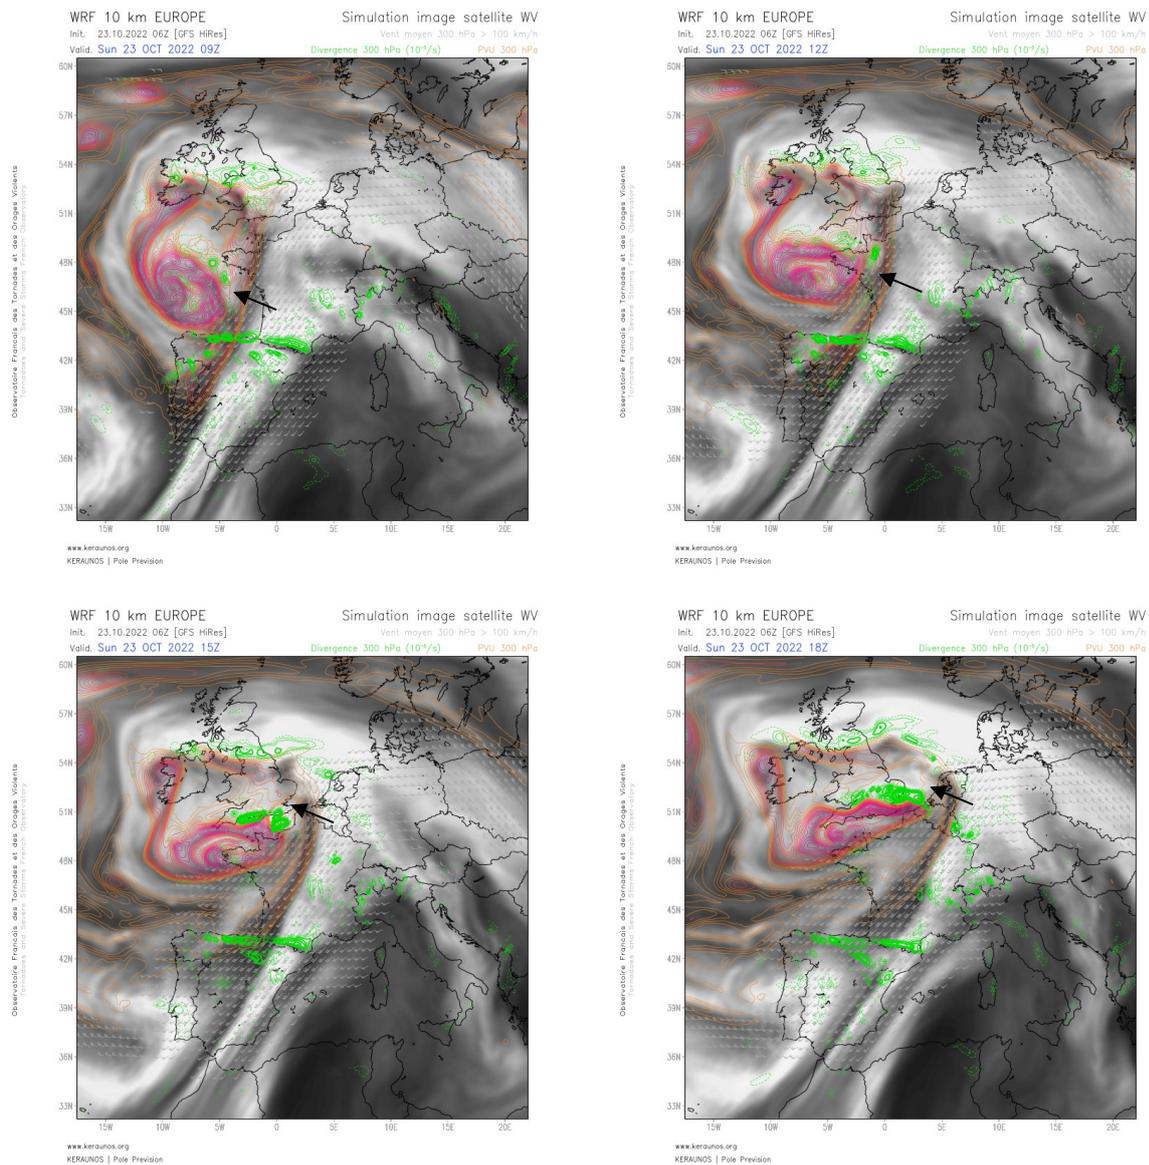
Image satellite WV simulée, vent moyen à 300 hPa (seuillé à 100 km/h), divergence à 300 hPa et PVU à 300 hPa. Prévision opérationnelle WRF-NMM 10 km Europe de Keraunos, run du 23.10.2022 06Z, valable pour le 23.10.2022 à 09h, 12h, 15h et 18h TU.

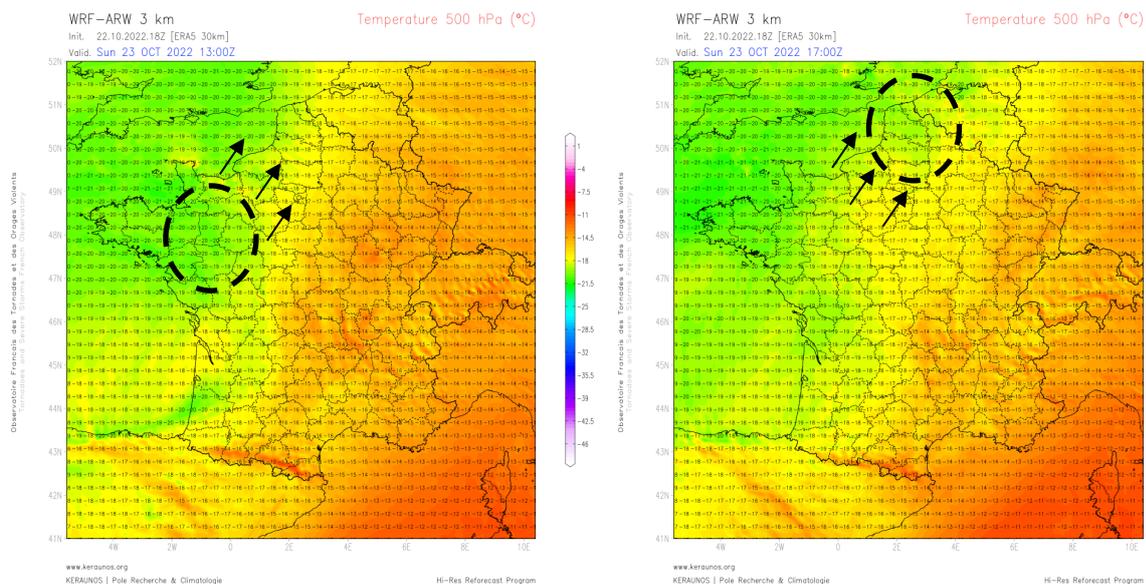
Température à 500 hPa le 23.10.2022 à 13h TU (à gauche), et le 23.10.2022 17h TU (à droite). Thalweg thermique cerclé en noir. Reforecast ARW 3 km Keraunos initialisé sur les conditions du 22.10.2022 18Z.

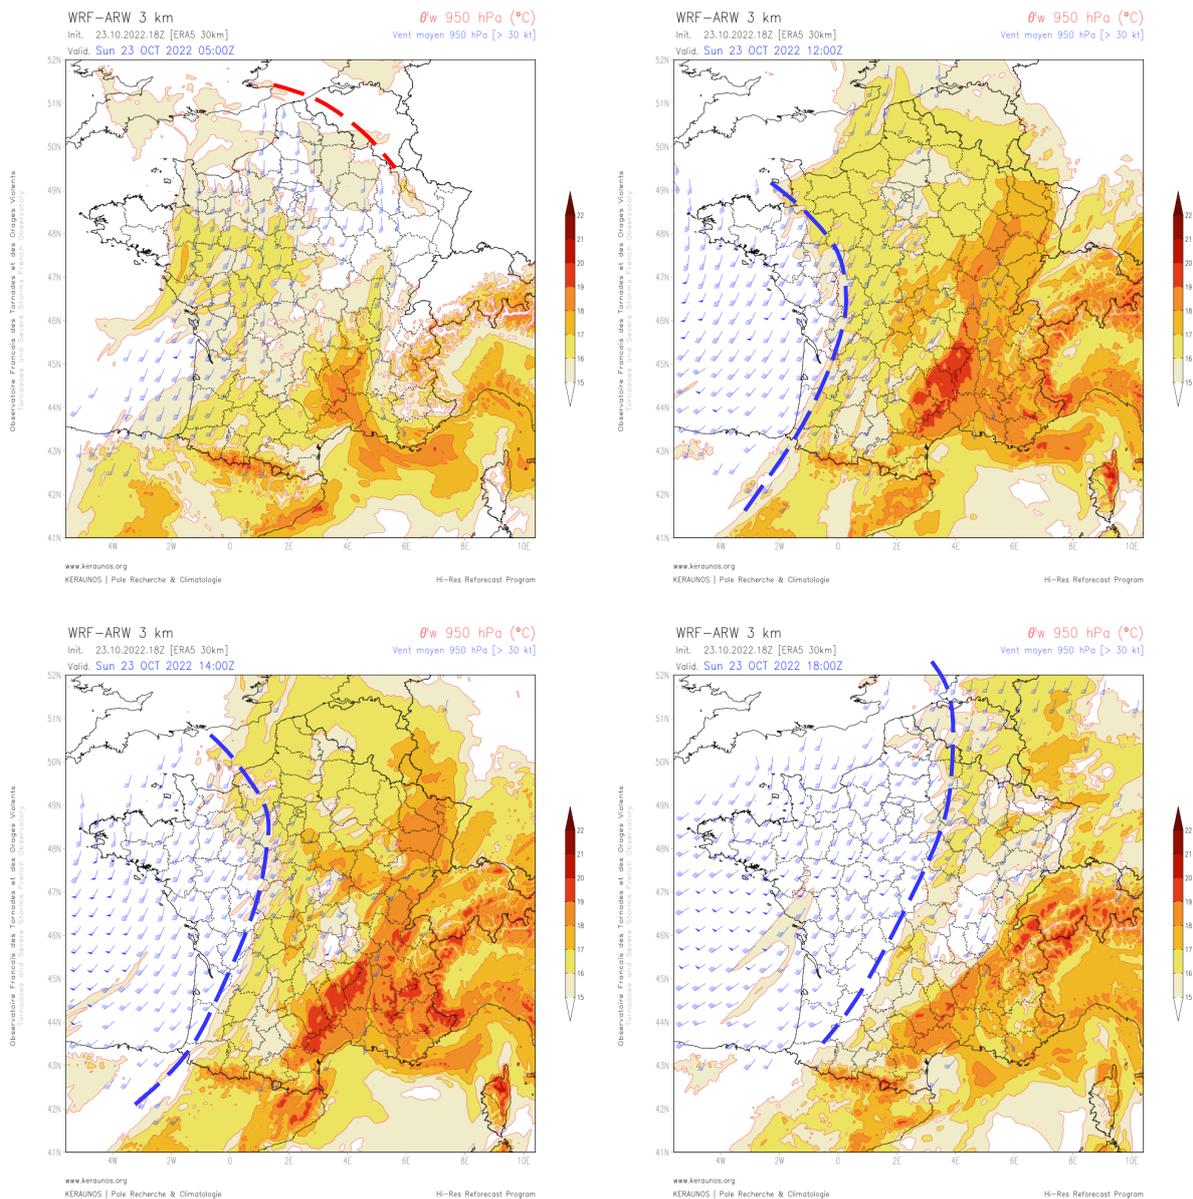
Dans le même temps, en basses couches, une circulation d'air très doux et humide s'organise durant ce 23 octobre à partir du sud de la France jusqu'au Nord – Pas de Calais. Cet afflux d'air d'origine tropicale se matérialise par l'advection de hautes valeurs de  $\theta_w$  dans le flux (supérieures à 15°C à 950 hPa, voir ci-dessous). Elles atteignent le nord du pays à l'aube du 23 octobre, à l'arrière d'une limite à caractère de front chaud (tirets **rouges**), puis s'accroissent nettement dans l'après-midi, à l'avant d'un front froid (tirets **bleus**) qui s'enfoncent à son tour par l'ouest du pays.

*$\theta_w$  (seuillées à 15°C) et vecteurs vent (seuillés à 30 kt) à 950 hPa le 23.10.2022 à 05h, 12h, 14h et 18h TU.  
Reforecast ARW 3 km Keraunos initialisé sur les conditions du 22.10.2022 18Z.*

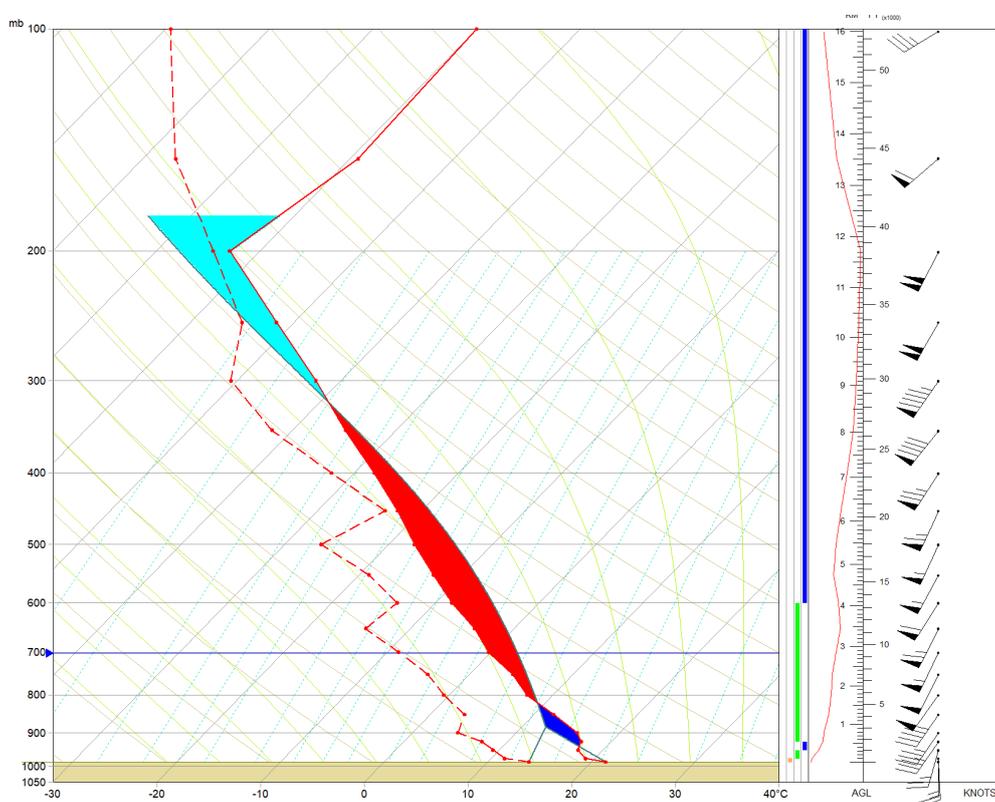
Le radiosondage réalisé à Trappes à 12h TU est le plus proche, spatialement et temporellement, de la zone de déclenchement des orages qui ont donné naissance aux tornades (la mesure est effectuée à environ 100 km à l'est de la zone d'organisation de la principale supercellule et 2 heures plus tôt, et à environ 120-150 km au sud de la zone où la tornade a été la plus active et 4 heures plus tôt). Il témoigne déjà d'un environnement instable et fortement cisailé, avec des basses couches humides (LCL inférieur à 1 km) et modérément inhibées :

Radio sondage de Trappes du 23 octobre 2022 à 12h TU. Données Météo France.

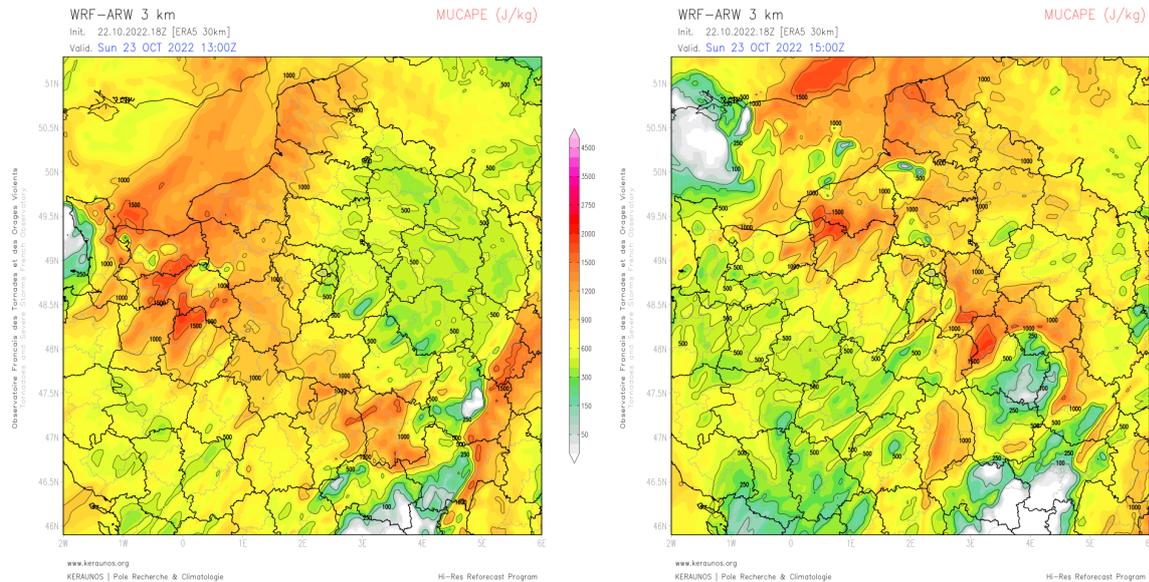
De fait, le reforecast ARW3 confirme une instabilisation marquée des profils verticaux sur le nord du pays en cours d'après-midi, notamment dans la zone où le thalweg thermique à l'étage moyen vient surplomber l'air tropical de basses couches. Cette zone migre de la Normandie vers le Nord – Pas de Calais au fil de l'après-midi, en générant des valeurs de MUCAPE qui, sans être particulièrement élevées dans l'absolu, sont de fait remarquables pour une fin octobre (1000 à localement plus de 1500 J/kg). Une instabilité de ce niveau présente une durée de retour voisine de 15 ans pour un mois d'octobre sur le nord du pays, et est même exceptionnelle pour une dernière décade d'octobre (elle est sans précédent dans la climatologie 1948-2022 de la MUCAPE établie par Keraunos).

MUCAPE le 23.10.2022 à 13h et 15h TU. Reforecast ARW 3 km Keraunos initialisé sur les conditions du 22.10.2022 18Z.

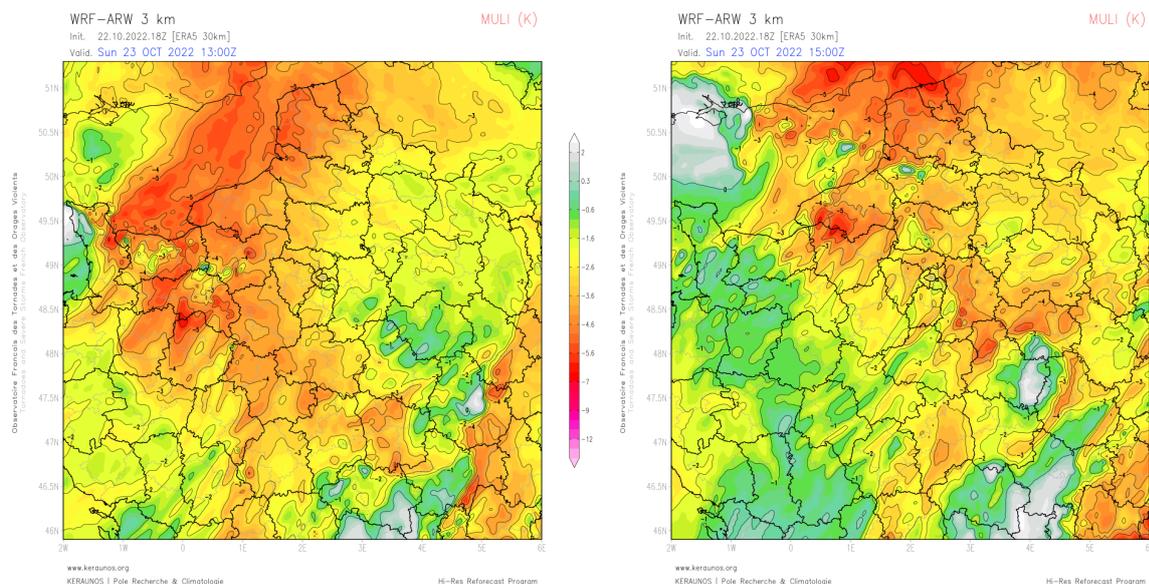
MULI le 23.10.2022 à 13h et 15h TU. Reforecast ARW 3 km Keraunos initialisé sur les conditions du 22.10.2022 18Z.

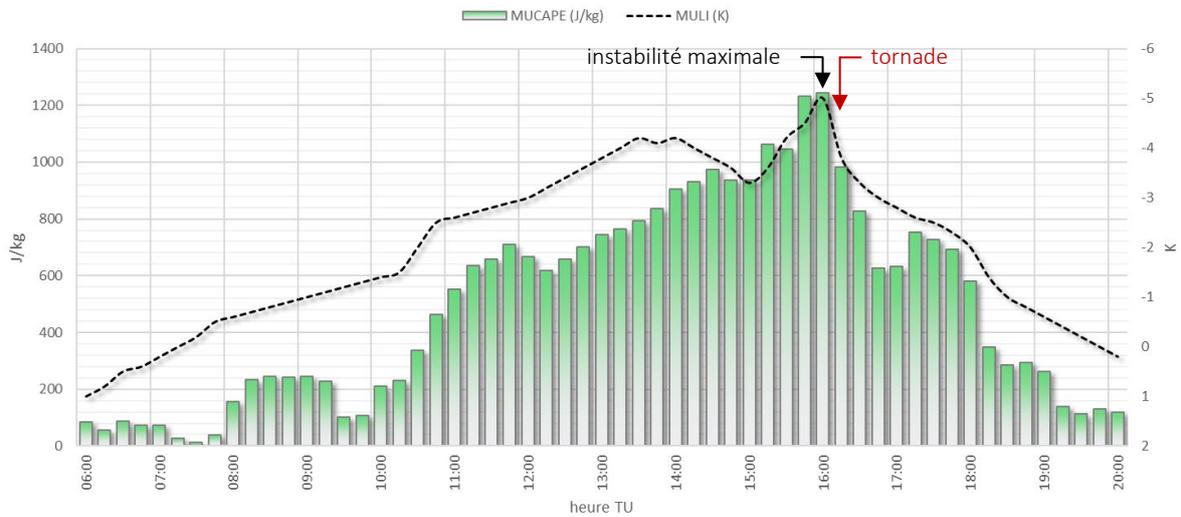
MUCAPE et MULI à Bihucourt (62), le 23 octobre 2022 entre 06h et 20h TU, par intervalle de 15 minutes.  
Reforecast ARW 3 km Keraunos initialisé sur les conditions du 22.10.2022 18Z.

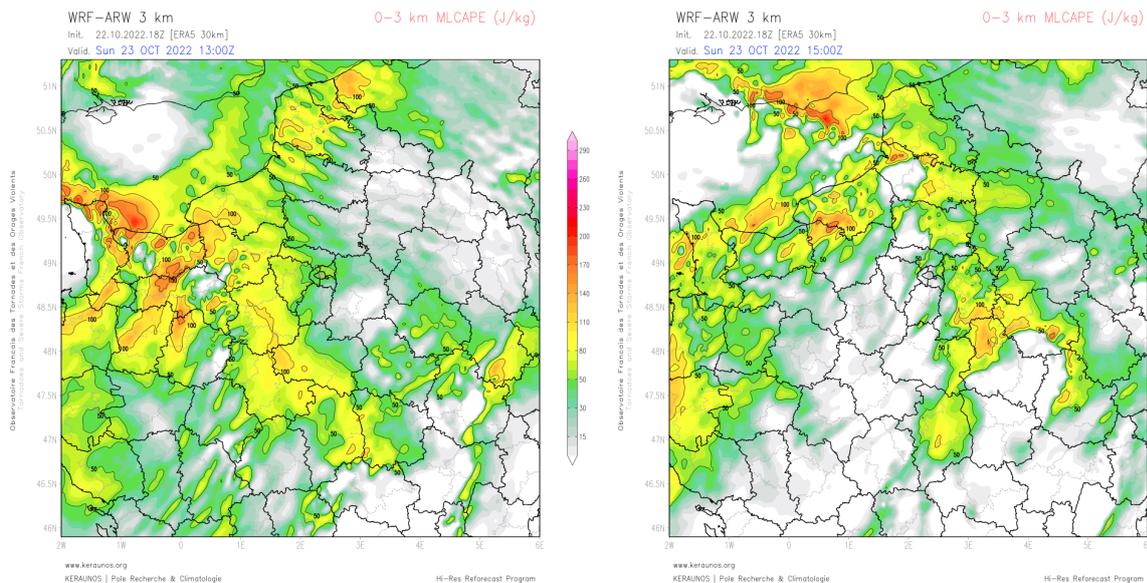
Par ailleurs, le réchauffement diurne, couplé à une bonne humidification près du sol et à un gradient thermique prononcé sur l'épaisseur 0-3 km, génèrent une MLCAPE de basses couches significative (> 100 J/kg) et bien répartie sur une grande partie du secteur chaud en place sur le nord et le nord-ouest du pays. Cet élément, propice à un bon ancrage de la convection, est également connu pour favoriser les évolutions tornadiques, sous réserve que les cisaillements et l'hélicité en présence soient également propices.

MLCAPE 0-3 km le 23.10.2022 à 13h et 15h TU.  
Reforecast ARW 3 km Keraunos initialisé sur les conditions du 22.10.2022 18Z.

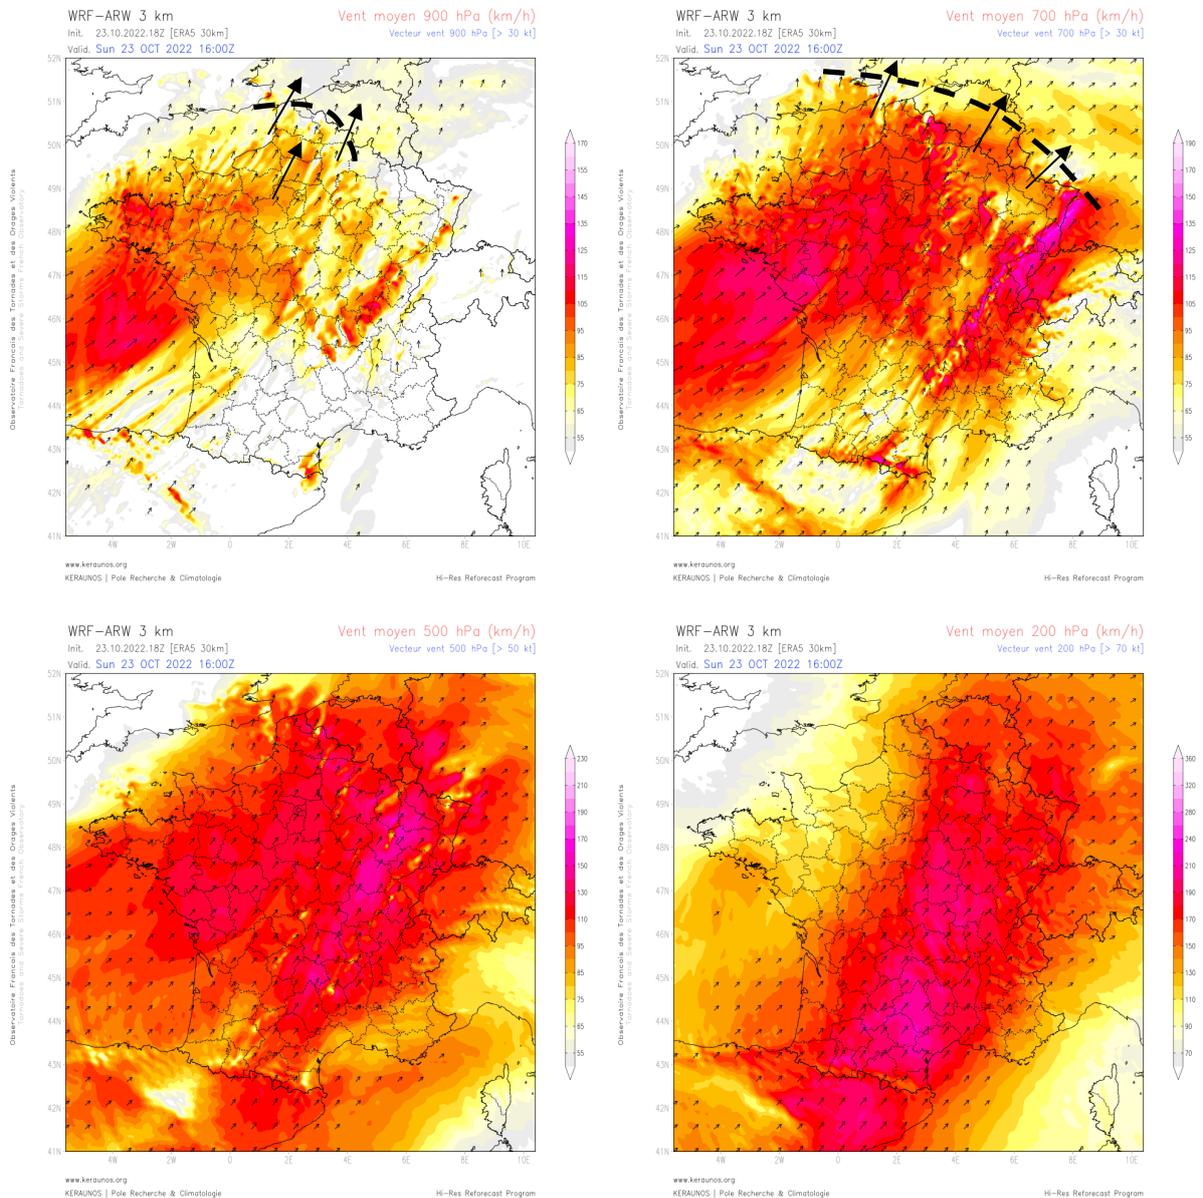
Vent moyen à 900 hPa, 700 hPa, 500 hPa et 200 hPa le 23.10.2022 à 16h TU.  
Reforecast ARW 3 km Keraunos initialisé sur les conditions du 22.10.2022 18Z.

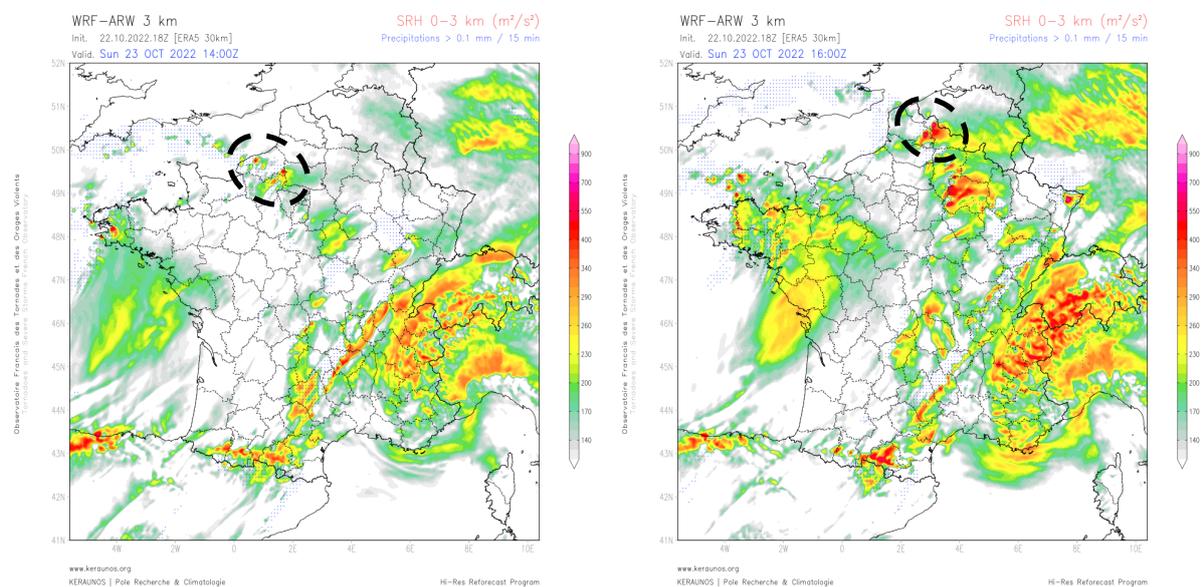
*Storm Relative Helicity 0-3 km le 23.10.2022 à 14h et 16h TU.  
Reforecast ARW 3 km Keraunos initialisé sur les conditions du 22.10.2022 18Z.*

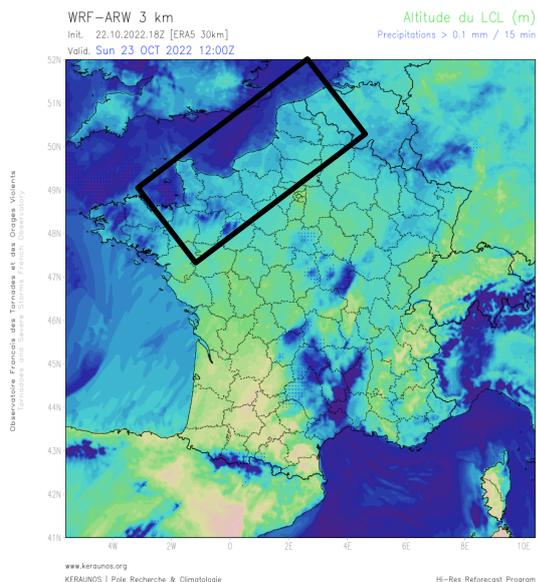
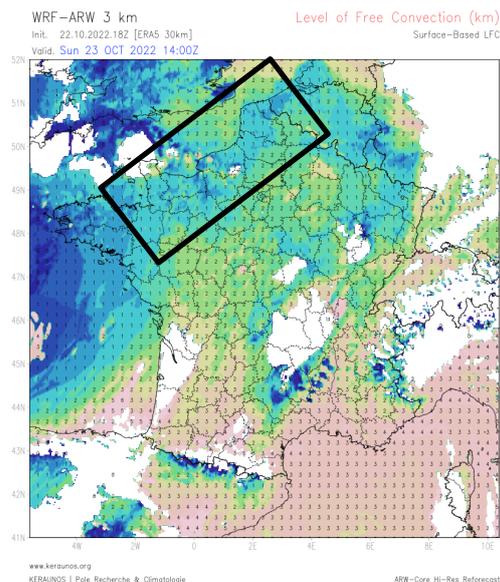
Altitude du LCL, et altitude du LFC le 23.10.2022 à 12h et 14h TU respectivement.  
 Reforecast ARW 3 km Keraunos initialisé sur les conditions du 22.10.2022 18Z.

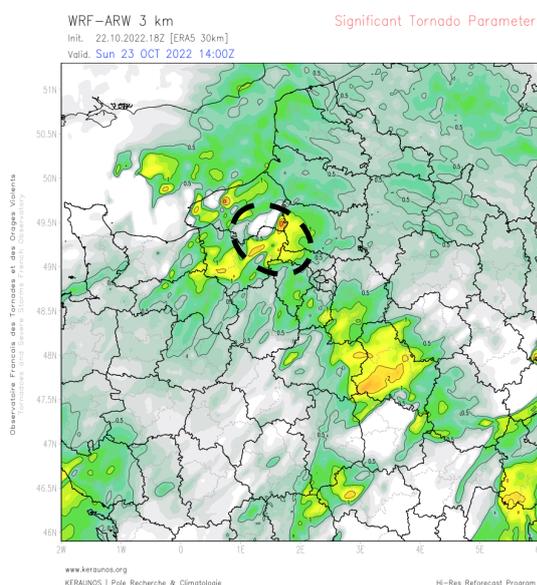
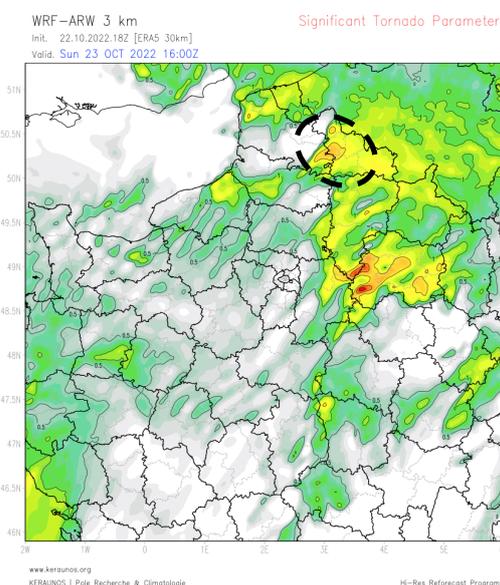
Significant Tornado Parameter le 23.10.2022 à 14h et 16h TU respectivement.  
 Reforecast ARW 3 km Keraunos initialisé sur les conditions du 22.10.2022 18Z.

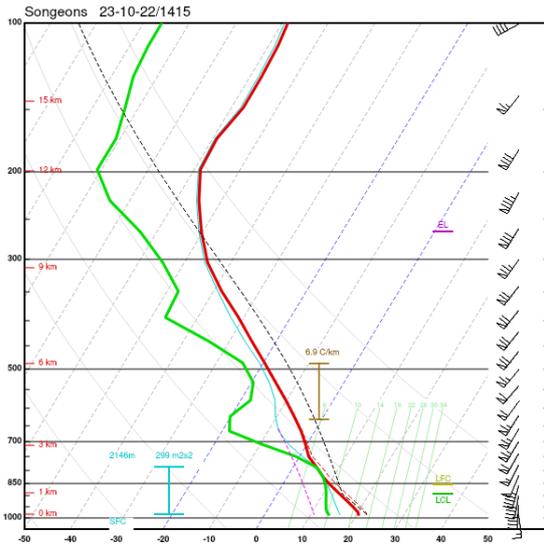
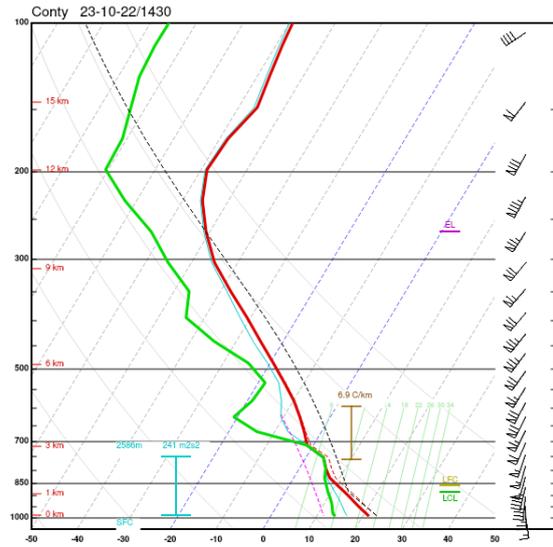
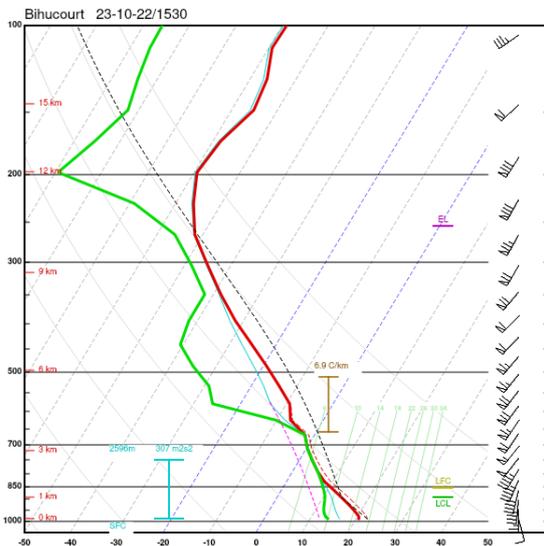
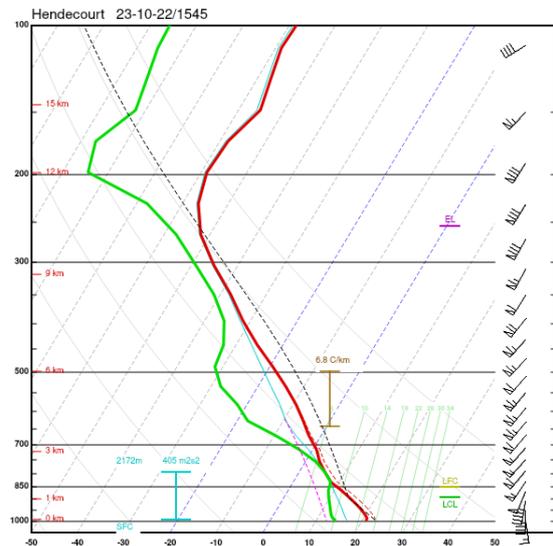
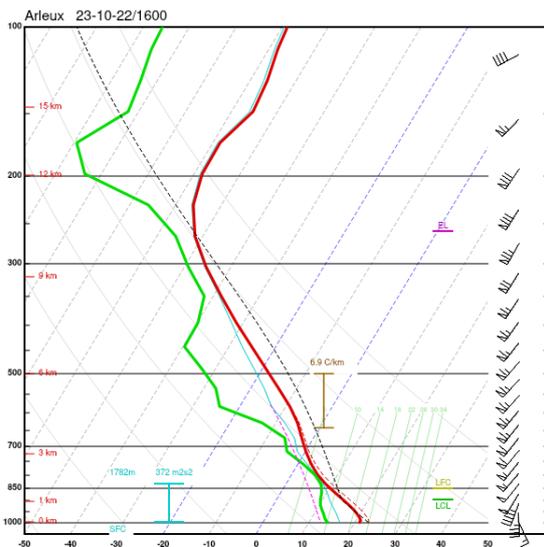
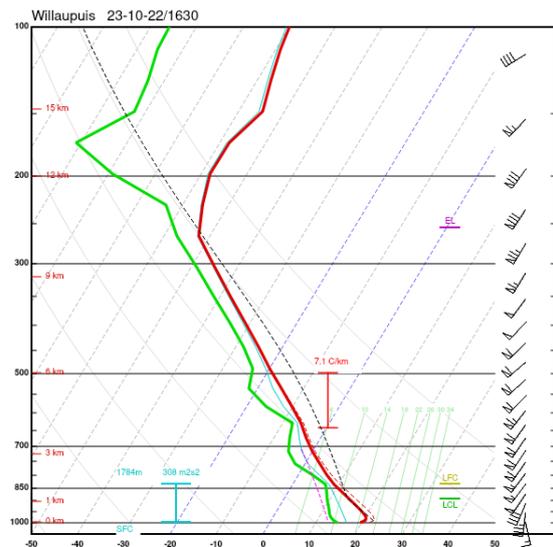
Afin de conclure cette analyse, et à défaut de radiosondages réels sur l'axe parcouru par la supercellule, il est intéressant de reconstituer les profils verticaux en plusieurs points du parcours de la tornade grâce au reforecast ARW3 : sa bonne appréciation du scénario réellement observé permet en effet de considérer que les profils générés fournissent une approximation valable des conditions réelles.

Profils verticaux skewT reconstitués pour Songeons (60), Conty (80), Bihucourt (62), Hendecourt (62), Arleux (59) et Willaupuis (Belgique), représentant l'environnement pré-orageux. Les communes sont classées dans l'ordre chronologique de survenue de la tornade. Reforecast ARW 3 km Keraunos initialisé sur les conditions du 22.10.2022 18Z.

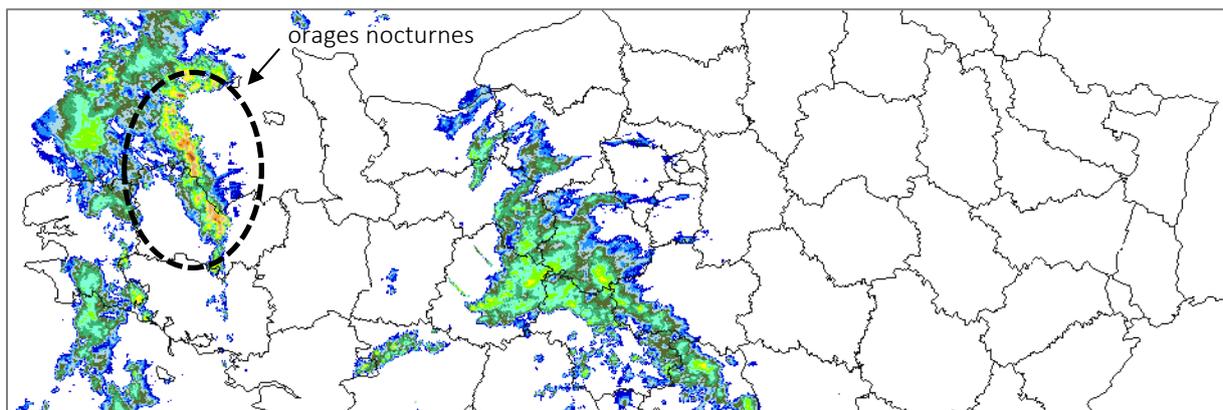
Réflexivités radar du 23.10.2022 à 03h00 TU (05h00 locales), avec orages sur le nord de la Bretagne et pluies associées à l'advection d'air tropical en basses couches sur le Centre.

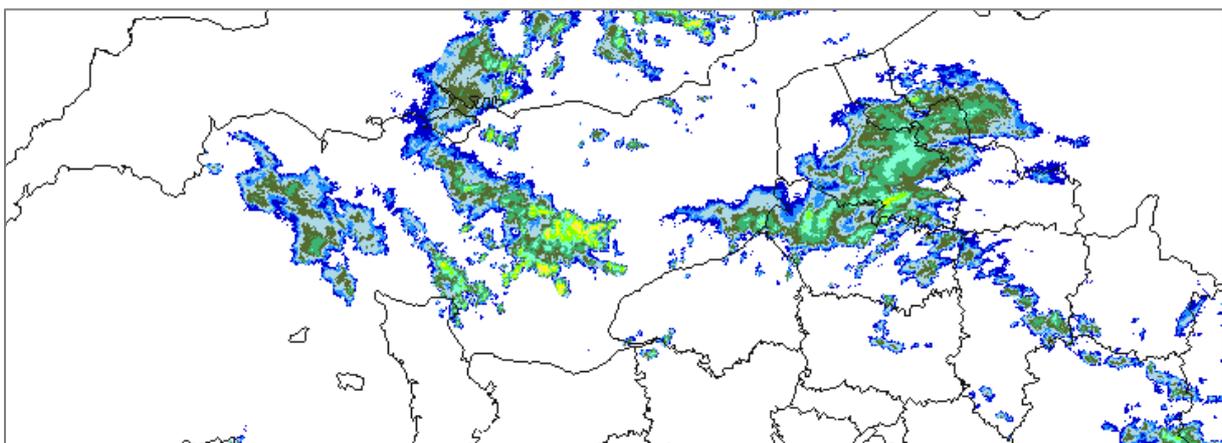
Réflexivités radar du 23.10.2022 à 07h00 TU (09h00 locales). L'advection d'air tropical jusqu'au nord du pays est productive, avec des pluies localement modérées.

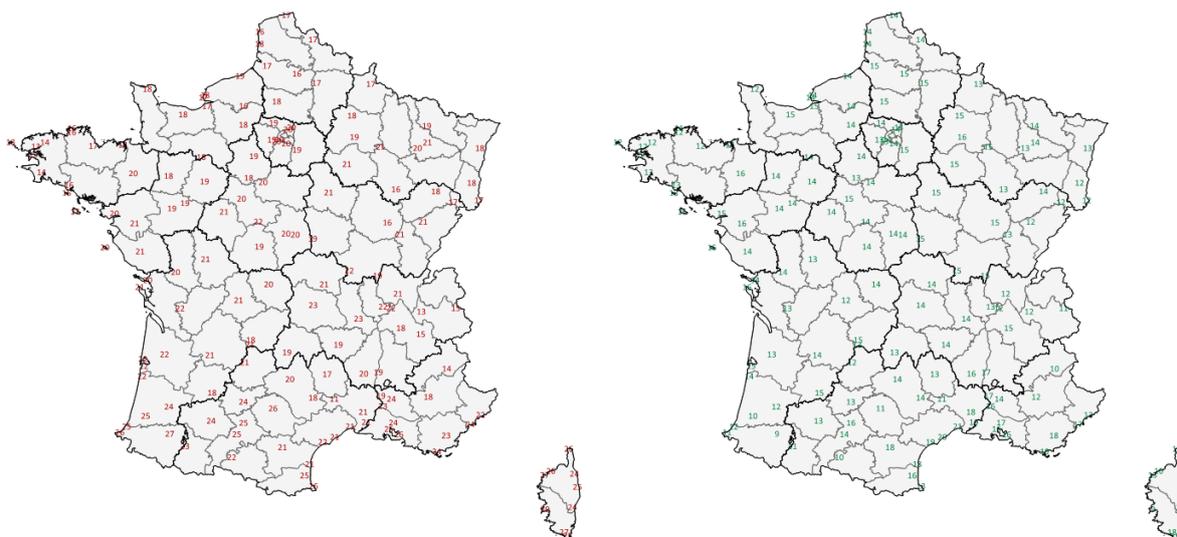
Température (à gauche) et point de rosée (à droite), mesurés par le réseau des stations SYNOP le 23.10.2022 à 10h00 TU.

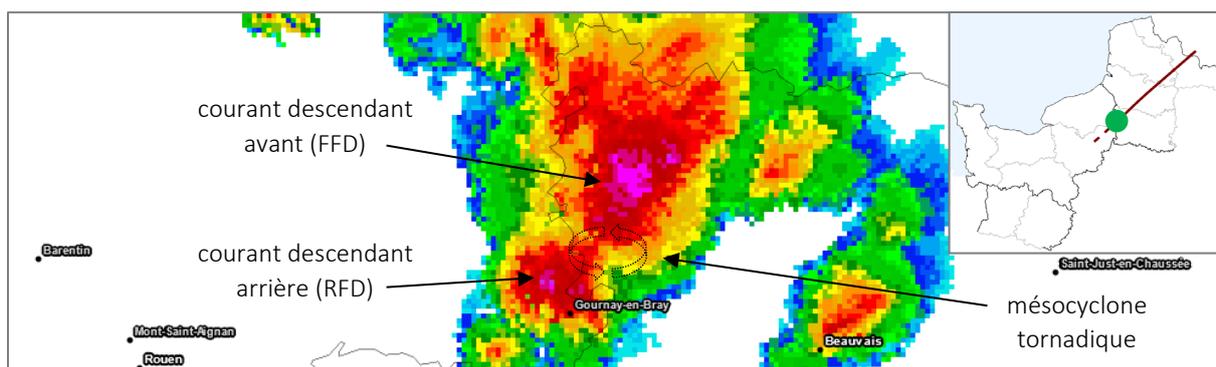
Image radar du 23.10.2022 à 15h15 TU. La supercellule balaie la commune de Songeons (Oise).  
Source Météo France via meteociel.fr

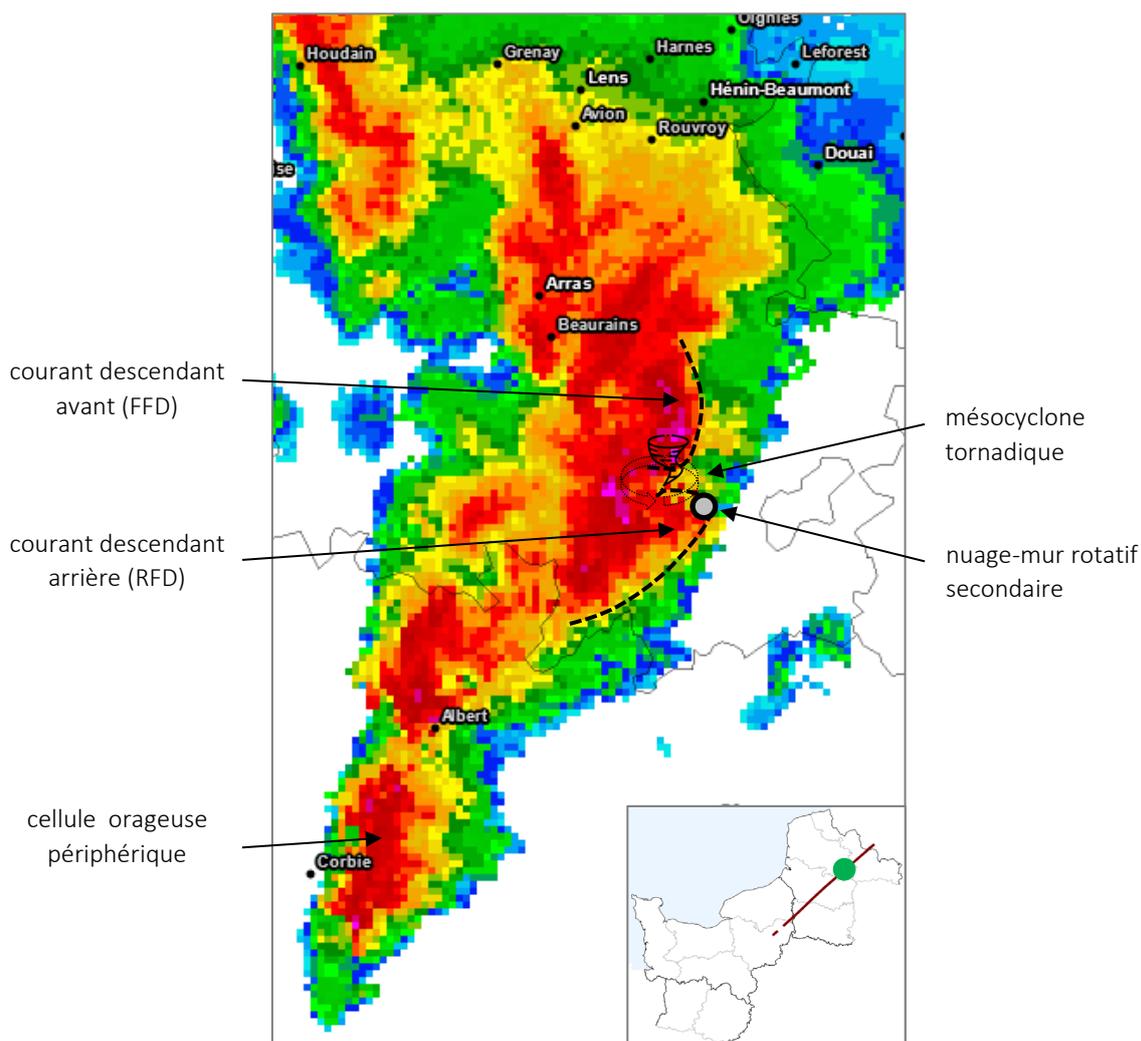
Image radar du 23.10.2022 à 16h25 TU. Source Météo France via meteociel.fr
