# La tornade du 4 novembre 2009 à Camiers (62) *Rapport d'enquête*

Un phénomène venteux violent, d'origine convective, a été observé sur la commune de Camiers, dans le Pas-de-Calais, en début de soirée du mercredi 4 novembre 2009. La presse écrite et télévisée régionale s'est fait l'écho de cet événement dès le lendemain matin, en spécifiant quelques dégâts assez spectaculaires et notamment le renversement d'un camion-friterie. Ces informations, rapportées à l'Observatoire par Stéphane Calonne, ont justifié l'organisation d'une enquête sur place, afin d'éclaircir la nature du phénomène en cause.

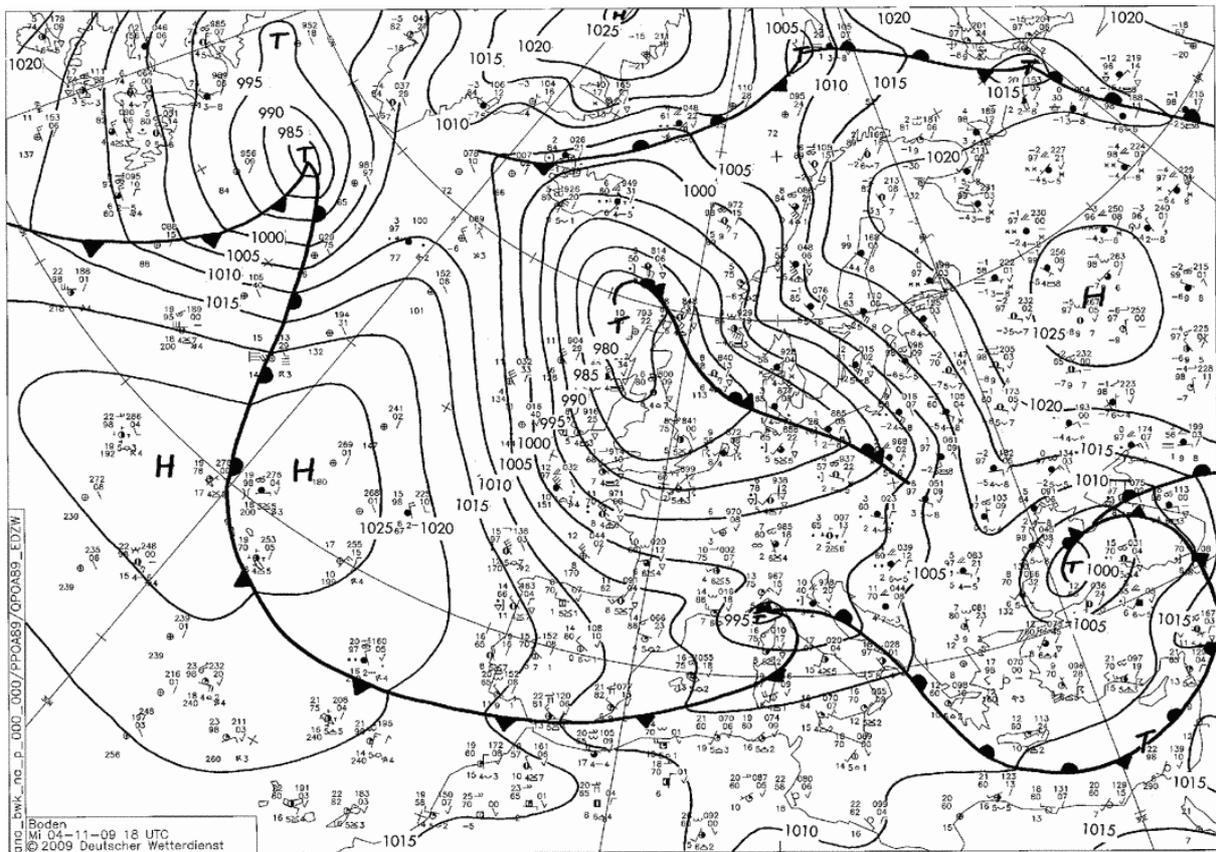
Fig 1.1 : analyse isobarique de surface et fronts du 4 novembre 2009 à 18h UTC  
(source : Deutsche Wetterdienst)

La situation synoptique de ce mercredi 4 novembre 2009 est relativement classique pour la saison. Le flux sur la France est piloté par un minimum dépressionnaire calé à proximité de l'Ecosse, au sol comme en altitude (Fig. 1.1). Sous l'influence de fortes advections d'air froid dans les couches moyennes de l'atmosphère (Fig. 1.2), une traîne active concerne toutes les zones littorales, depuis l'Aquitaine jusqu'au Nord – Pas de Calais. Les développements convectifs parviennent à évoluer localement jusqu'à l'orage sur toutes ces régions, avec des intensités qui demeurent toutefois le plus souvent très modérées.

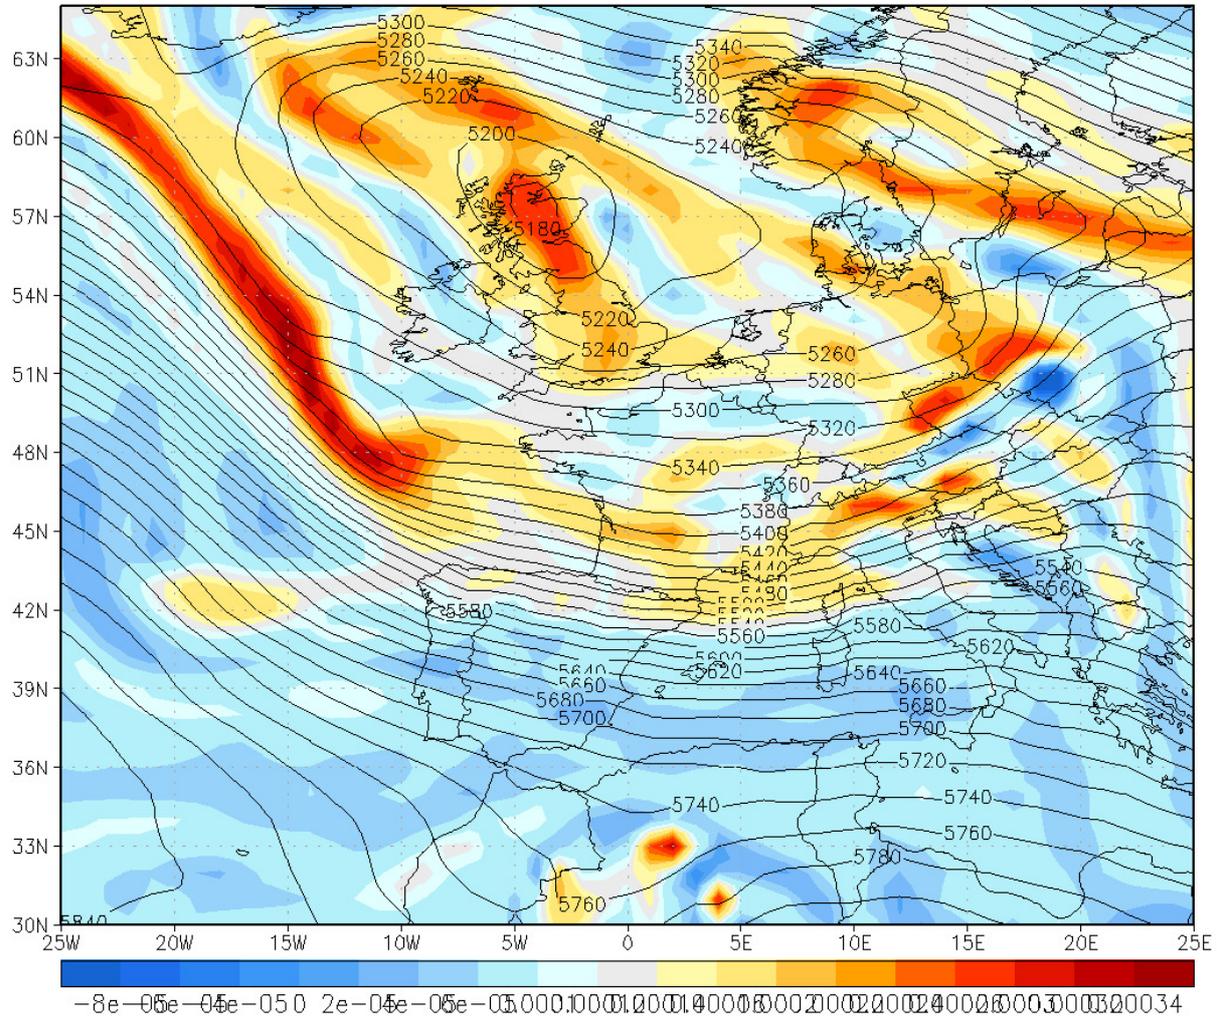
Fig 1.3 : analyse à 500 hPa du 4 novembre 2009 à 18h UTC (isohypses et tourbillon)  
source : NOAA/NCEP/modèle G.F.S.

Toujours d'un point de vue synoptique, la région Nord – Pas de Calais n'est pas soumise à la dynamique d'altitude la plus forte (Fig. 1.3). Cette dernière est en effet davantage concentrée sur le proche Atlantique et sur l'Europe Centrale. Néanmoins, en soirée, un petit axe de thalweg secondaire circule sur l'Angleterre et déborde en Manche. C'est sur ce forçage que viendra se greffer la ligne de grains à l'origine de la tornade.

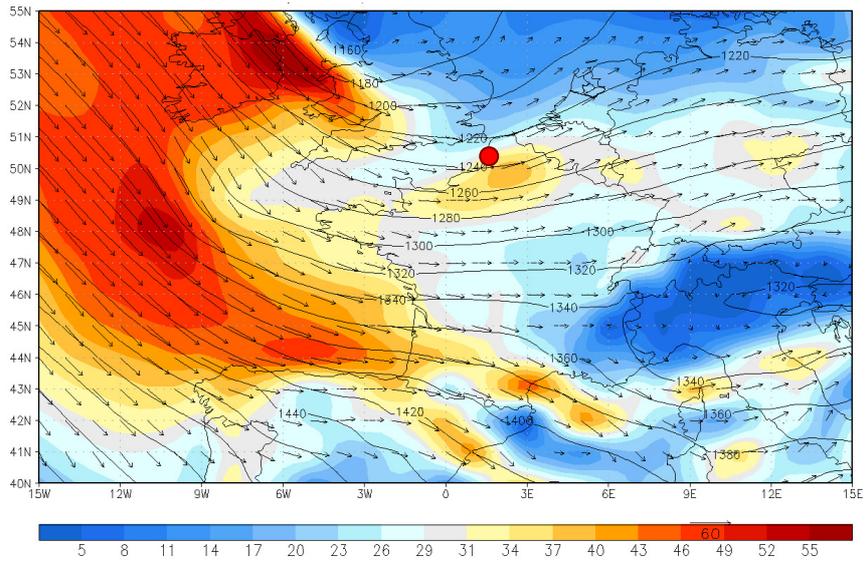
Fig 1.4 : analyse à 850 hPa du 4 novembre 2009 à 21h UTC (isohypses et vent en nœuds [NOAA/G.F.S.]

Les champs de vent ne présentent pas pour leur part d'excès particulier, notamment dans les niveaux supérieurs de l'atmosphère (Fig. 1.5 et Fig. 1.6). Le nord de la France est très largement contourné par le courant-jet, mais en revanche un petit jet de basses couches circule en soirée sur la Normandie, la Picardie et le sud du Nord – Pas de Calais (Fig. 1.4). En accentuant les cisaillements de basses couches, il a très probablement compté parmi les éléments déclencheurs de ce bref épisode de tornade.

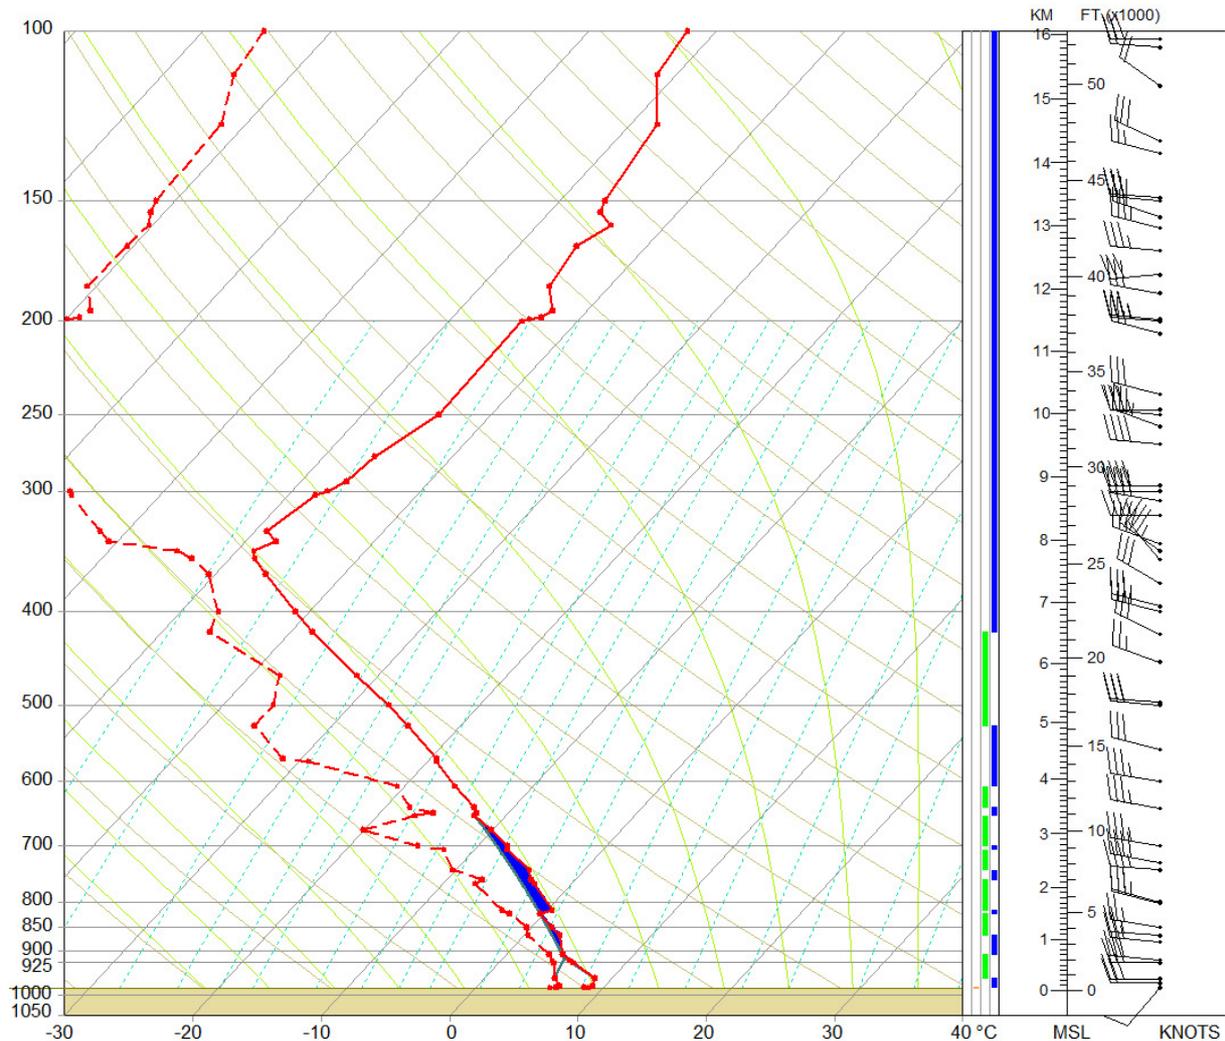
Fig 1.10 : radiosondage de Herstmonceux du 04/11/2009 à 23h UTC

Si le radiosondage tiré sur le sud de l'Angleterre (Fig. 1.10) ne présente pas d'instabilité verticale, il témoigne déjà d'un cisaillement marqué dans les très basses couches. Cet élément est confirmé dans le profil reconstitué pour Camiers, à 20h UTC, soit à l'heure de la tornade (Fig. 1.11). En plus d'une CAPE qui s'établit désormais à 289 J/kg et d'un indice de soulèvement de  $-1,7^{\circ}\text{K}$ , la SRH 0-1 km atteint un niveau significatif de  $160 \text{ m}^2/\text{s}^2$ . L'hélicité relative sur des épaisseurs plus importantes ne présente pas en revanche de valeur alarmante (SRH 0-3 km de  $186 \text{ m}^2/\text{s}^2$ ). On voit là que l'élément déclencheur de cette tornade se trouve dans les très basses couches et que celle-ci n'a sans doute pas mis en jeu des épaisseurs atmosphériques réellement importantes.

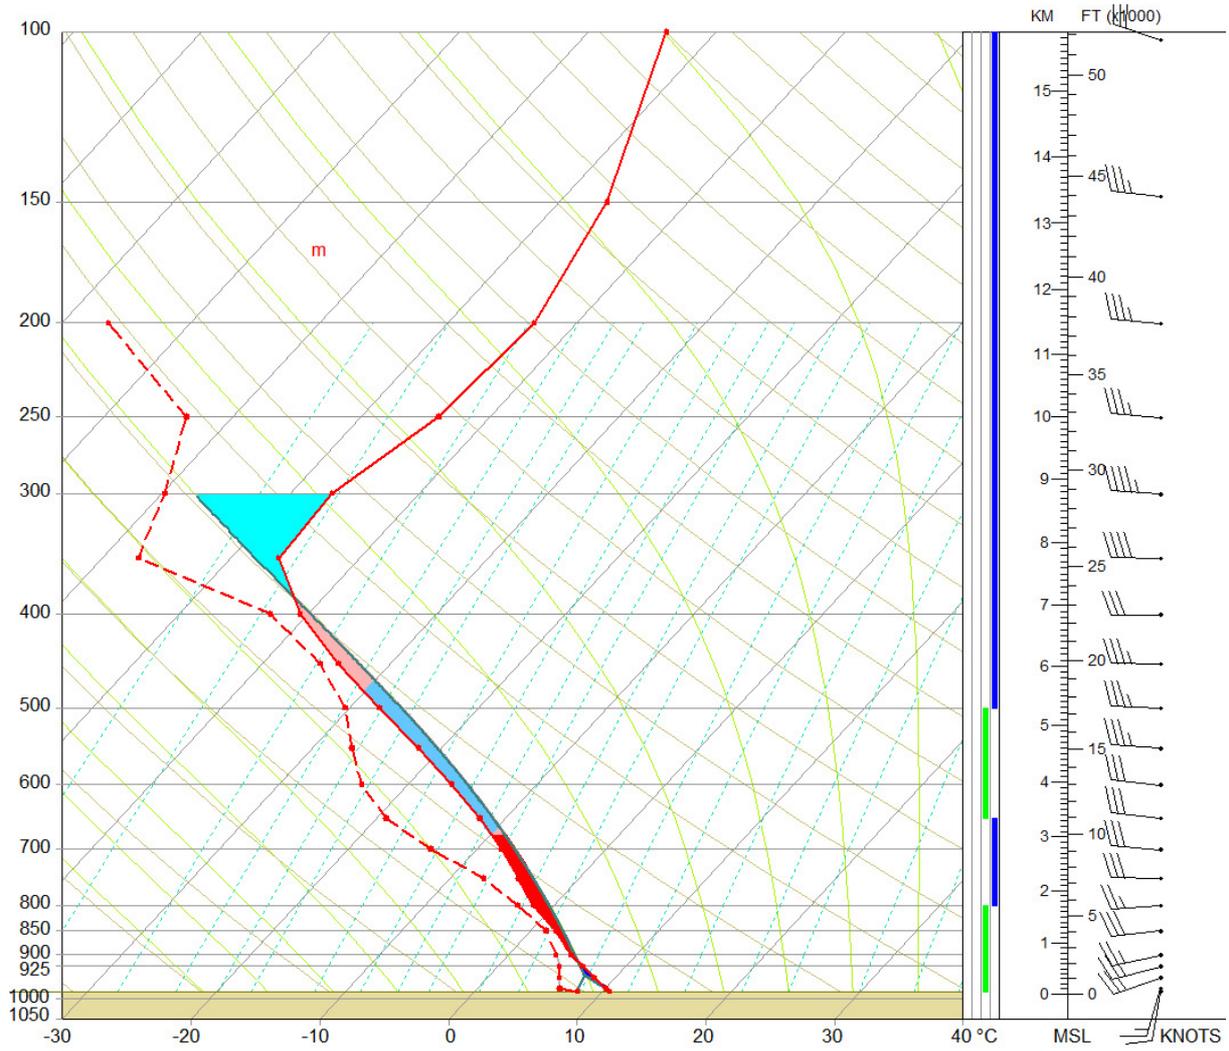
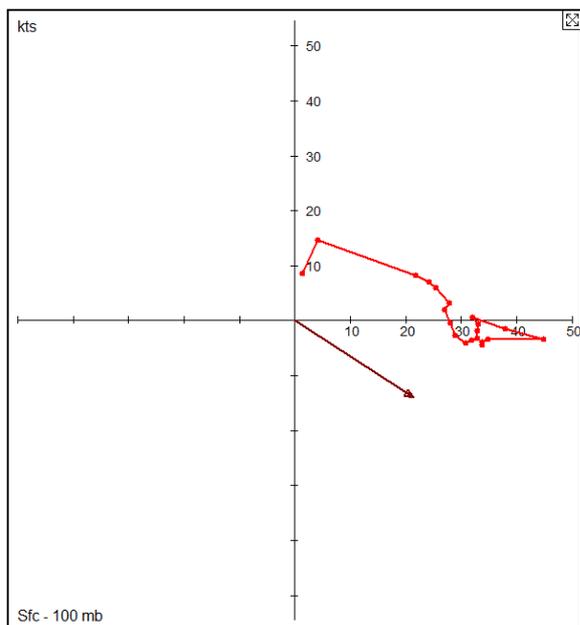
Fig 1.11 : profil vertical reconstitué pour Camiers, le 4 novembre 2009, à 20h UTC (ci-dessus) ; et hodographe (ci-contre)

L'analyse des images satellite thermiques indique des sommets convectifs à  $-45,5^{\circ}\text{C}$ , soit au niveau de la tropopause (à environ 8 km d'altitude, soit vers 350 hPa). Cette observation est en parfaite conformité avec le profil vertical reconstitué (Fig. 1.11).

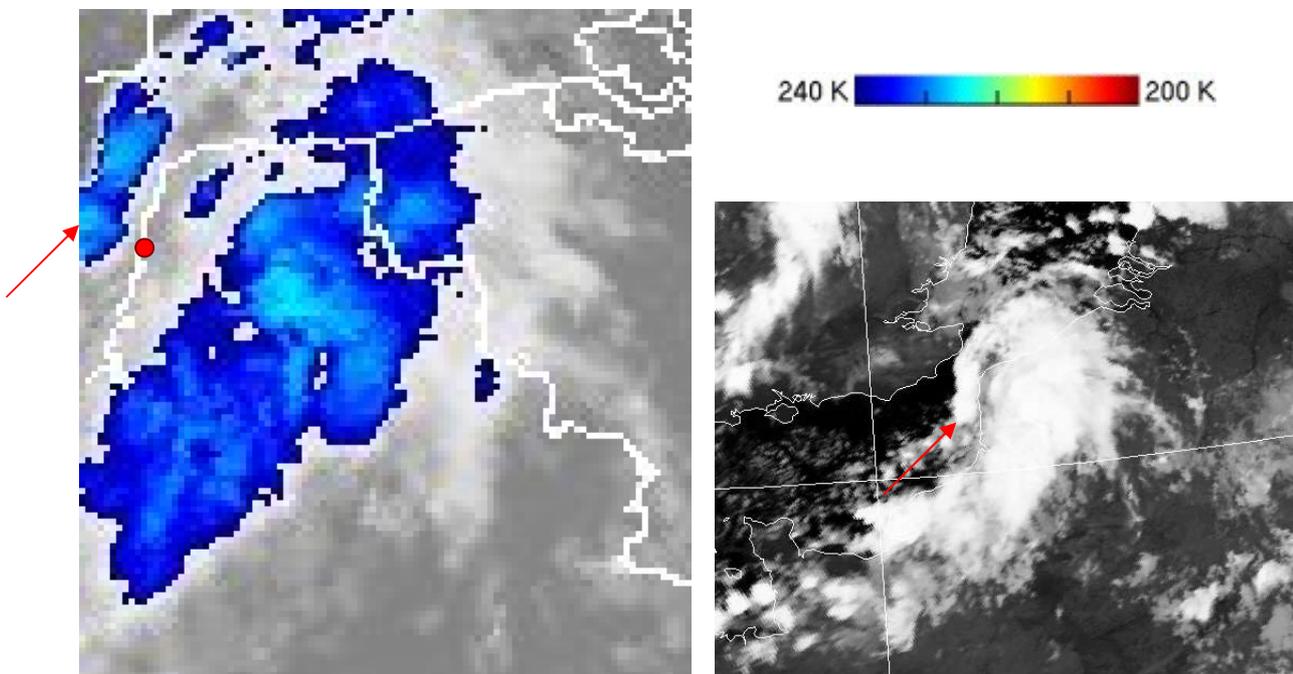
Fig 1.12 : 4 novembre 2009 à 19h22 UTC ; image satellite thermique NOAA

Pour conclure cette synthèse de la situation météorologique du soir du 4 novembre, l'analyse conjointe des images radars et satellite indique que la tornade s'est développée sous une cellule convective, certes vigoureuse mais de structure ordinaire, au sein d'une courte ligne de grains modérément active (Fig 1.12). Celle-ci faisait suite à un axe pluvio-instable non orageux qui balayait au même moment la région Nord – Pas de Calais.

La cellule à l'origine de la tornade a développé une activité électrique entre 20h45 et 21h locales, en abordant la région de Camiers, soit au moment même où la tornade s'est formée. Tout porte ainsi à penser qu'une trombe s'est formée en mer, sans origine supercellulaire, et que celle-ci est venue s'échouer sur la plage de Sainte-Cécile.

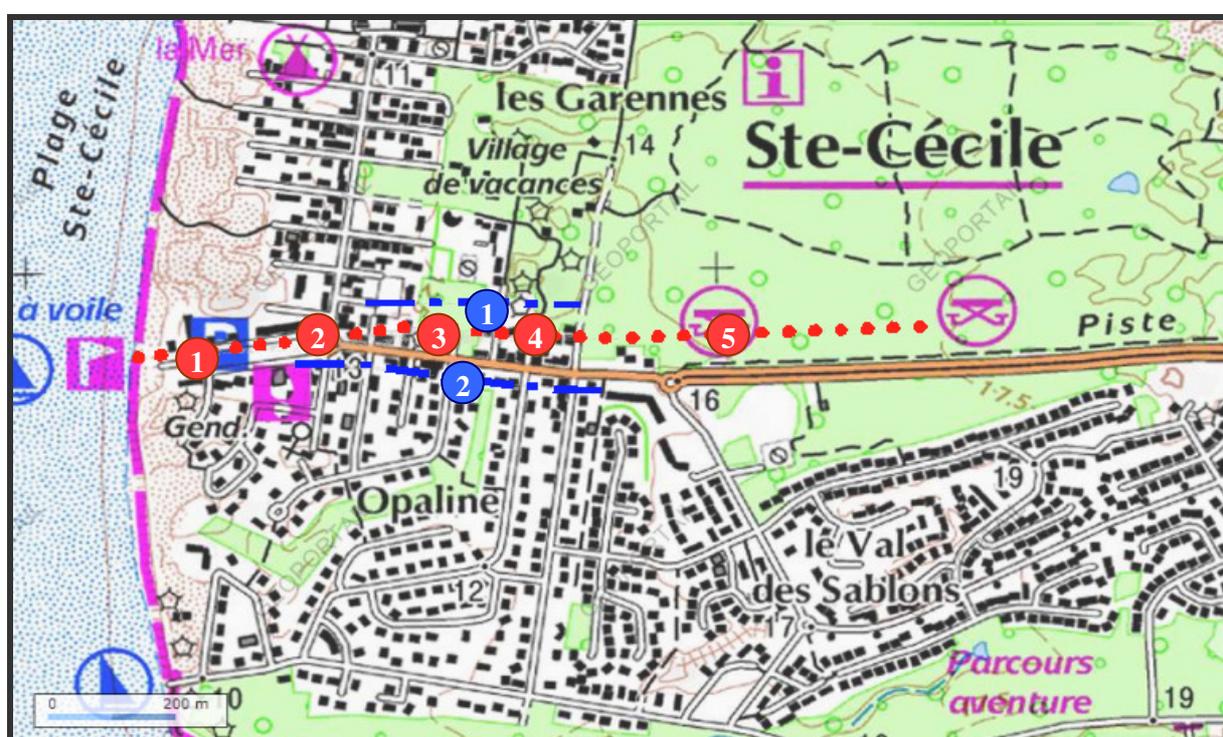
L'enquête menée sur le terrain atteste du passage d'une tornade vers 20h55 locales et sur une distance certaine et continue d'environ 1 km. Le tourbillon, issu selon toute vraisemblance d'une trombe marine, a abordé la station de Sainte-Cécile au niveau de la résidence Holiday Beach, le long de l'Esplanade. La tornade a ensuite poursuivi sa course en longeant le côté pair du boulevard de Sainte-Cécile, avant de perdre en vigueur et de disparaître en forêt.

D'après les dégâts occasionnés, il s'agit d'un cas de tornade d'intensité maximale EF-1 (échelle internationale améliorée de Fujita). Néanmoins, l'essentiel des dégâts s'apparentent à une tornade d'intensité EF-0 sitôt l'esplanade traversée.

Carte représentant la trajectoire de la tornade – Dégâts continus repérés jusqu'à la seconde aire de pique-nique
