La tornade de Hautmont du 3 août 2008

Analyse des dommages à l'appui de vues aériennes à haute résolution

KERAUNOS, Observatoire Français des Tornades et des Orages Violents

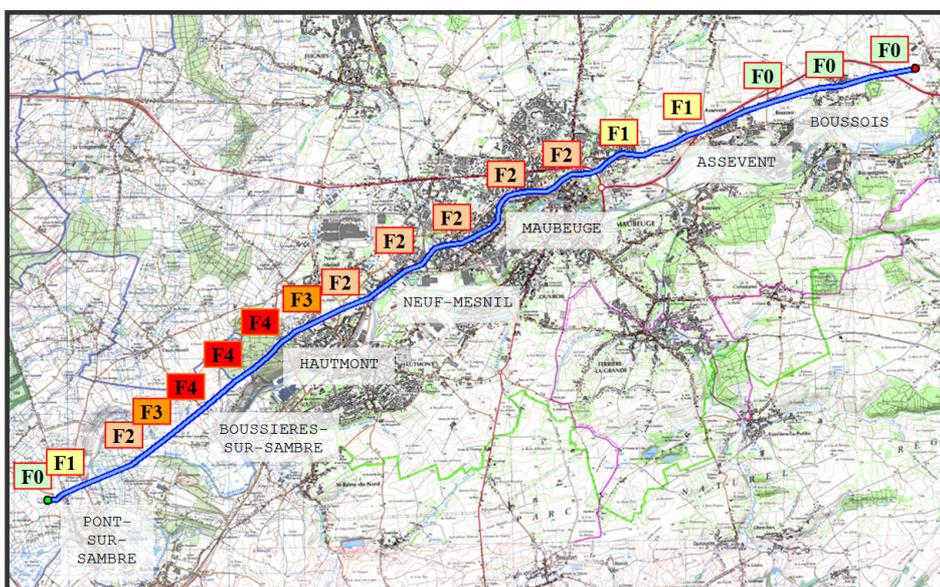
Fig. 1 : trajectoire suivie par la tornade dite « de Hautmont » (Wesolek, Mahieu, 2010)

Neuf-Mesnil, Maubeuge, Assevent, Bousois et Marpent ont été balayées successivement par la tornade, qui laisse derrière elle plus de 300 maisons détruites, 1500 autres endommagées, 18 blessés et 3 morts (cf. Fig. 1 ; Wesolek, Mahieu, 2010).

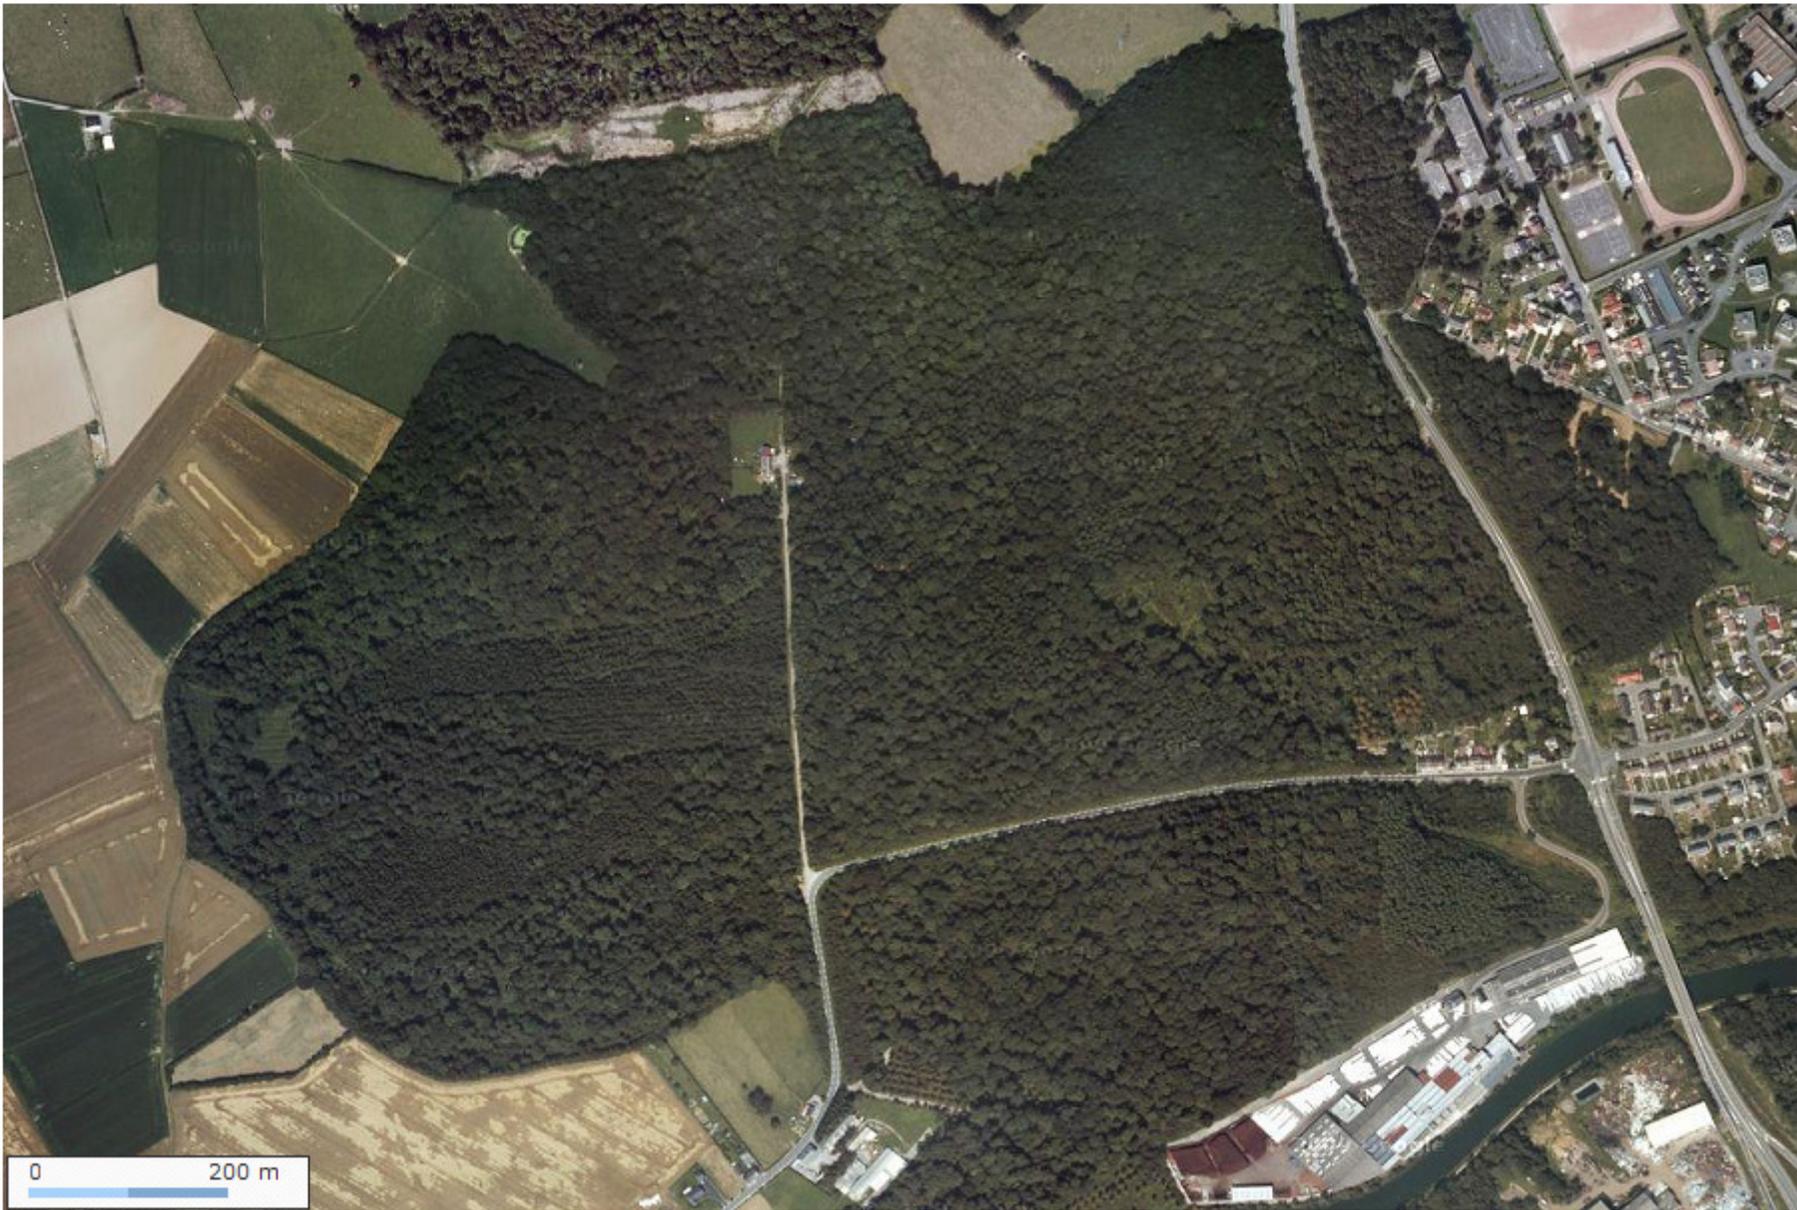
PLANCHE A Bois du Fayt (Hautmont) après la tornade

Ce bois, bien que partiellement déblayé depuis le phénomène (1), présente le plus lamentable aspect : de nombreux troncs enchevêtrés jonchent encore le sol, un an après les événements. Lors de l'enquête de terrain, cette zone boisée était totalement inaccessible et impraticable, tant les troncs d'arbres et les branches cassées étaient mêlés de manière inextricable. L'analyse aérienne apporte ici toute sa valeur, et permet de constater que la trajectoire suivie par la tornade au travers de ce bois est conforme à celle identifiée depuis le sol lors de l'enquête préliminaire.

On remarque que la largeur de la tornade, lors de son entrée dans le bois (2), n'excède pas 100 mètres (si l'on considère une largeur de dégâts continus), élément cohérent avec la trace laissée par le tourbillon dans le champ de maïs attenant et qui avait été analysée dans les heures qui ont suivi la tornade.

L'apport de l'analyse aérienne est plus substantiel au cœur du bois, rendu longtemps impropre à une analyse depuis le sol. On note notamment une certaine discontinuité dans les dégâts : quelques parcelles demeurent épargnées (3), alors que d'autres, situées dans le même axe de déplacement, sont entièrement ravagées. Cette observation est intéressante, dans la mesure où elle montre que des tornades, même de très forte intensité, peuvent présenter un flux manifestement irrégulier en surface, avec succession de zones totalement anéanties et de zones peu impactées.

A l'approche des premières habitations, la colonne dépasse 400 mètres de largeur (4) et les dégâts deviennent très homogènes, même si certaines zones ont été rasées par l'action de l'homme, de part et d'autre du couloir principal de dégâts, afin de permettre la reconstruction. Ce dernier élément doit en effet être pris en considération afin de ne pas surestimer la largeur réelle du tourbillon.

élevée. En effet, on peut remarquer que des aspirations périphériques importantes, à tendance hélicoïdale, se dessinent progressivement sur la partie sud du couloir principal (A) lorsque la tornade pénètre dans le bois du Fayt. Elles finissent par se densifier au point de se confondre avec le corps central de la tornade, ce qui finit par lui conférer une largeur importante en sortie de bois. C'est en somme le mécanisme d'élargissement de la tornade au niveau du sol qui nous est ici donné à voir.

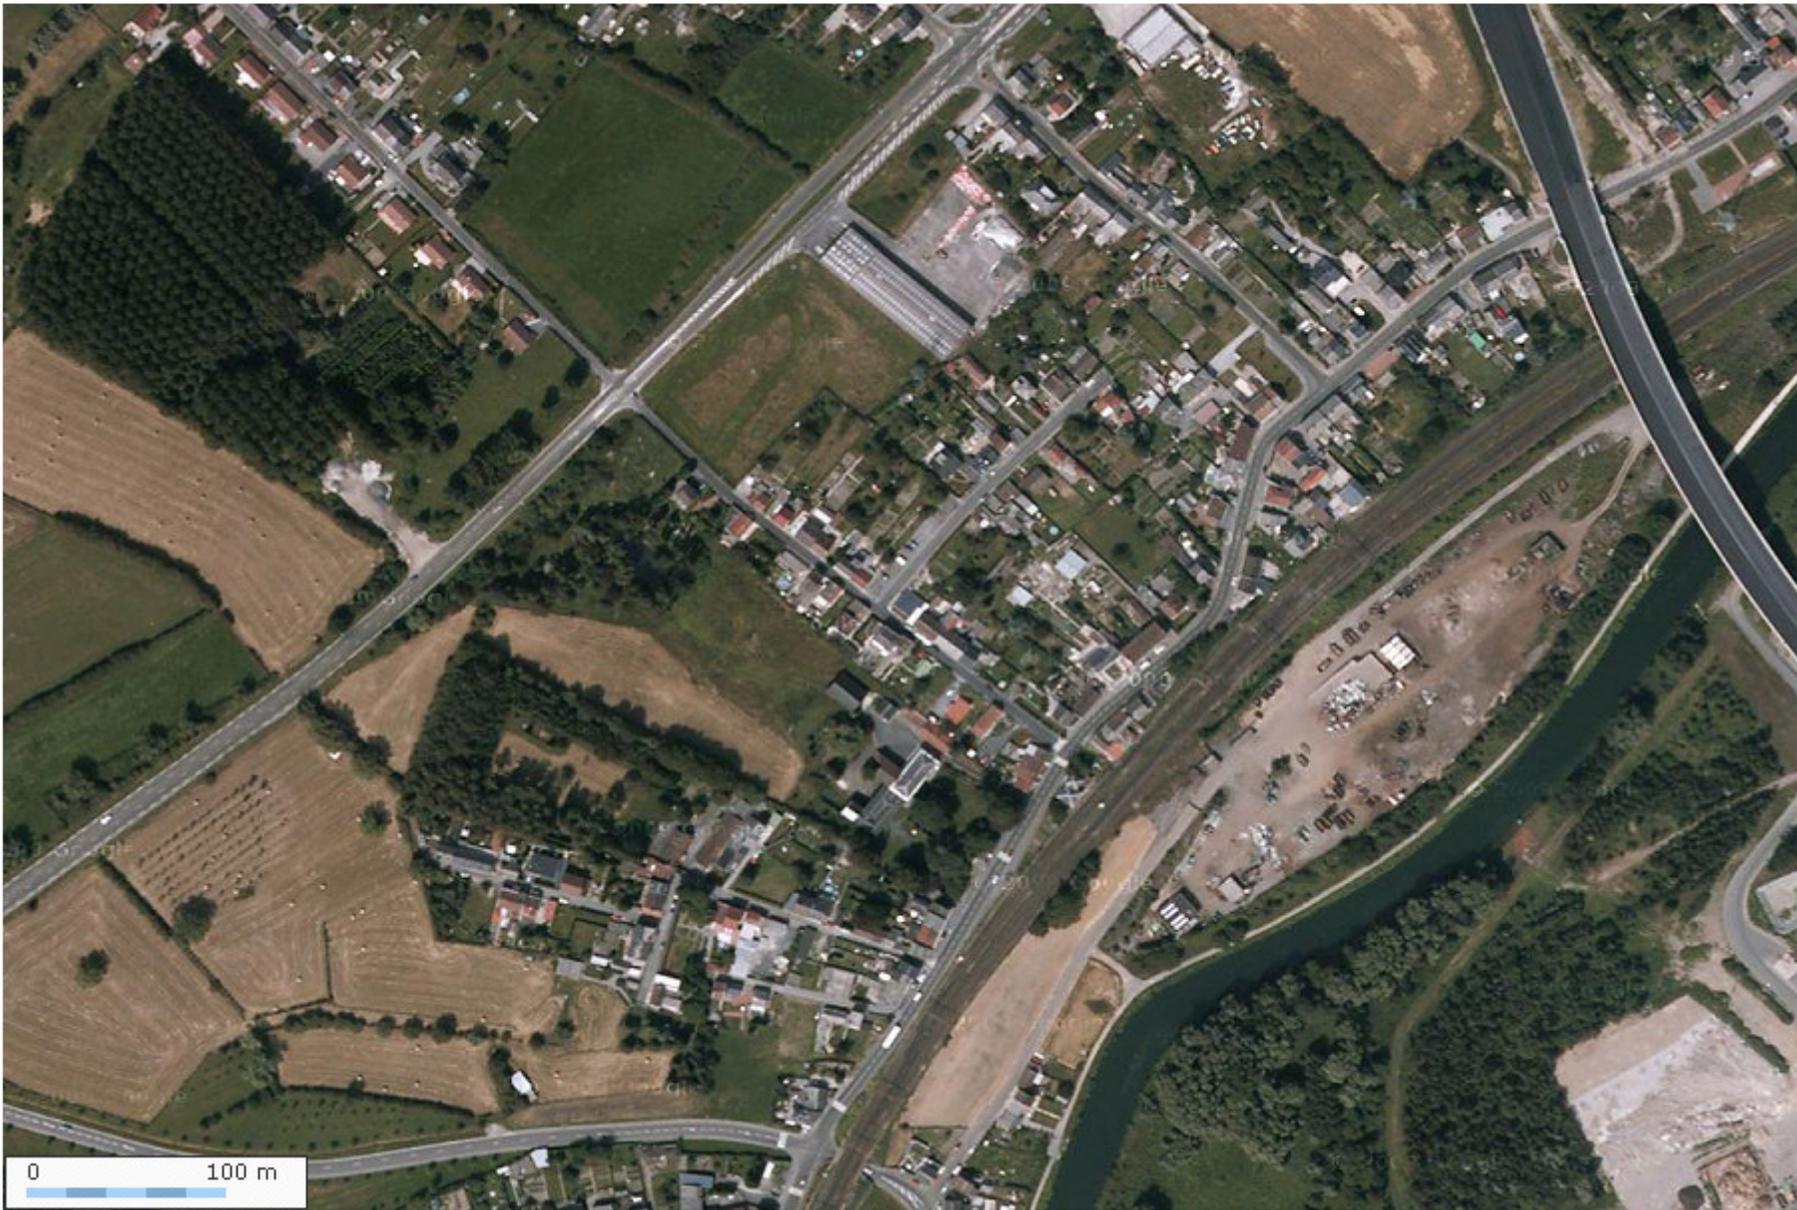
PLANCHE D

Dans la continuité des dégâts observés à Hautmont, la raréfaction du parcellaire végétal est ici encore frappante. Dans les jardins de Grattières et de Neuf-Mesnil, de très nombreux arbres ont disparu ou semblent présenter un aspect très dégradé (1).

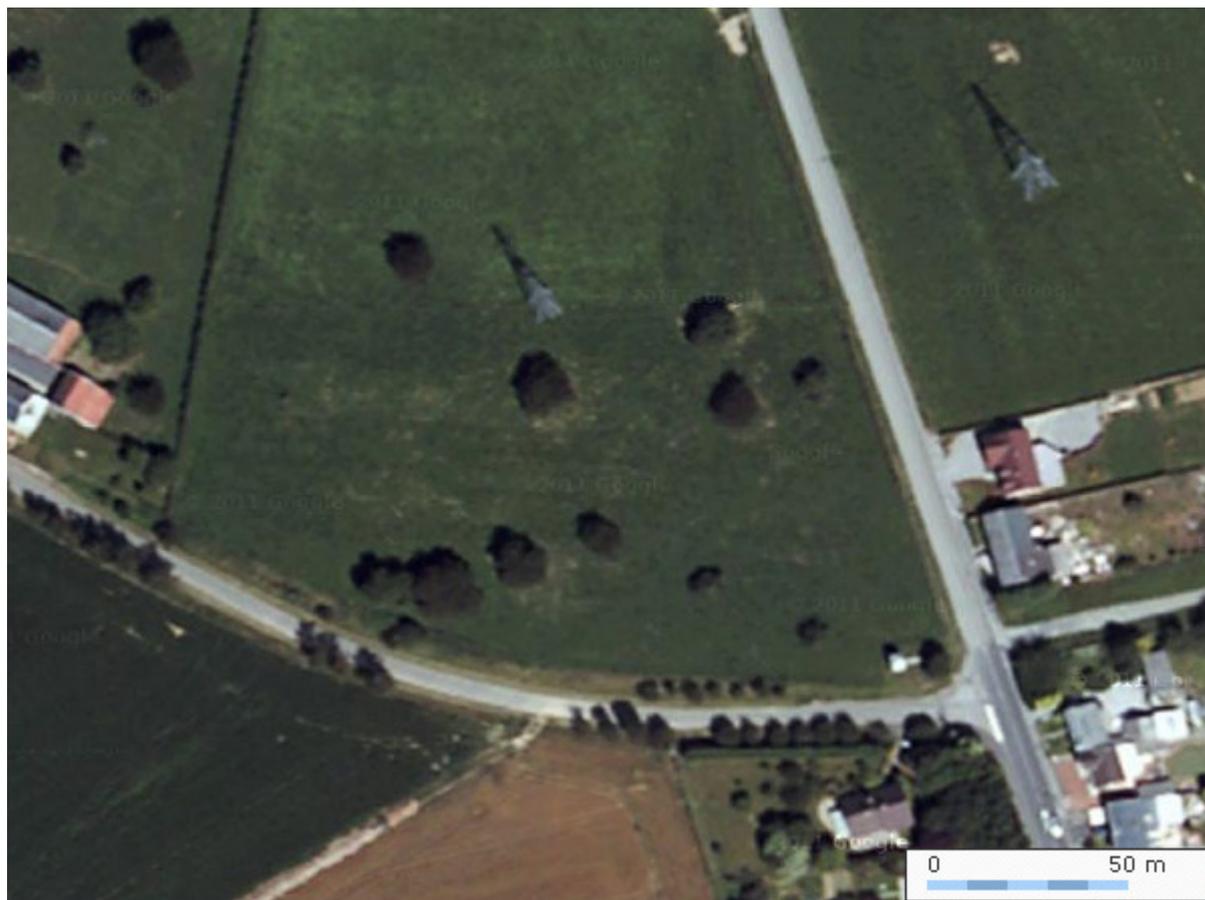
Avant la tornade

Le premier contact au sol de la tornade a été observé sur un champ de maïs situé sur le territoire communal de Pont-sur-Sambre. Cette première saignée dans le paysage se poursuit rapidement en direction de la D961, précédée par une prairie occupée par quelques arbres. Plusieurs d'entre eux sont malmenés, dont un est déraciné. On note ainsi sur l'image aérienne la présence résiduelle de ce qui s'apparente à une souche d'arbre (1). Le pylône électrique (2) a pour sa part été remis en place, après avoir été jeté au sol par la tornade.

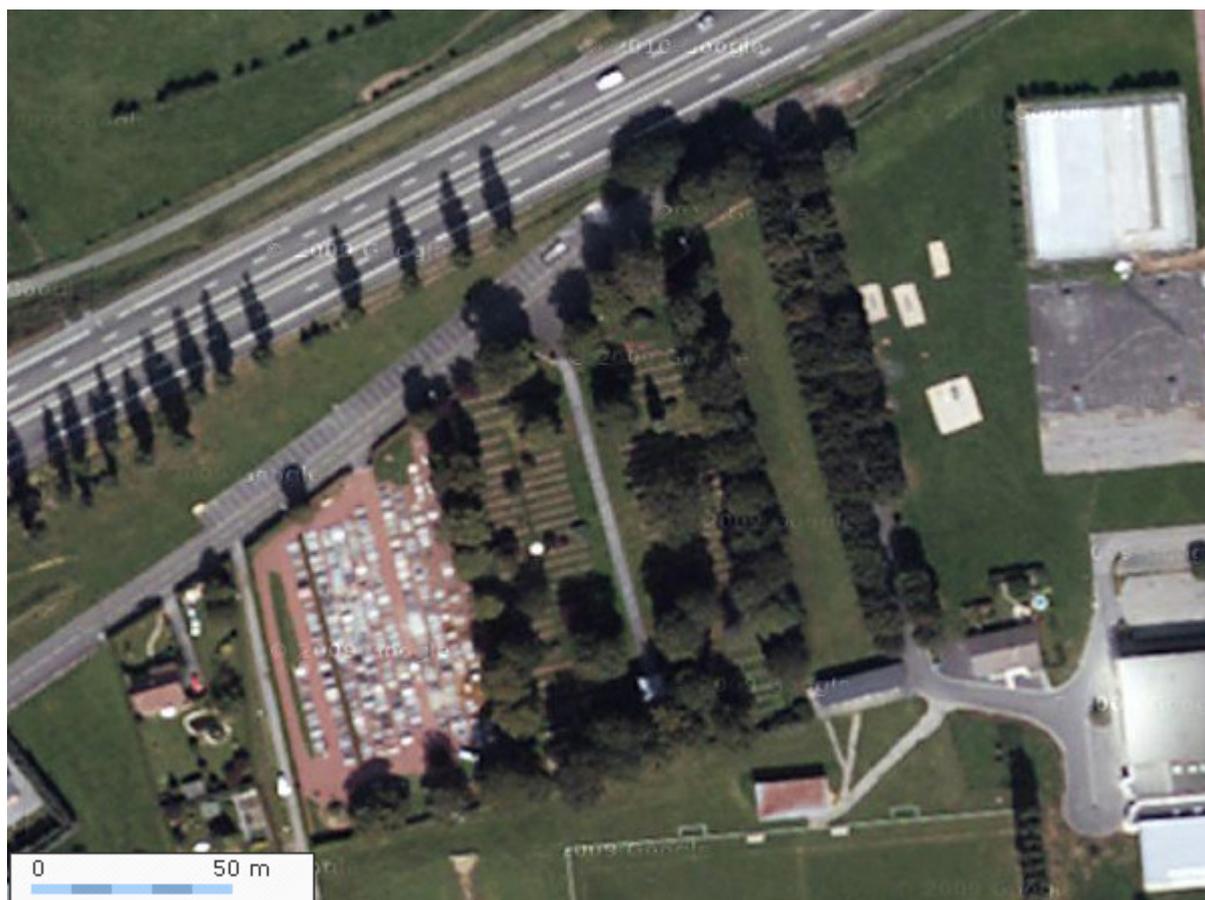
Avant la tornade

Le cimetière militaire d'Assevent est méconnaissable. Les arbres ont été abattus sur la quasi-totalité des lieux. Les peupliers d'Italie, malmenés par la tornade, ont été coupés net en bordure de la route départementale (1). La petite allée boisée qui mène au terrain de sport (2) est désormais à nu : les jeunes essences touffues qui la bordaient avaient presque toutes été couchées par le tourbillon.
